## ED41503 - 2021 Offroad

## GENERELL BESKRIVELSE

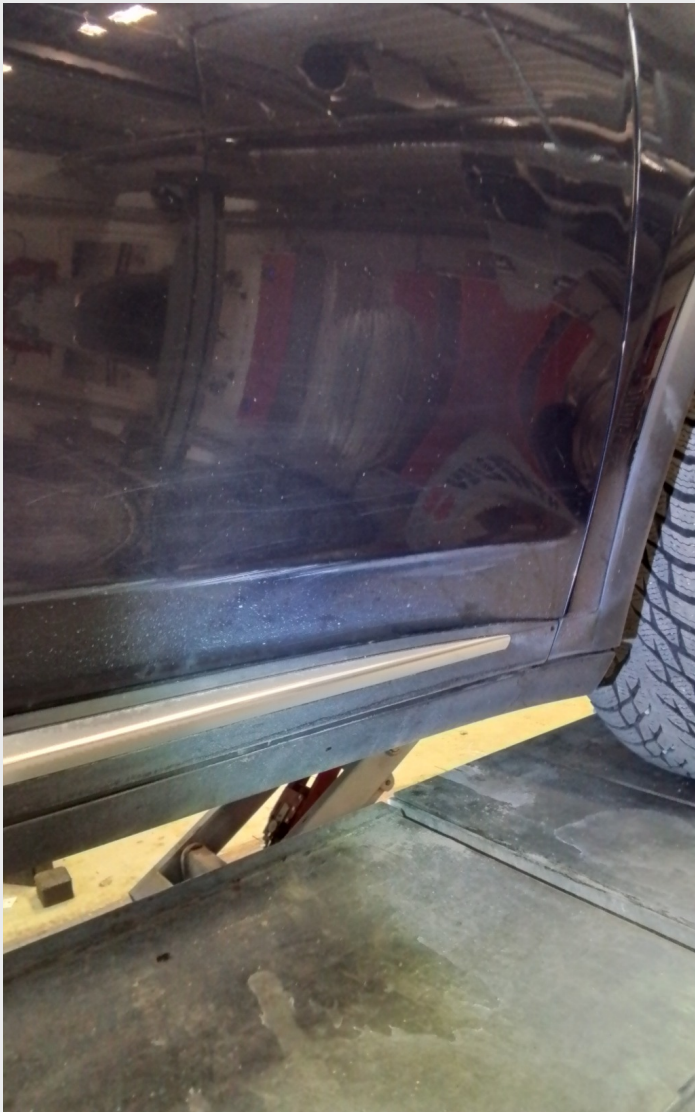
2.1 Små riper rundt om på bil

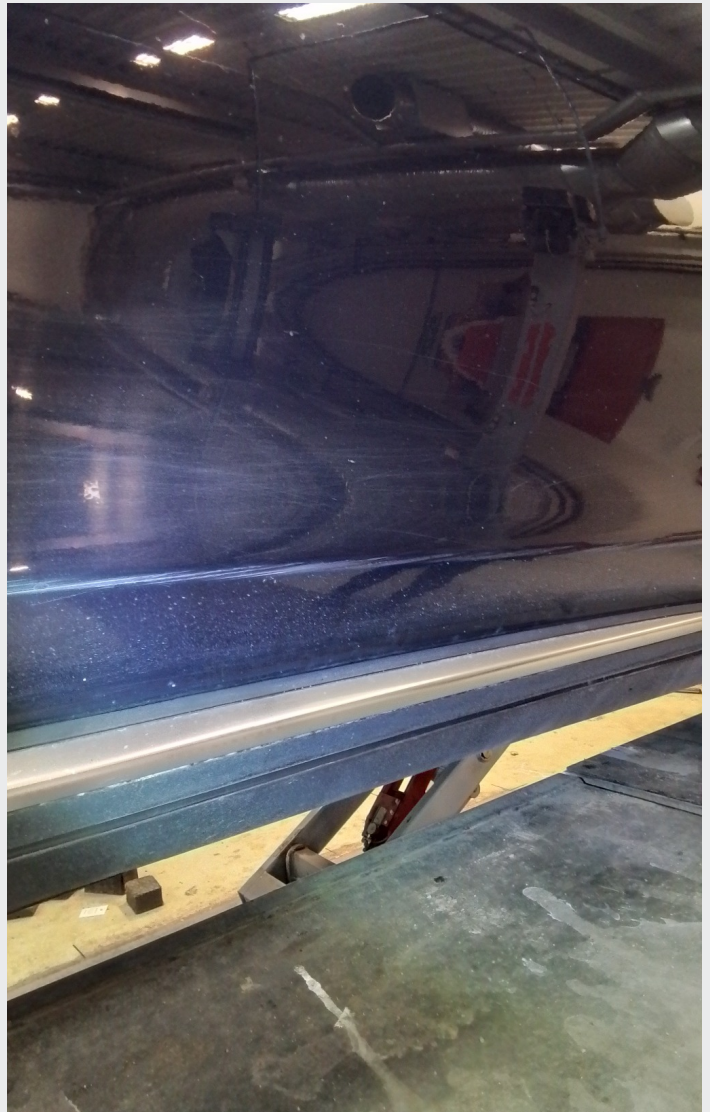
2.1 Små riper rundt om på bil

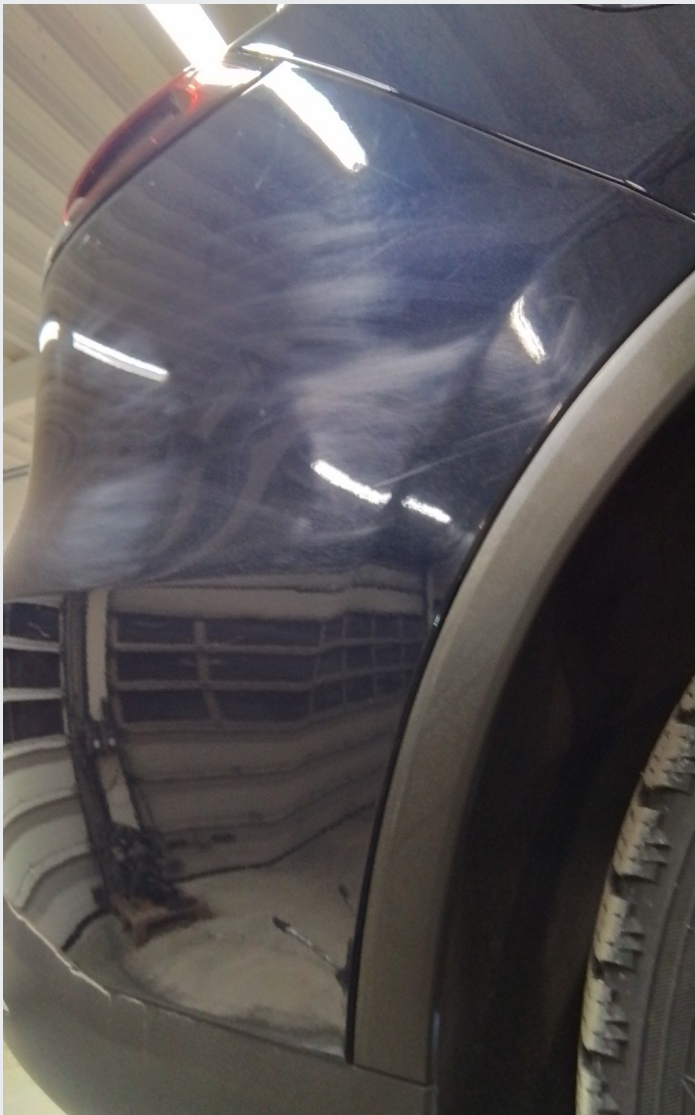
2.1 Små riper rundt om på bil

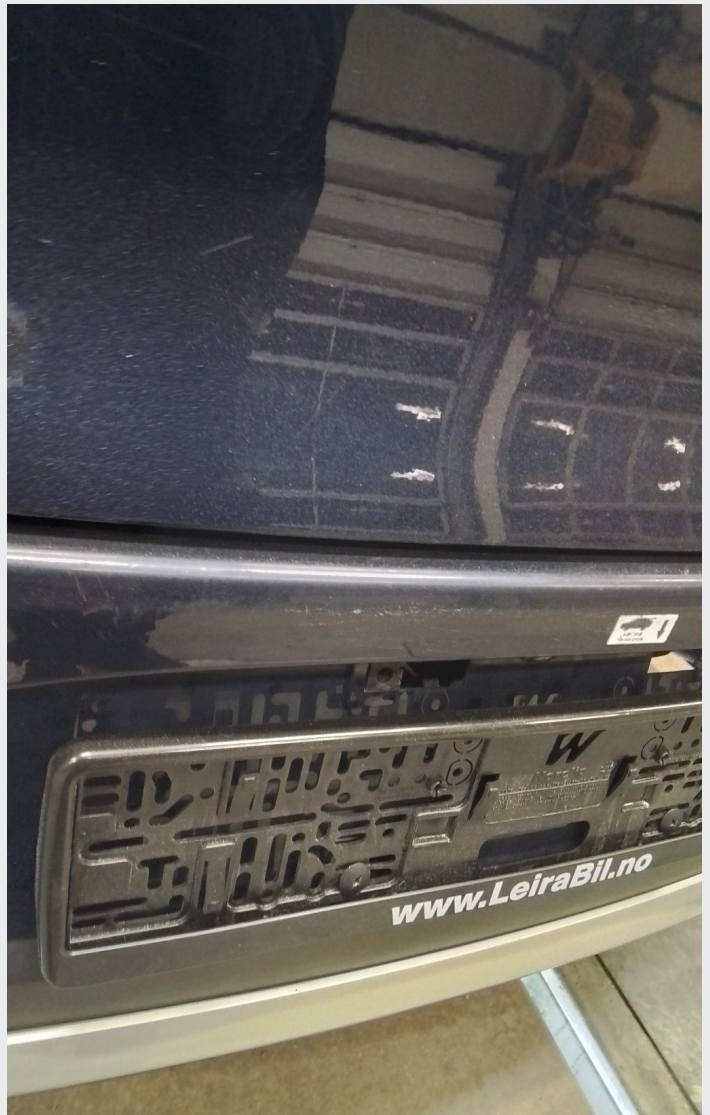
2.1 Små riper rundt om på bil

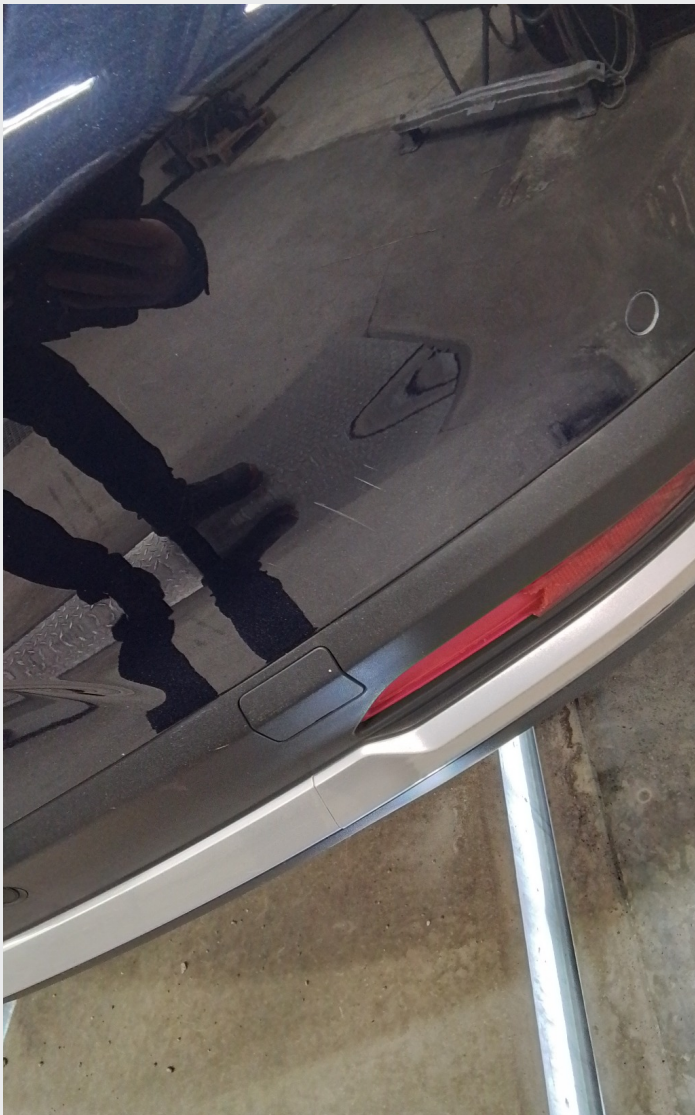
2.1 Små riper rundt om på bil

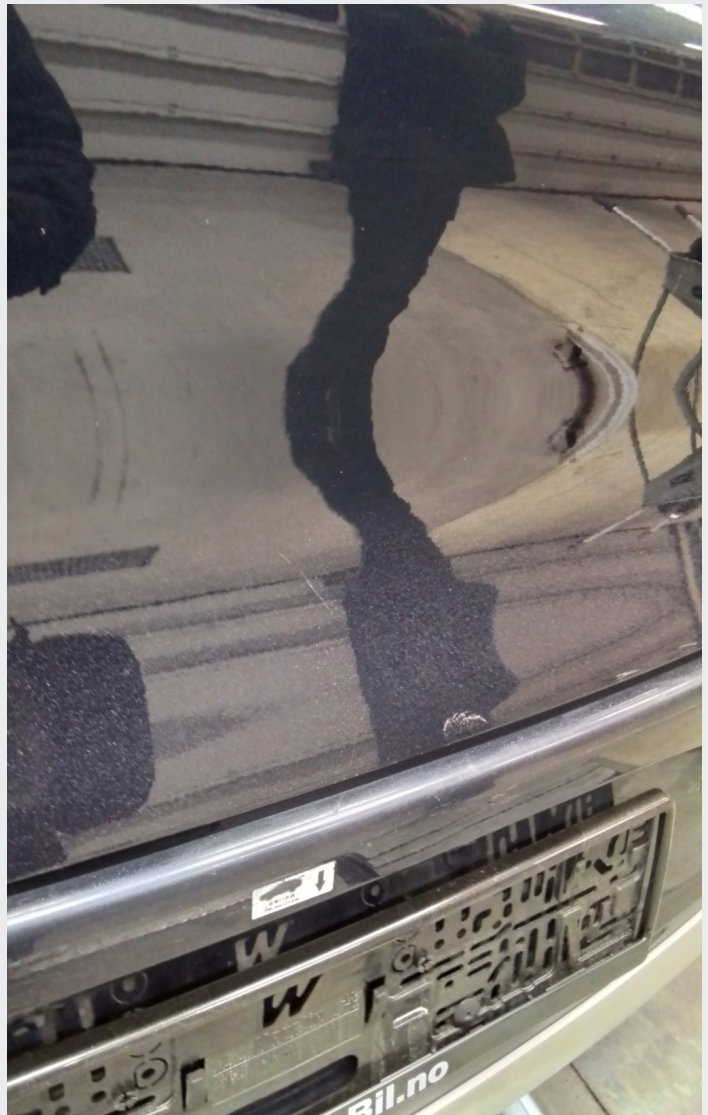
2.1 Små riper rundt om på bil
