# NAF Bruktbiltest

**Testdato**  
19.01.2026

| Modell | EQS 450 4MATIC | Motoreffekt | 265 kW |
| Registreringsnr. | EF85510 | Drivstofftype | Elektrisk |

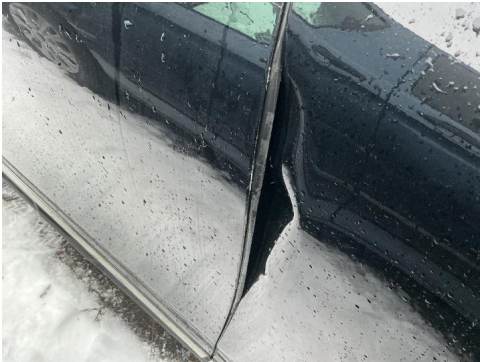
13. Høyre forskjerm

| Ref.Id | Repareres | Resultat | Beskrivelse |
|---|---|---|---|
| 86.1 | Lakk / karosseri utvendig | Skadet: | Høyre forskjerm, Støtfanger foran, Panser |

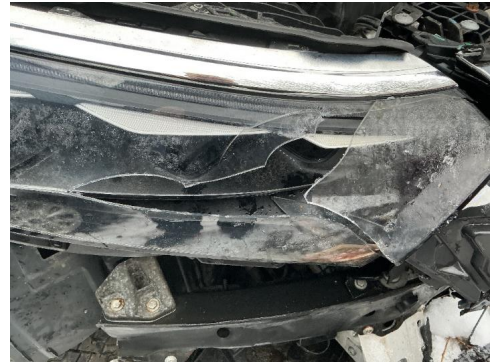
15. Lys

| Ref.Id | Repareres | Resultat | Beskrivelse |
|---|---|---|---|
| 17.5 | Lys | Skadet lykteglass: | Høyre nærlys |

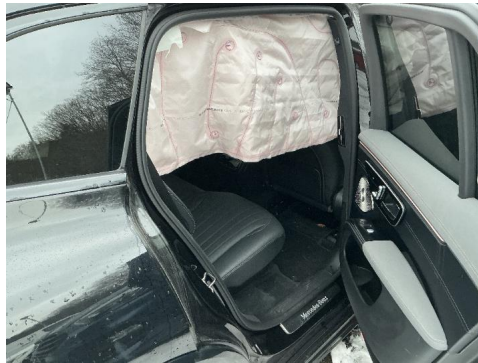
20. Taktrekk

| Ref.Id | Repareres | Resultat | Beskrivelse |
|---|---|---|---|
| 93.4 | Taktrekk | * Side airbager utløst hele høyre side. | |
