VOLKSWAGEN ID.4 BAKHJULSDRIFT

TESTDATO: 22.01.2026

KODE: 1930240

NBF Tilstandsrapport er utarbeidet av Norges Bilbransjeforbund og Forbrukerrådet.

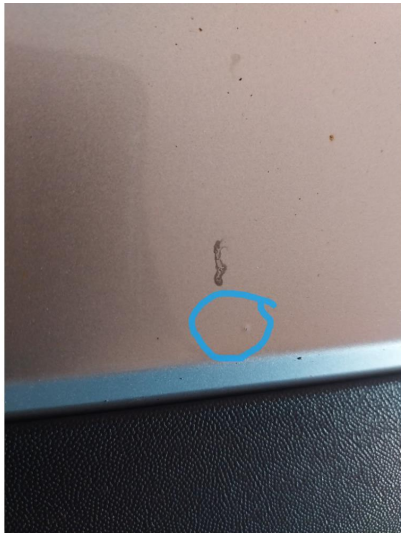
| Punkt | Beskrivelse | Plassering |
|---|---|---|
| 1.1 Dører | steinsprut med rust | nede - høyre foran |

1.1 Steinsprut med rust

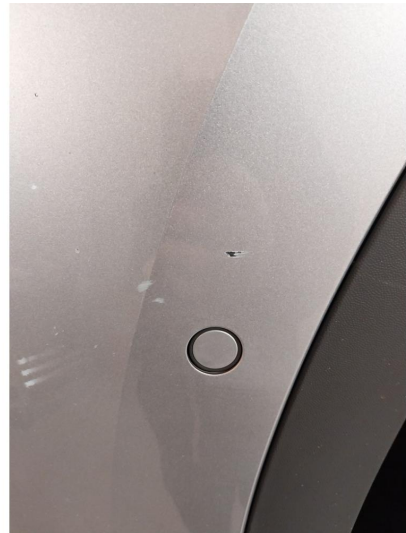
| Punkt | Beskrivelse | Plassering |
|---|---|---|
| 1.2 Støtfanger | ripe(r) | venstre foran |

1.2 Ripe(r)

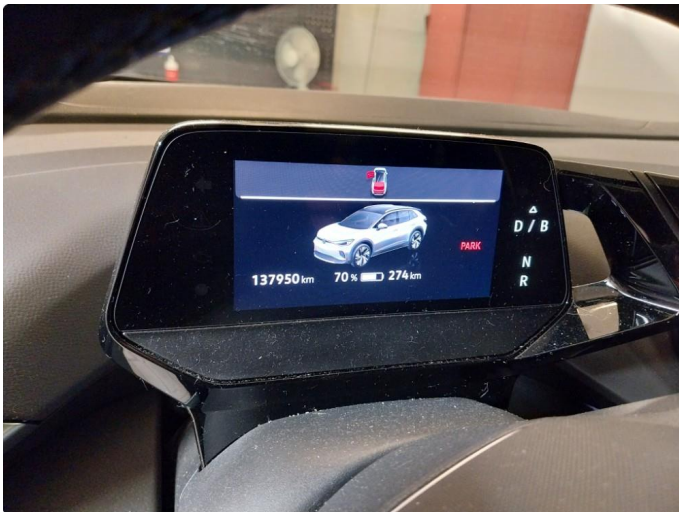
| Punkt | Beskrivelse | Plassering |
|---|---|---|
| 2.1 Opplysninger | Div steinsprut og lakkriper finnes | |

2.1 Div steinsprut og lakkriper finnes

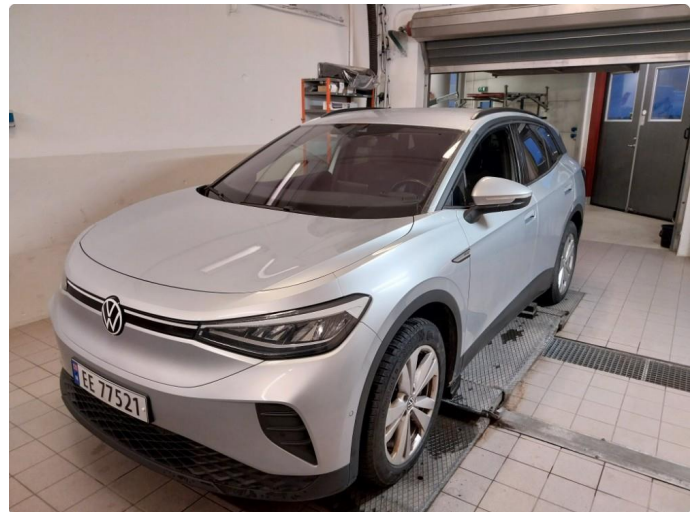
2.1 Div steinsprut og lakkriper finnes

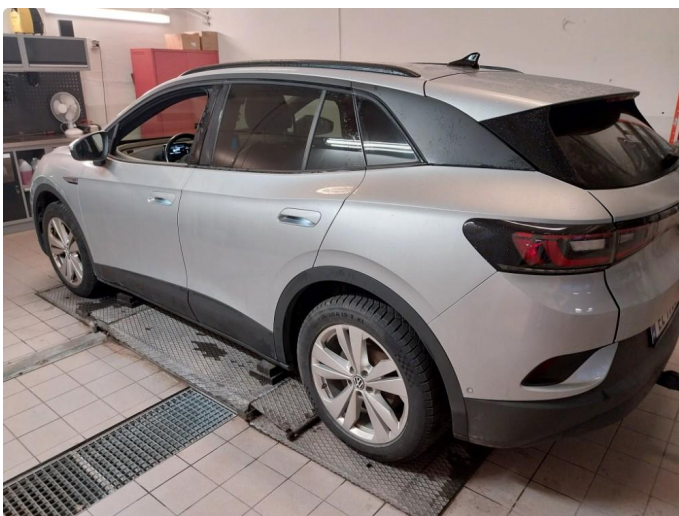
2.1 Div steinsprut og lakkriper finnes

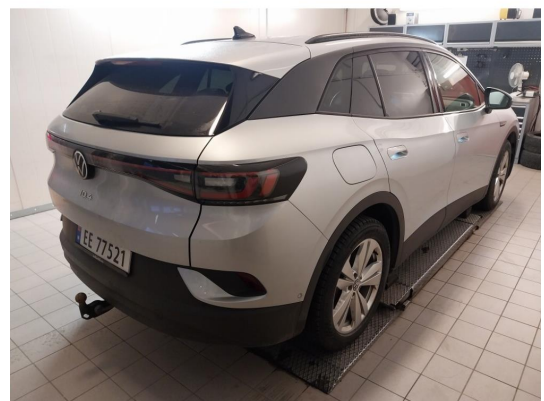
2.1 Div steinsprut og lakkriper finnes

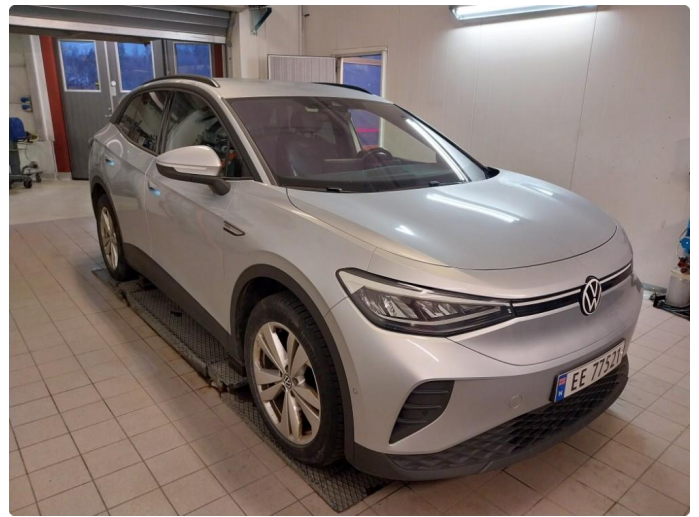
2.1 Div steinsprut og lakkriper finnes

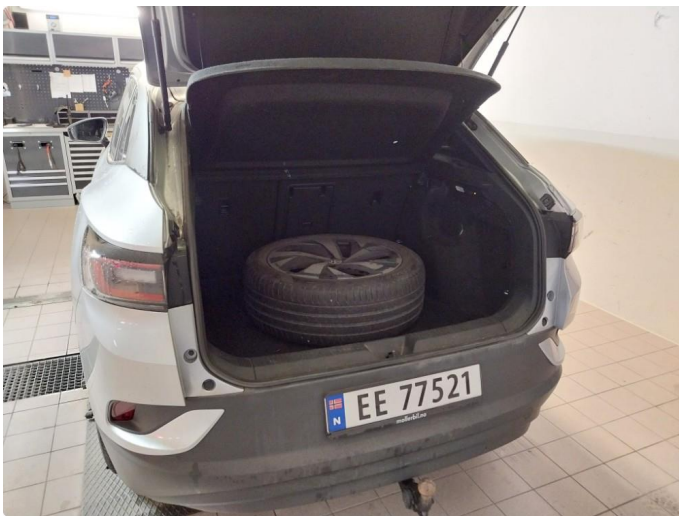
2.1 Div steinsprut og lakkriper finnes
