OPEL AMPERA-E FORHJULSDRIFT

TESTDATO: 26.01.2026

EK41367

NBF Tilstandsrapport er utarbeidet av Norges Bilbransjeforbund og Forbrukerrådet.

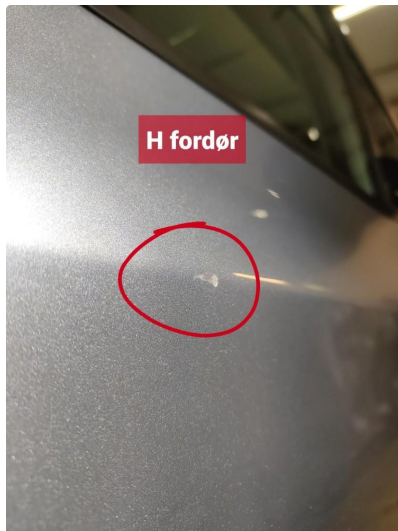
| Punkt | Beskrivelse | Plassering |
|---|---|---|
| 1.1 Dører | riper | høyre foran |

1.1 Riper

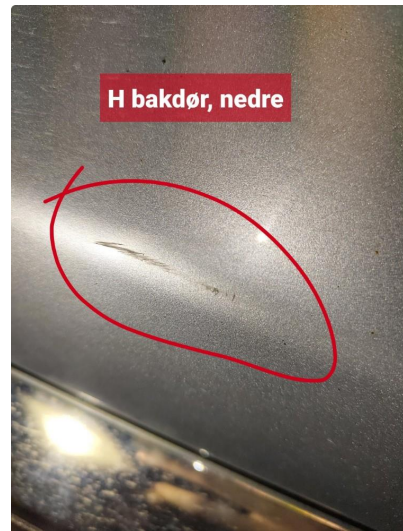
| Punkt | Beskrivelse | Plassering |
|---|---|---|
| 1.2 Dører | rust/korrosjon | høyre bak |

1.2 Rust/korrosjon

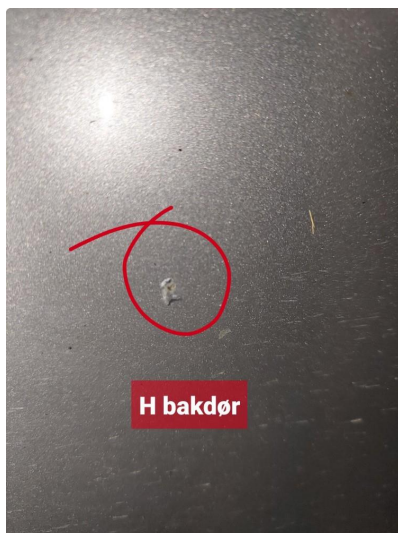
1.2 Rust/korrosjon

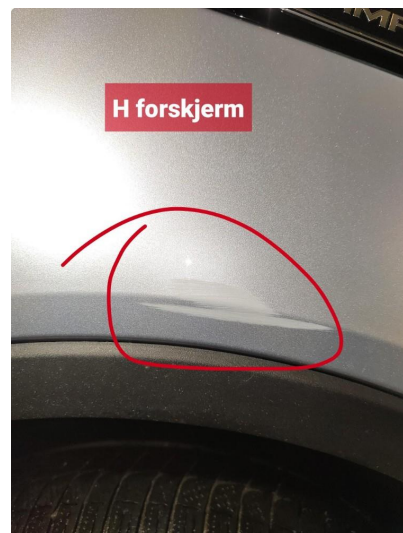
| Punkt | Beskrivelse | Plassering |
|---|---|---|
| 1.3 Skjermer | ripe(r) | høyre foran |

1.3 Ripe(r)

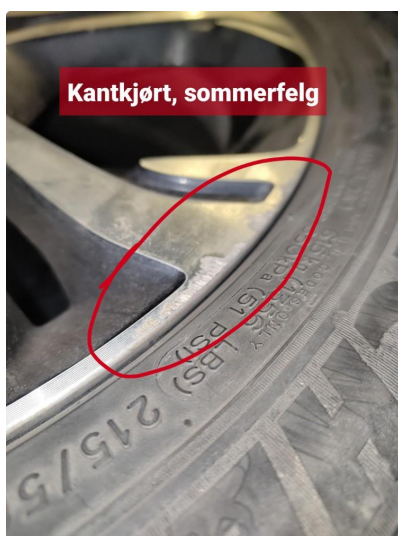
| Punkt | Beskrivelse | Plassering |
|---|---|---|
| 1.4 Dekk/Felger | kantkjørt felg | |

1.4 Kantkjørt felg

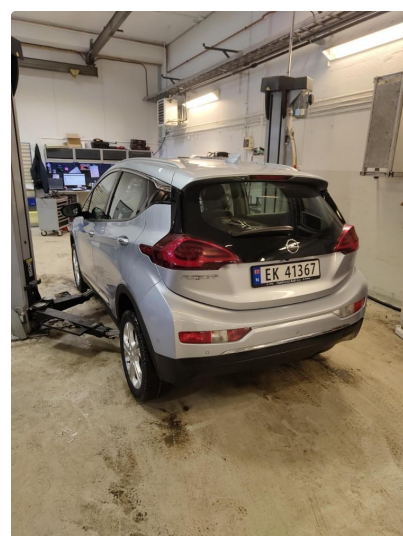
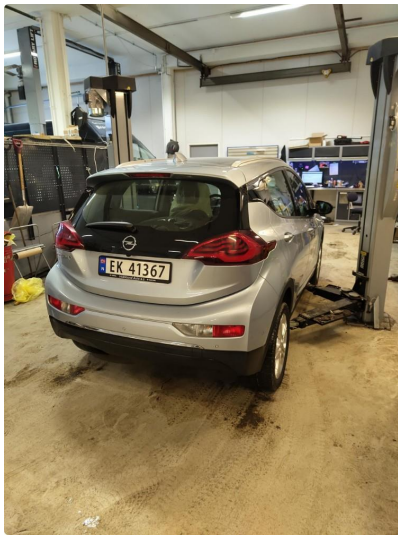
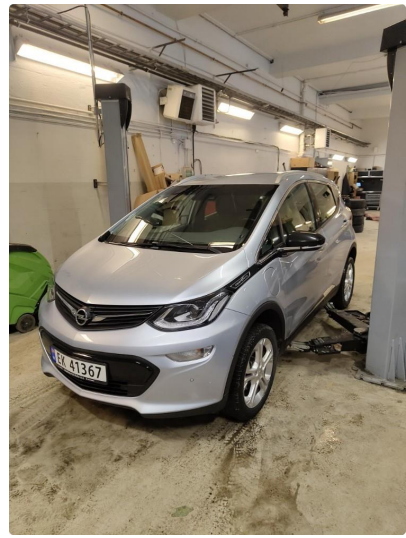
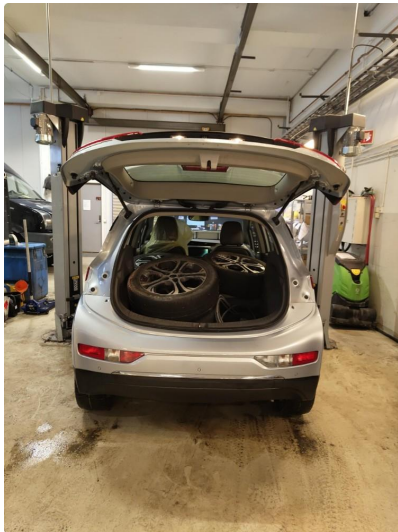
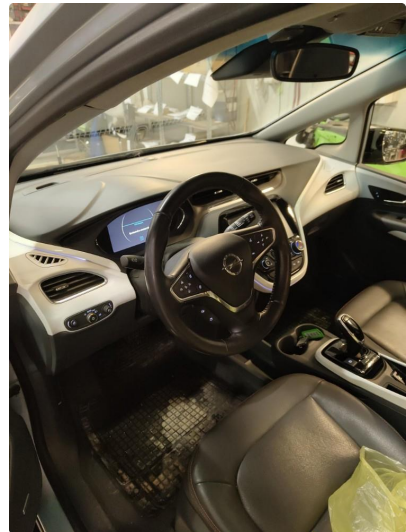
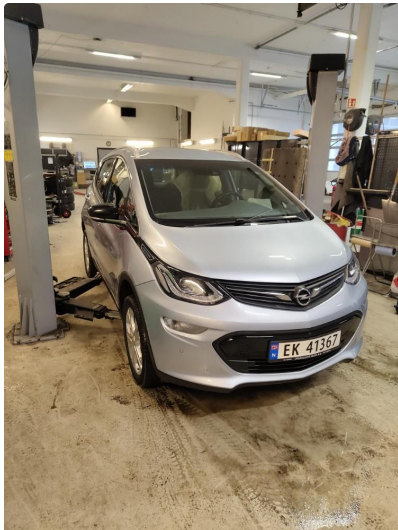
| Punkt | Beskrivelse | Plassering |
|---|---|---|
| 2.1 Opplysninger | øvrig opplysninger | |

2.1 Øvrig opplysninger
