NISSAN NISSAN LEAF 40KWH 2WD

TESTDATO: 26.01.2026

KODE: 1932614

NBF Tilstandsrapport er utarbeidet av Norges Bilbransjeforbund og Forbrukerrådet.

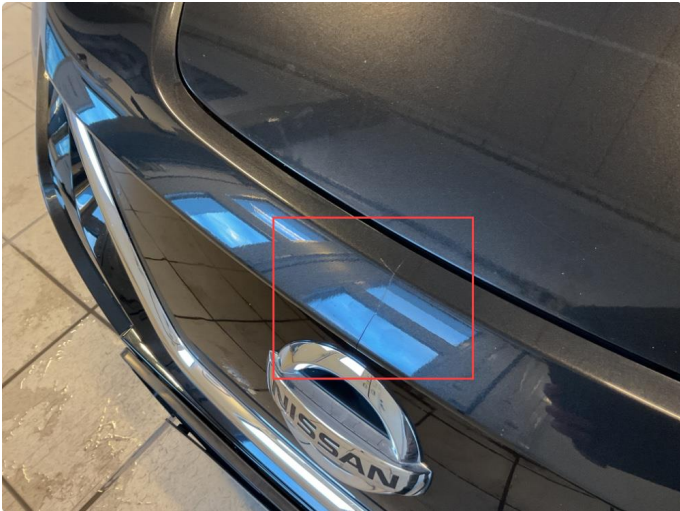
| Punkt | | Beskrivelse | Plassering |
|---|---|---|---|
| 1.1 | Panser | Brist | foran |

1.1 Brist

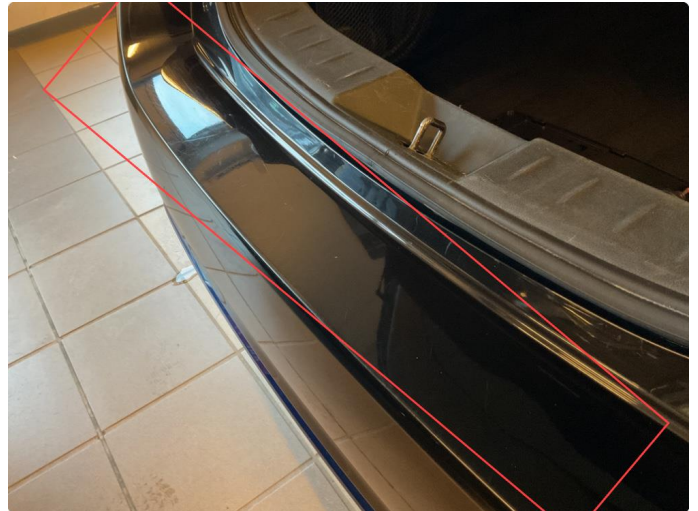
| Punkt | | Beskrivelse | Plassering |
|---|---|---|---|
| 1.2 | Terskler/innlastningssone | Normal slitasje | bak |

1.2 Normal slitasje

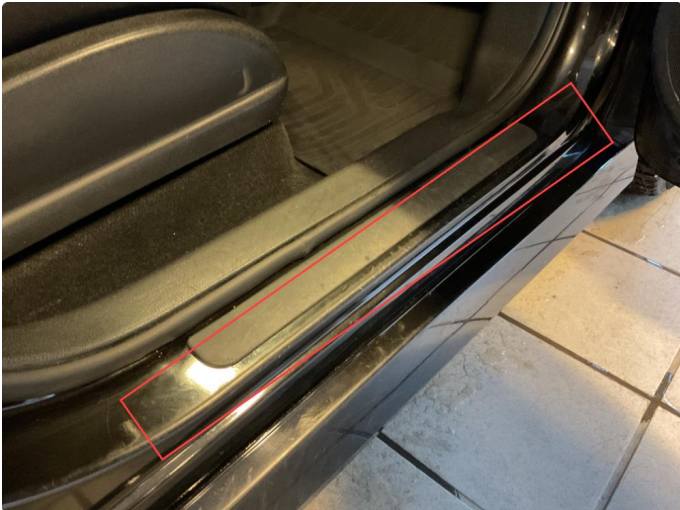
| Punkt | | Beskrivelse | Plassering |
|---|---|---|---|
| 1.3 | Terskler/innlastningssone | Slitasje | høyre foran |

1.3 Slitasje

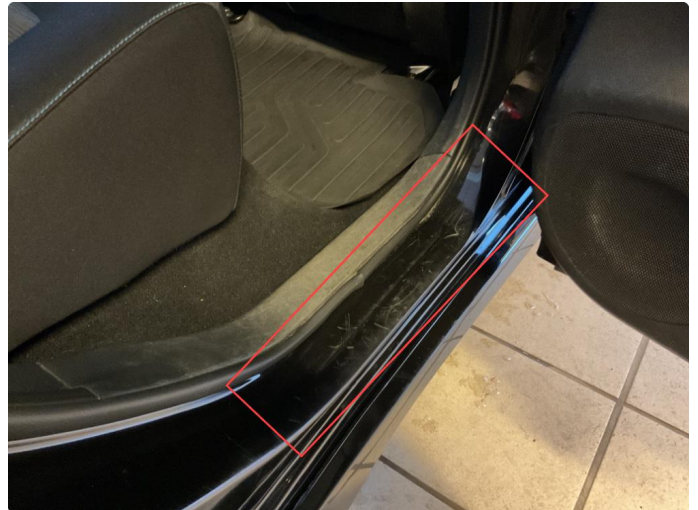
| Punkt | | Beskrivelse | Plassering |
|---|---|---|---|
| 1.4 | Terskler/innlastningssone | Slitasje | høyre bak |

1.4 Slitasje

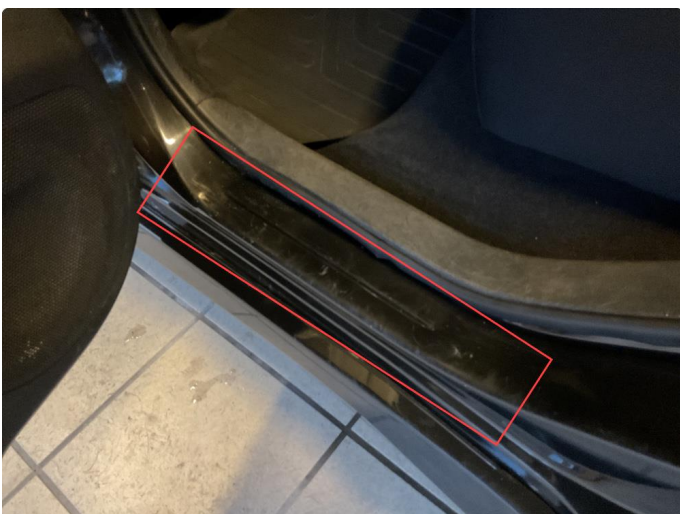
| Punkt | | Beskrivelse | Plassering |
|---|---|---|---|
| 1.5 | Terskler/innlastningssone | Slitasje | venstre bak |

1.5 Slitasje

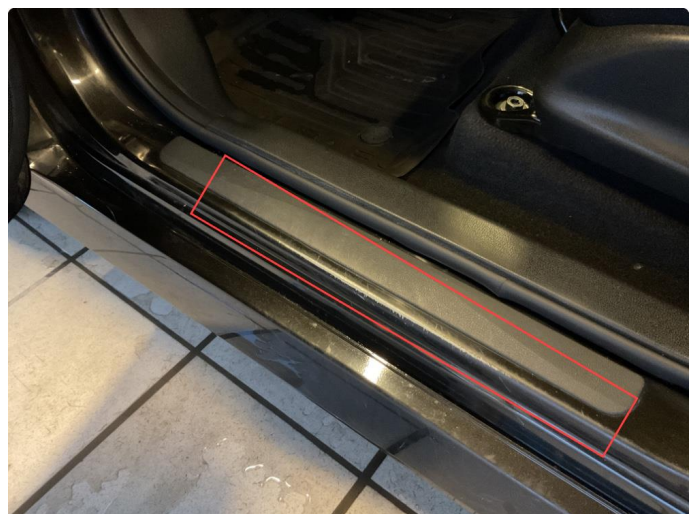
| Punkt | | Beskrivelse | Plassering |
|---|---|---|---|
| 1.6 | Terskler/innlastningssone | riper | venstre foran |

1.6 Riper

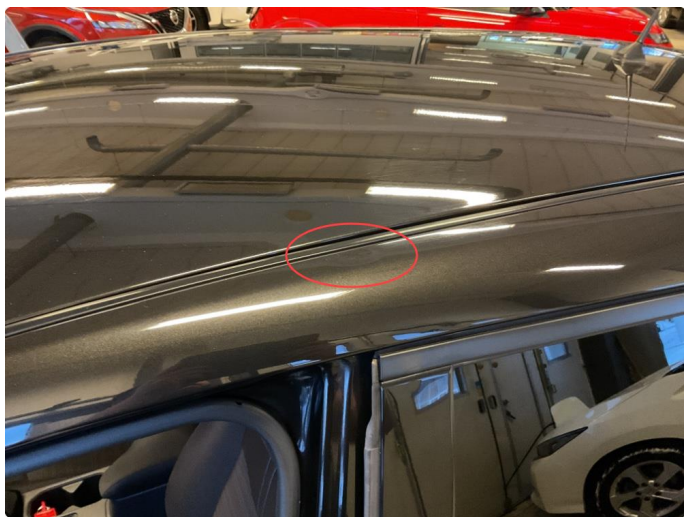
| Punkt | | Beskrivelse | Plassering |
|---|---|---|---|
| 1.7 | Tak | bulk | |

1.7 Bulk

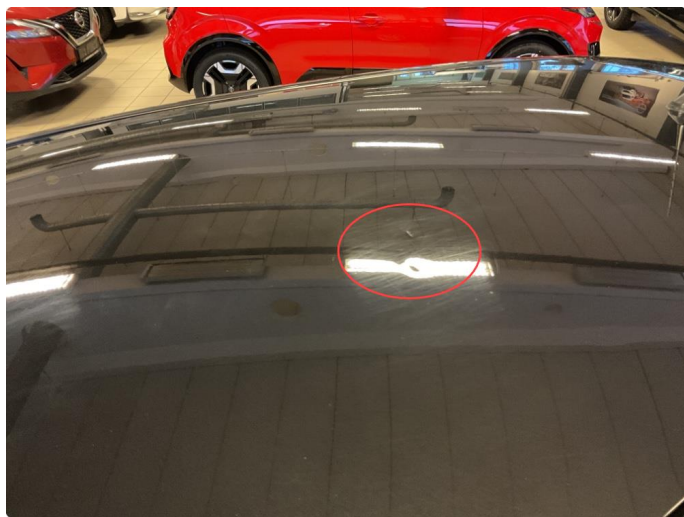
1.7 Bulk
