# NAF Bruktbiltest

**Testdato**  
06.01.2026

| Bilmerke | Honda | Motorstørrelse | 988 cm <sup>3</sup> |
| Registreringsnr. | PR55901 | Drivstofftype | Bensin |

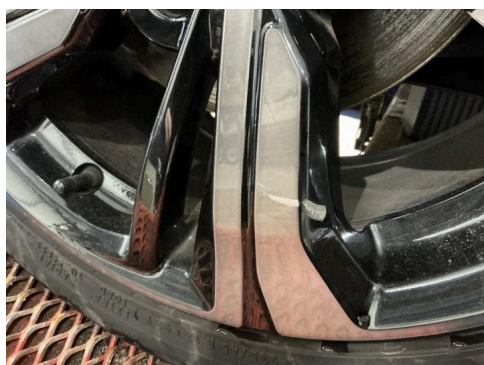
28. Felg

| Ref.Id | Repareres | Resultat | Beskrivelse |
|---|---|---|---|
| 66.8 | Felg | Vesentlig ripe / hakk inn til grunnmaterialet: | Venstre foran, Venstre bak |

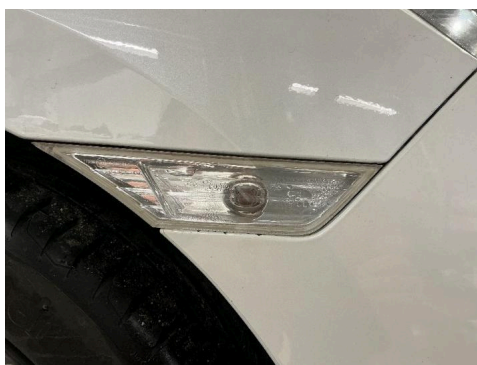
**R** 29. Lys

| Ref.Id | Repareres | Resultat | Beskrivelse |
|---|---|---|---|
| 17.15 | Lys | Vann / kondens i lykt: | Høyre sideblinklys |

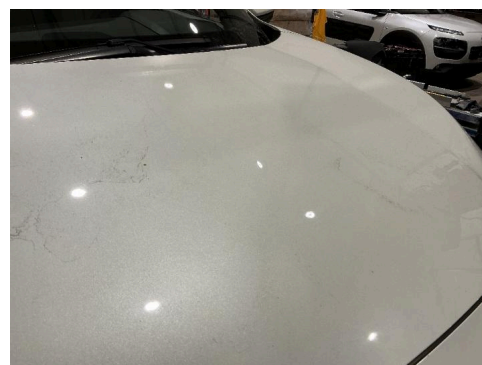
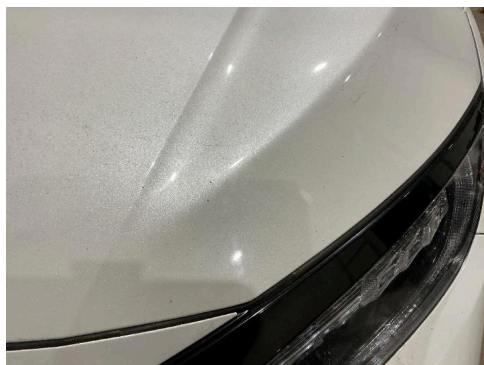
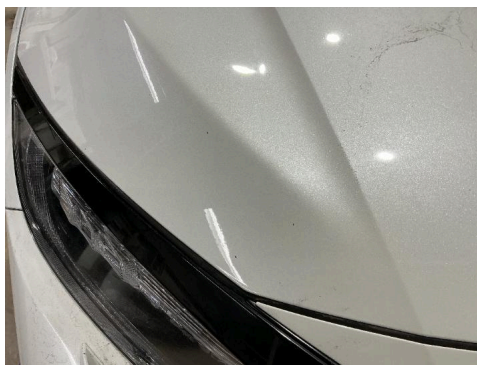
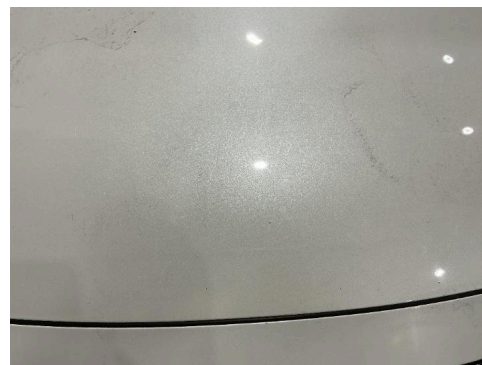
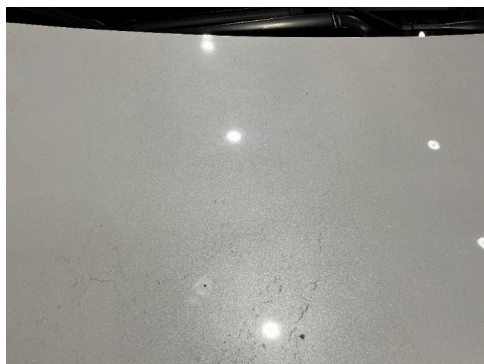
| Ref.Id | Repareres | Resultat | Beskrivelse |
|---|---|---|---|
| 86.1 | Lakk / karosseri utvendig | Bulk (er): | Venstre fordør, Panser |
| 86.12 | | Steinsprut/lakksår | Støtfanger foran, Panser |

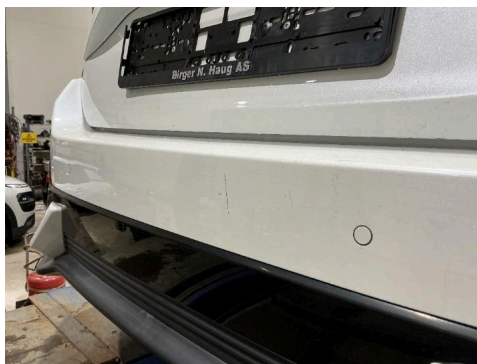
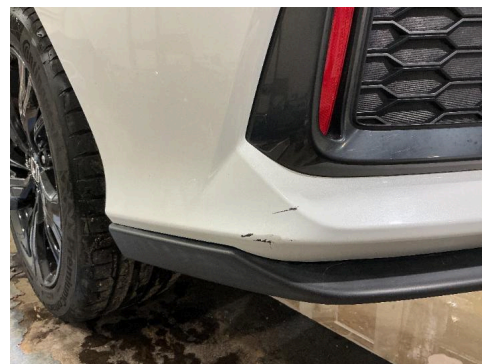
| Ref.Id | Repareres | Resultat | Beskrivelse |
|---|---|---|---|
| 86.3 | | Lakkriper: | Støtfanger bak |
