# NAF Bruktbiltest

**Testdato**  
22.01.2026

| Modell | C4 PICASSO | Motoreffekt | 80 kW |
| Registreringsnr. | DN39914 | Drivstofftype | Diesel |

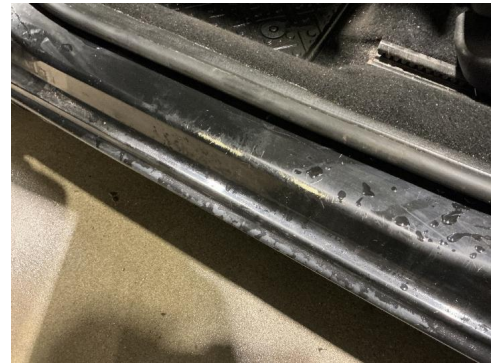
21. Døråpning.

| Ref.Id | Repareres | Resultat | Beskrivelse |
|---|---|---|---|
| 40.1 | Døråpning. | Sår eller skade: | Venstre fordør |

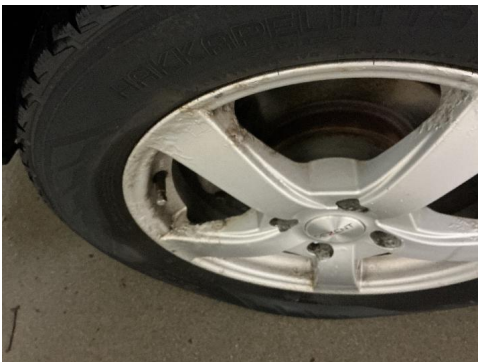
22. Felg.

| Ref.Id | Opplysning | Resultat | Beskrivelse |
|---|---|---|---|
| 80.12 | Felg. | Oksidering / oksidert felg | Venstre bak, Høyre bak, Venstre foran, Høyre foran |
