NAF Bruktbiltest

Testdato
09.12.2025

| Bilmerke | Ford | Motorstørrelse | 1996 cm ³ |
| Modell | Ranger | Motoreffekt | 157 kW |

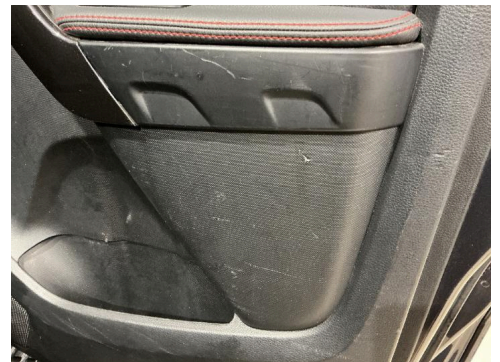
24. Dørtrekk

| Ref.Id | Opplysning | Resultat | Beskrivelse |
|---|---|---|---|
| 96.4 | Dørtrekk | Liten skade i dørtrekk: | Høyre bakdør |

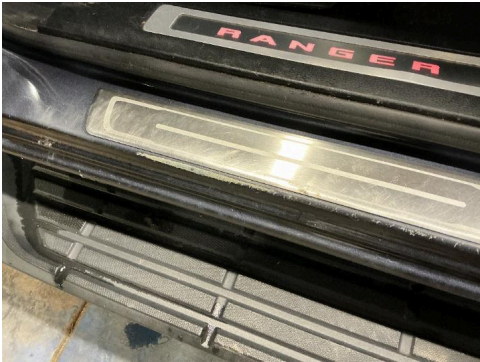
25. Døråpning

| Ref.Id | Repareres | Resultat | Beskrivelse |
|---|---|---|---|
| 97.1 | Døråpning | Sår eller skade: | Venstre fordør |

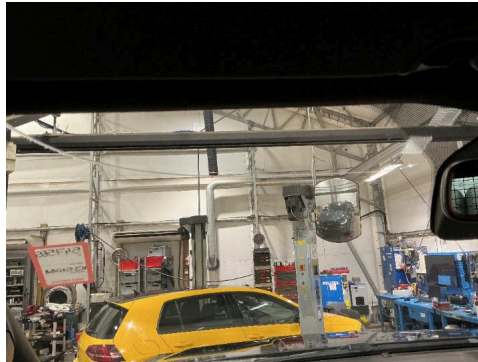
26. Frontrute

| Ref.Id | Repareres | Resultat | Beskrivelse |
|---|---|---|---|
| 81.4 | Frontrute | Sprekk i frontrute: <ul style="list-style-type: none">• Reparasjonsmetode:Skift | |

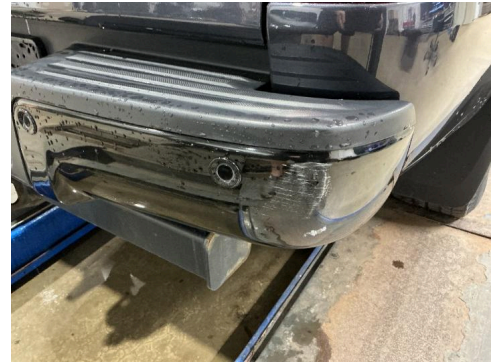
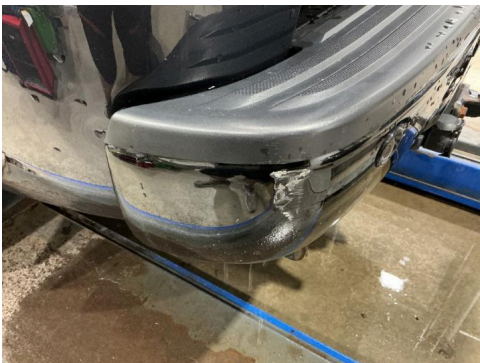
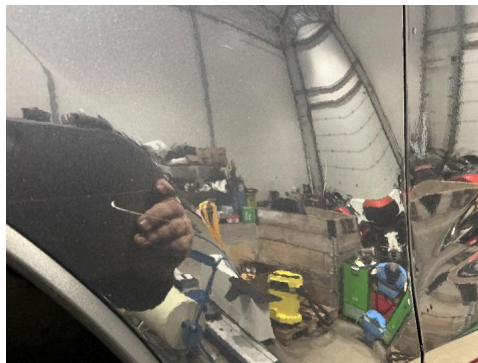
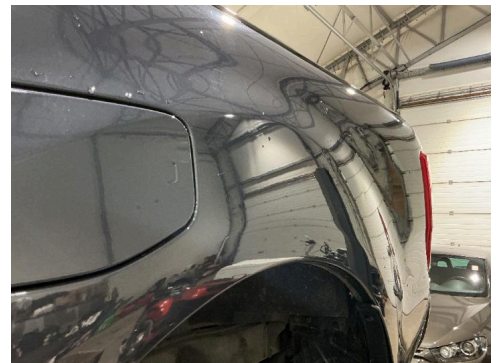
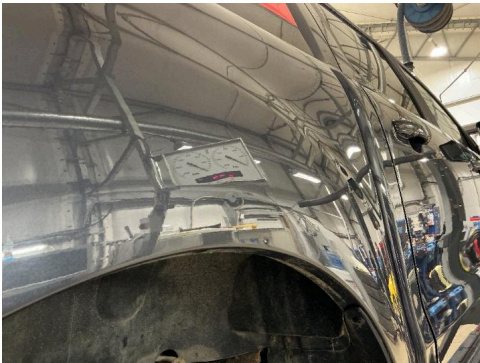
| Ref.Id | Repareres | Resultat | Beskrivelse |
|---|---|---|---|
| 86.1 | Lakk / karosseri utvendig | Bulk (er): | Venstre bakskjerm, Høyre bakskjerm |
| 86.3 | | Lakkriper: | Venstre forskjerm, Støtfanger bak |

| Ref.Id | Opplysning | Resultat | Beskrivelse |
|---|---|---|---|
| 86.18 | Lakk / karosseri utvendig | Diverse småbulker/lakkriper | |

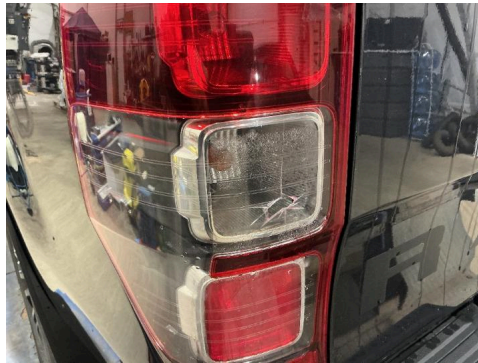
32. Lys

| Ref.Id | Repareres | Resultat | Beskrivelse |
|---|---|---|---|
| 17.11 | Lys | Skadet lyktelass: | Venstre baklys |
