## XA19993 - 2020 Mitsubishi Offroad

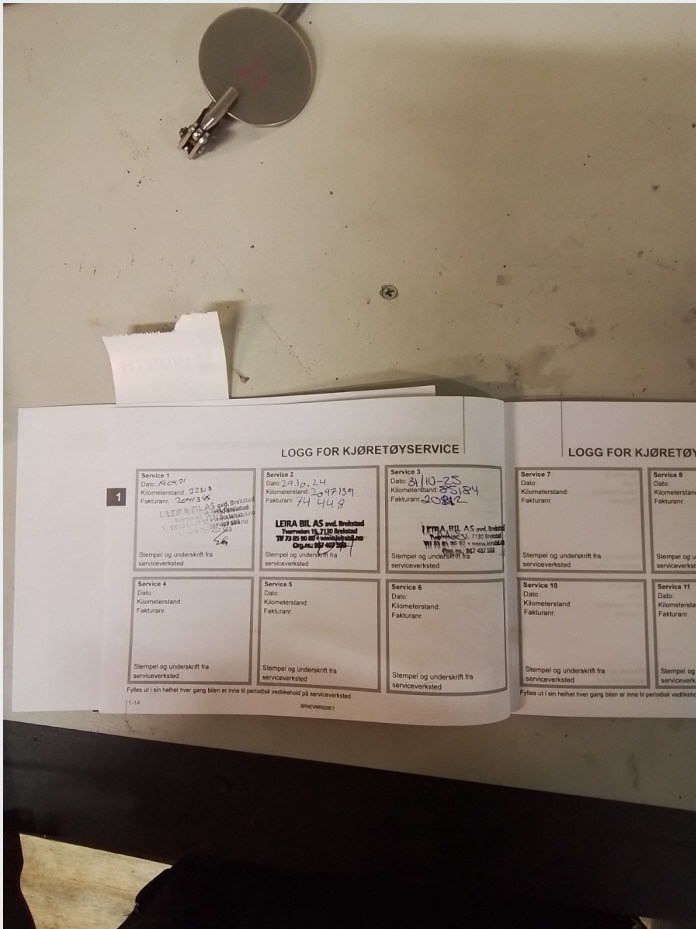
5.11 Motor - Service - Servicehefte

5.11 Servicehefte

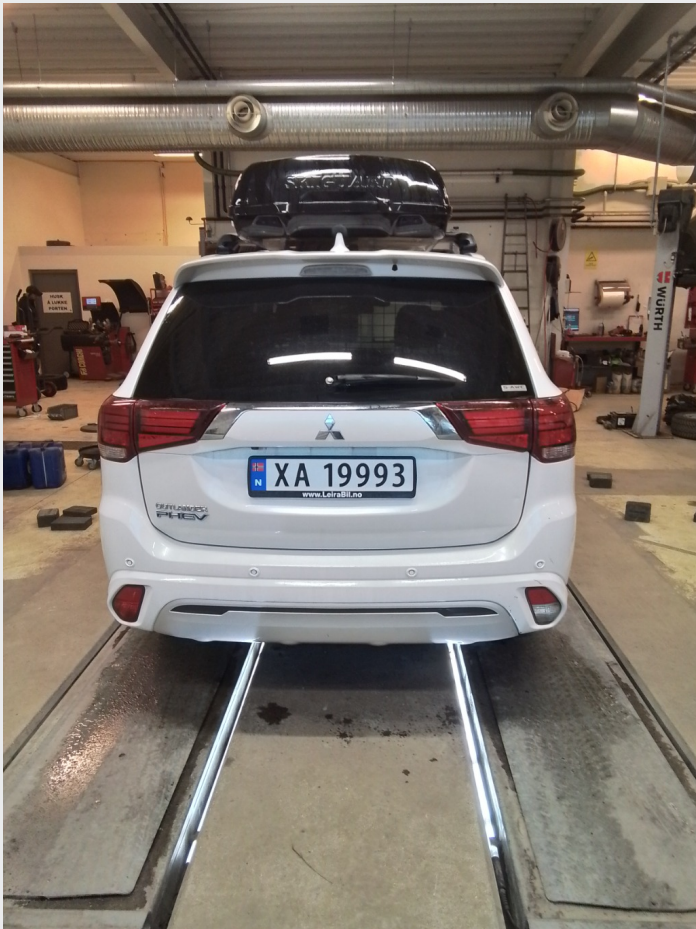
2.1 .

2.1 Eksteriør - Lakk - .
