SKODA ENYAQ 4X4

TESTDATO: 29.01.2026

CHASSISNR: TMBLE9NY2NF025651

NBF Tilstandsrapport er utarbeidet av Norges Bilbransjeforbund og Forbrukerrådet.

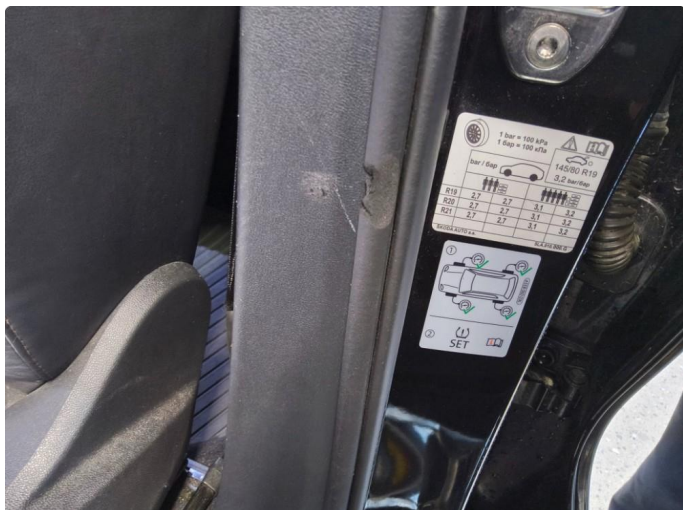
| Punkt | Beskrivelse | Plassering |
|---|---|---|
| 1.1 Dører | pakning skadet | venstre foran |

1.1 Pakning skadet

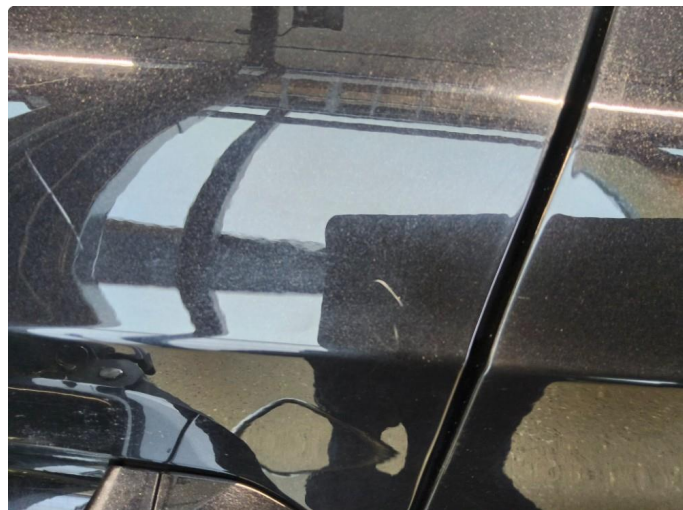
| Punkt | Beskrivelse | Plassering |
|---|---|---|
| 1.2 Dører | riper | venstre foran |

1.2 Riper

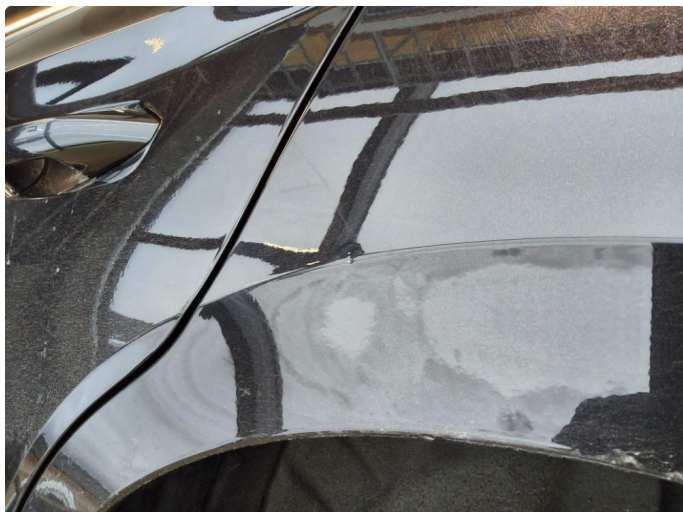
| Punkt | Beskrivelse | Plassering |
|---|---|---|
| 1.3 Skjermer | p-bulk | venstre bak |

1.3 P-bulk
