## VH88477 - 2017 Mercedes-Benz Vito Kasse

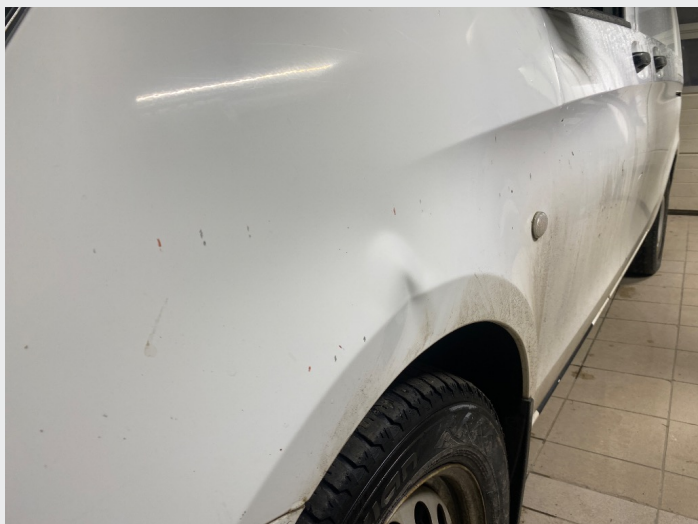
2.7 Venstre forskjerm, bulk

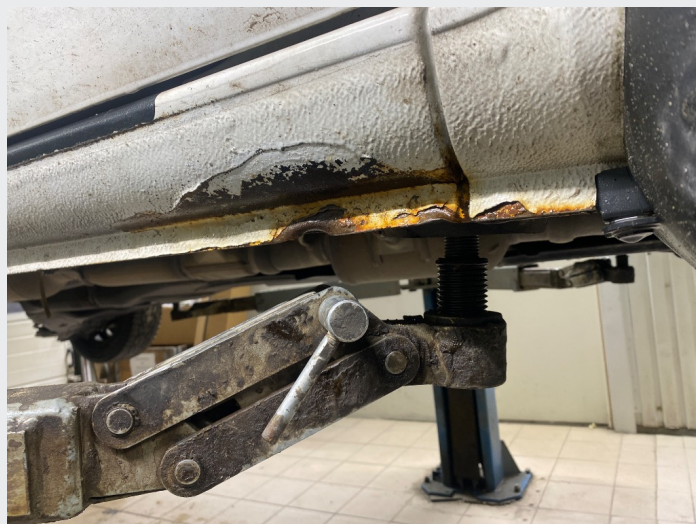
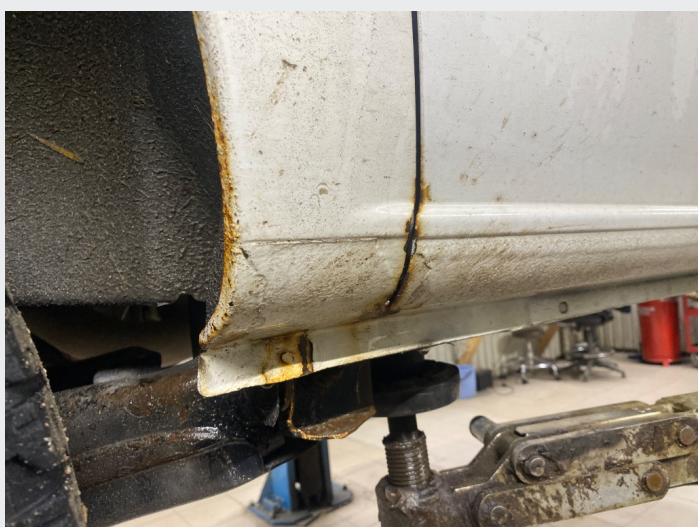
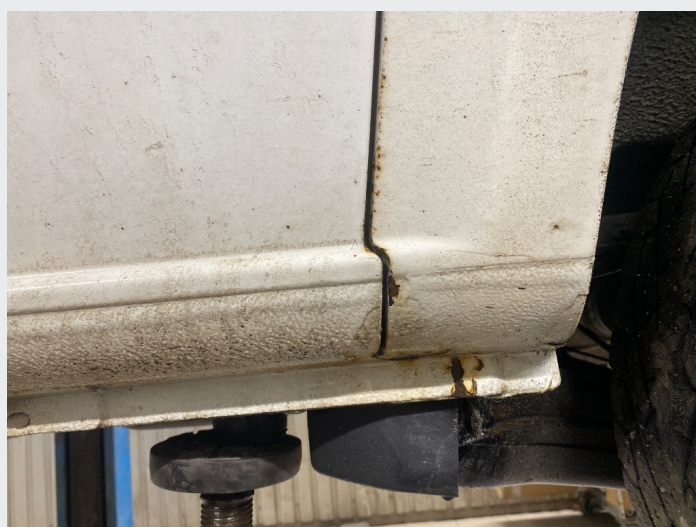
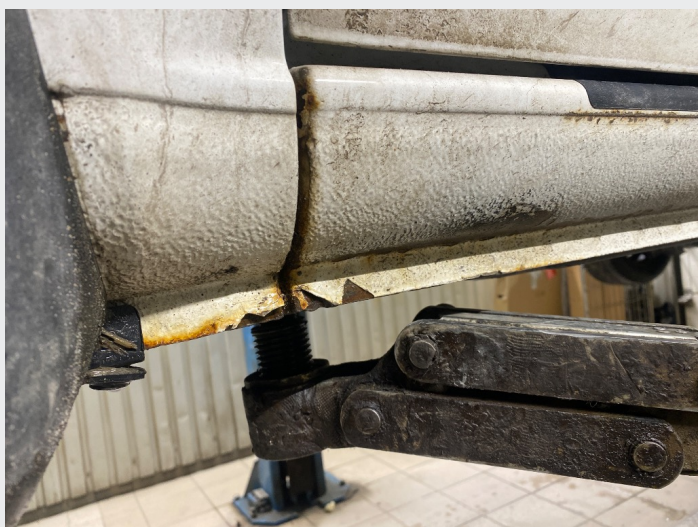
2.4 Set finnes rust på kanaler

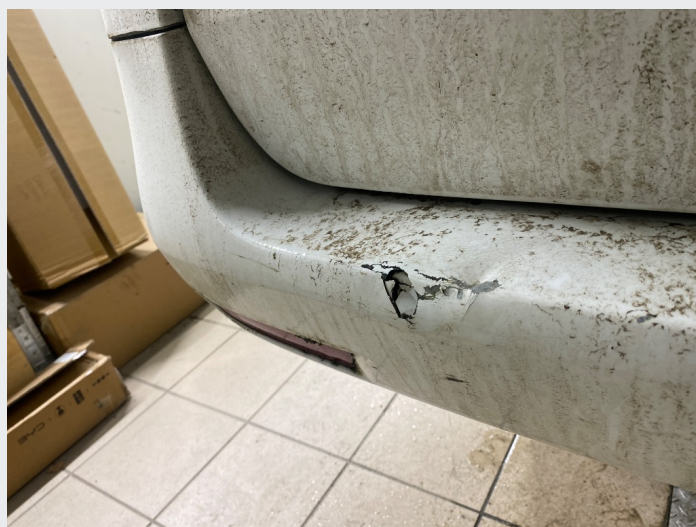
2.8 Bakfanger, hull

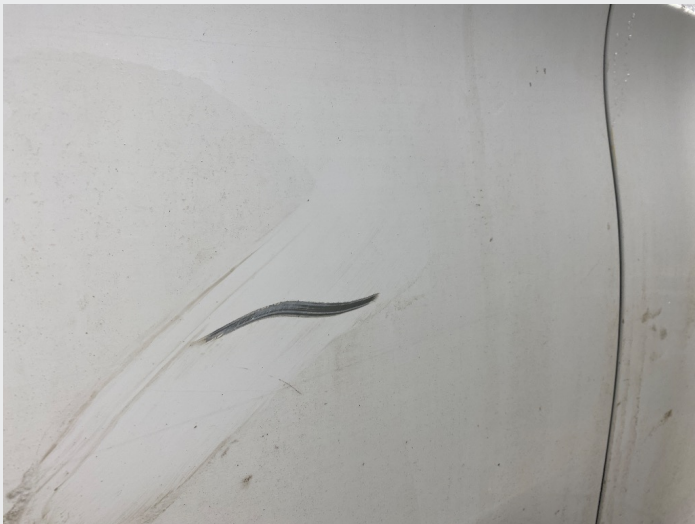
2.5 Høyre skyvedør, stor ripe

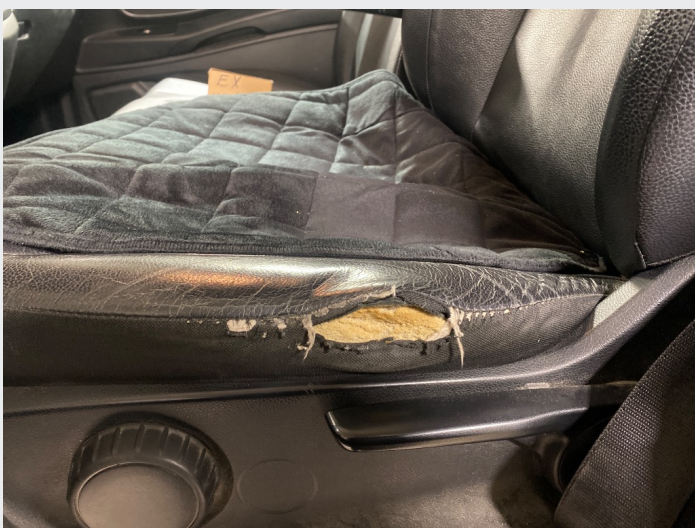
4.5 Revnet setetrekk førersete
