AUDI Q3 177 HK AUTOMAT 4X4

TESTDATO: 18.12.2025

CHASSISNR: WAUZZZ8U1ER119085

NBF Tilstandsrapport er utarbeidet av Norges Bilbransjeforbund og Forbrukerrådet.

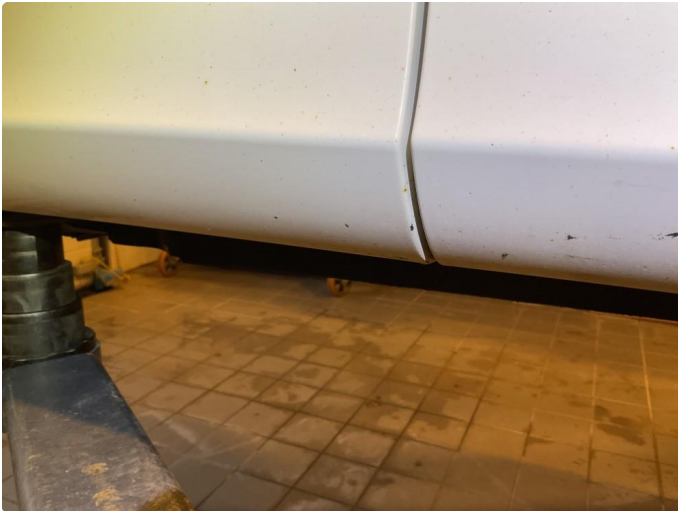
| Punkt | Beskrivelse | Plassering |
|---|---|---|
| 1.1 Dører | Noe små steinsprut nedre høyre bakdør. | høyre bak |

1.1 Noe små steinsprut nedre høyre bakdør.

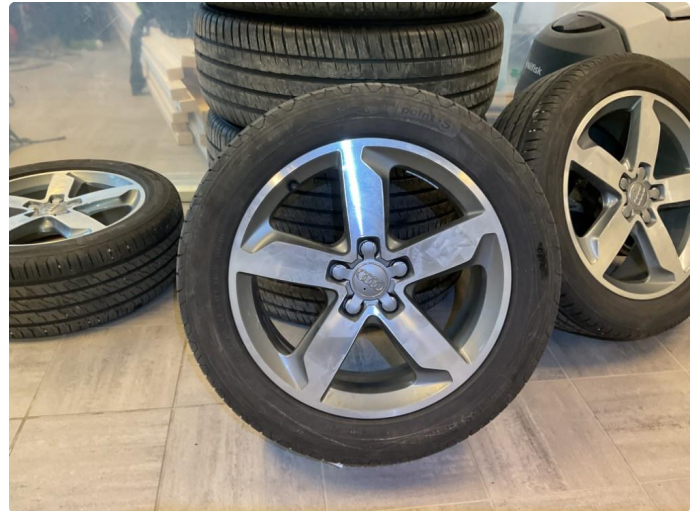
1.2 Vedlagt er bilder av sommerhjul.

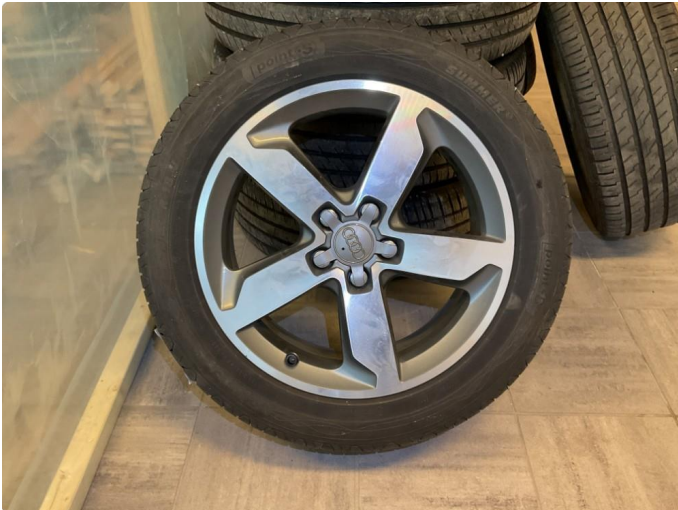
1.2 Vedlagt er bilder av sommerhjul.

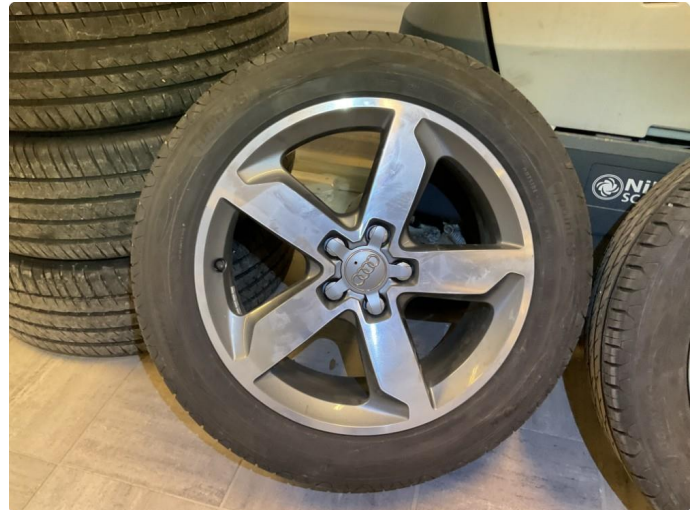
1.2 Vedlagt er bilder av sommerhjul.

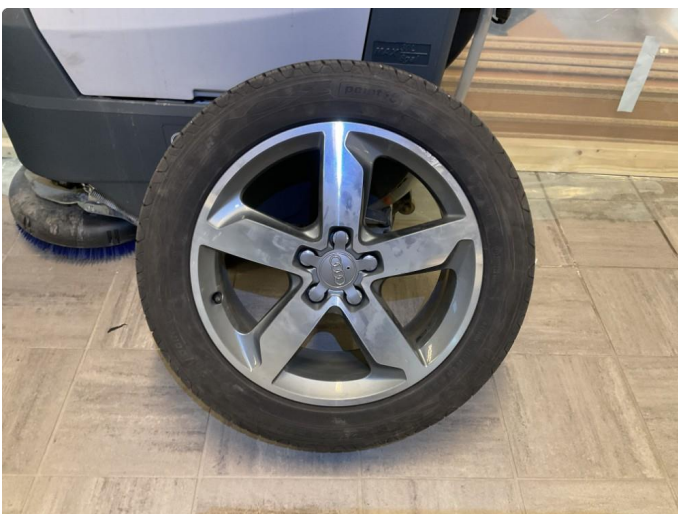
1.2 Vedlagt er bilder av sommerhjul.

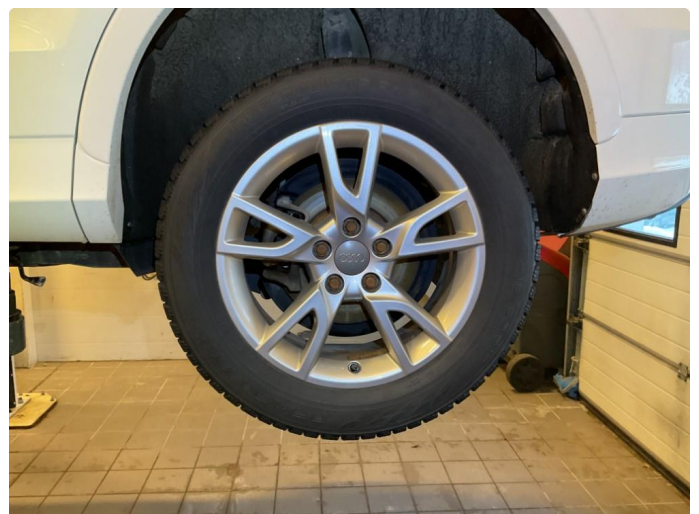
1.3 Vedlagt er bilder av vinterhjul.

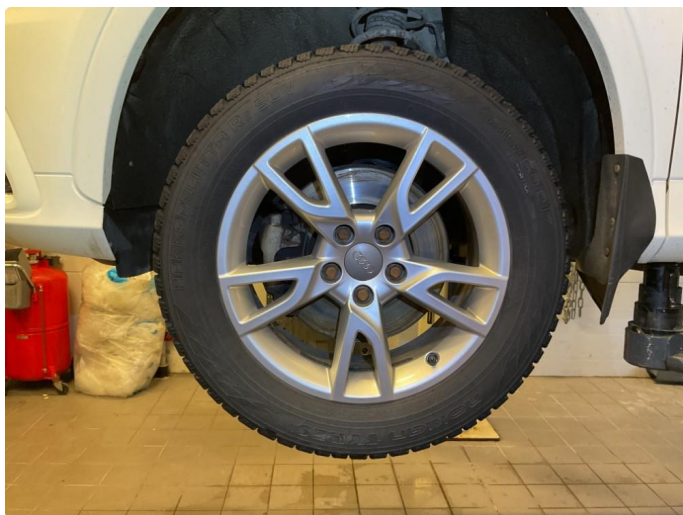
1.3 Vedlagt er bilder av vinterhjul.

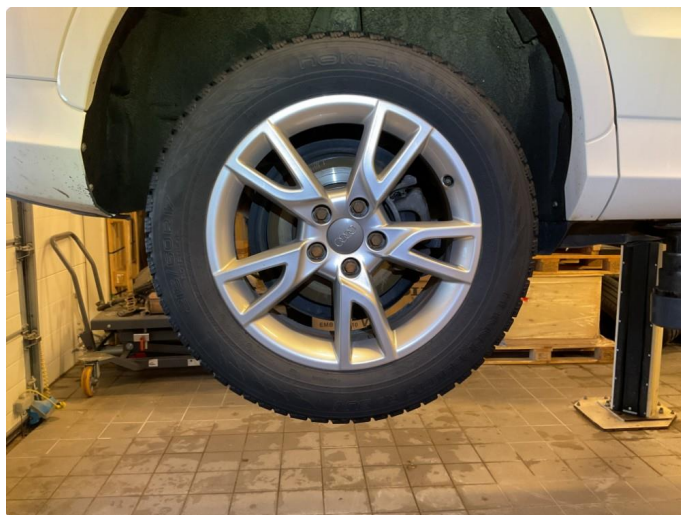
1.3 Vedlagt er bilder av vinterhjul.

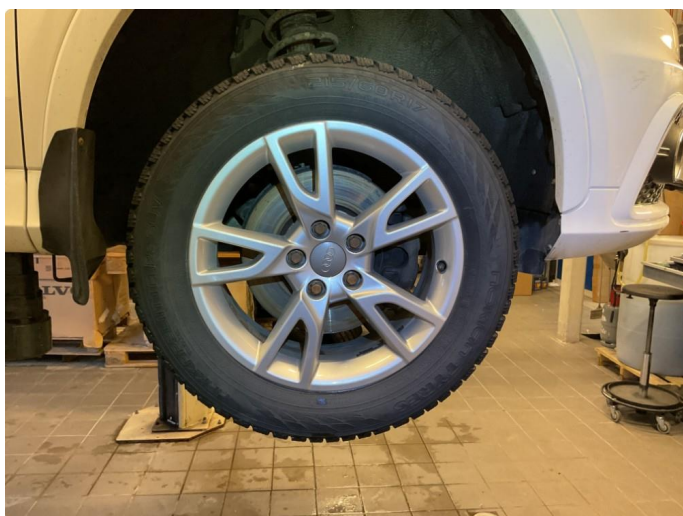
1.3 Vedlagt er bilder av vinterhjul.

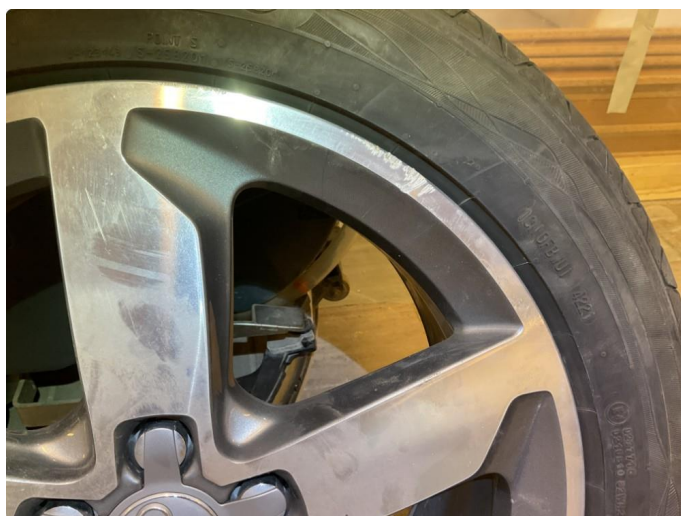
| Punkt | Beskrivelse | Plassering |
|---|---|---|
| 1.4 Dekk/Felger | En sommerfelg med et merke | |

1.4 En sommerfelg med et merke

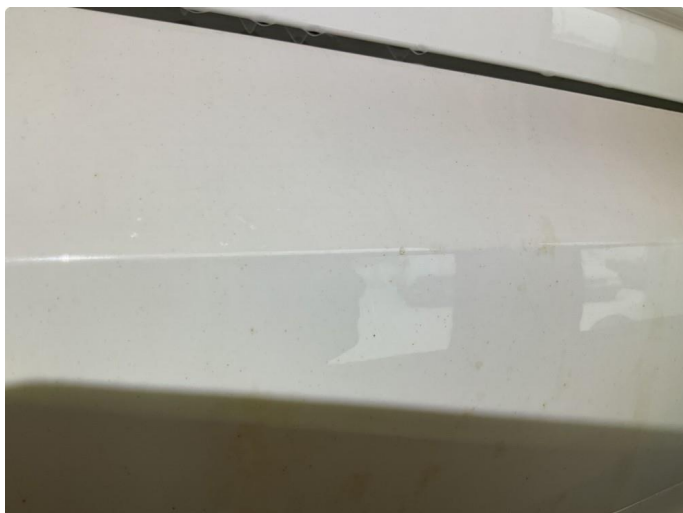
| Punkt | Beskrivelse | Plassering |
|---|---|---|
| 1.5 Støtfanger | Noe merker på nede del støtfanger bak. Fremstår ikke sjenerende | bak |

1.5 Noe merker på nede del støtfanger bak.  
Fremstår ikke sjenerende

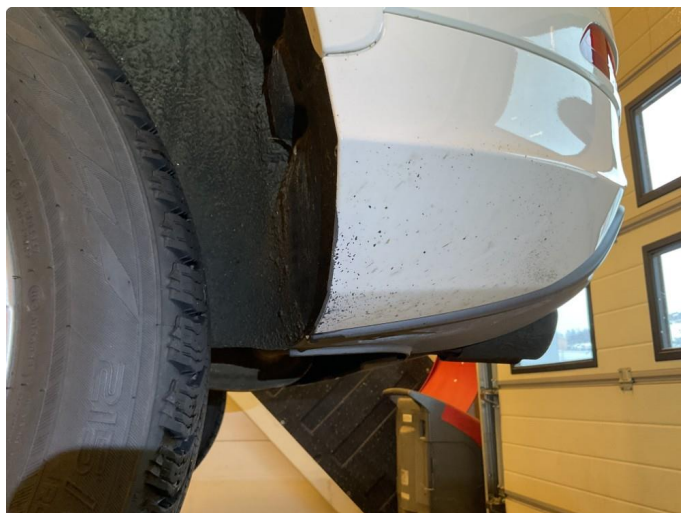
1.5 Noe merker på nede del støtfanger bak.  
Fremstår ikke sjenerende

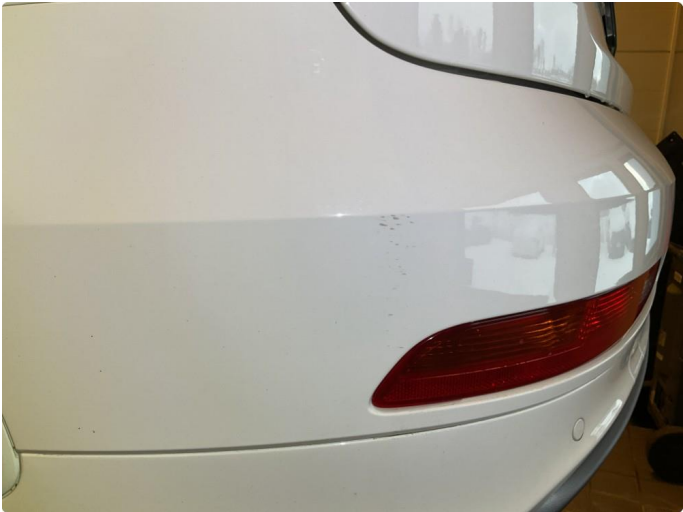
1.5 Noe merker på nede del støtfanger bak.  
Fremstår ikke sjenerende

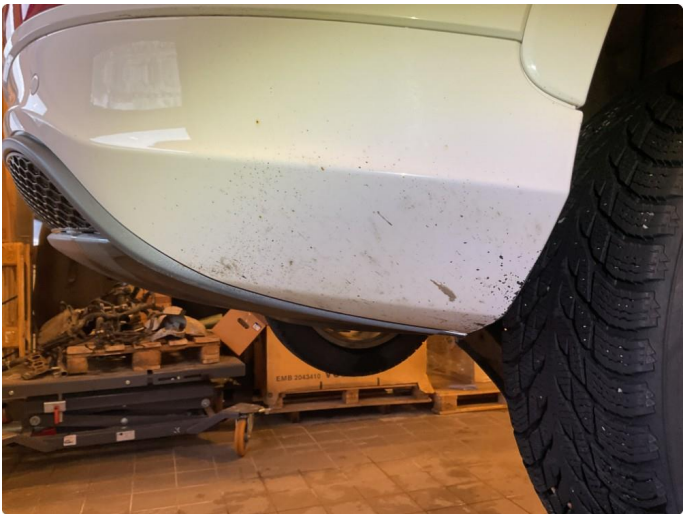
1.5 Noe merker på nede del støtfanger bak.  
Fremstår ikke sjenerende

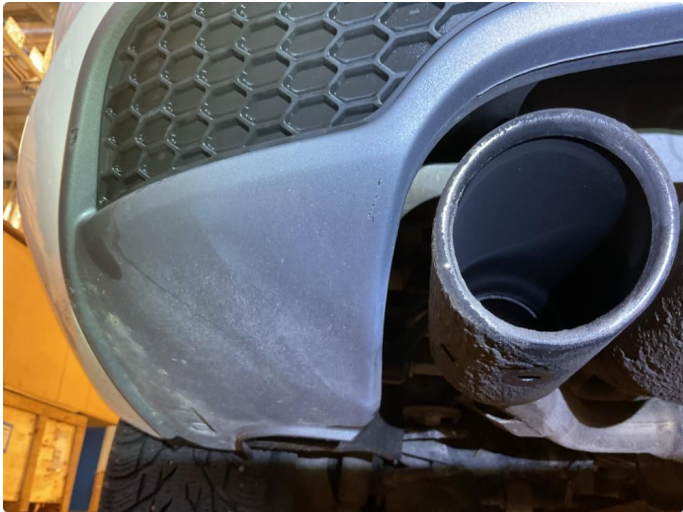
1.5 Noe merker på nede del støtfanger bak.  
Fremstår ikke sjenerende
