# NAF Bruktbiltest

**Testdato**  
19.01.2026

| Modell | SCUDO | Motoreffekt | 106 kW |
| Registreringsnr. | DS33907 | Drivstofftype | Diesel |

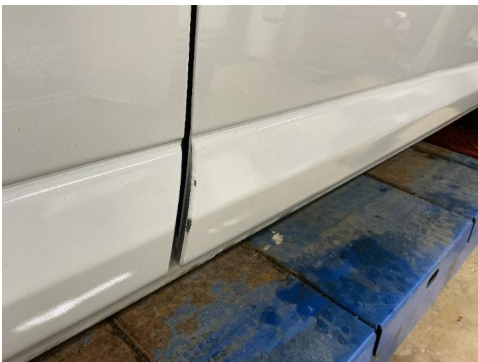
22. Høyre fordør

| Ref.Id | Repareres | Resultat | Beskrivelse |
|---|---|---|---|
| 86.2 | Lakk / karosseri utvendig | Lakkriper: | Venstre forskjerm, Støtfanger foran, Venstre fordør, Høyre fordør, Venstre bakdør, Støtfanger bak |

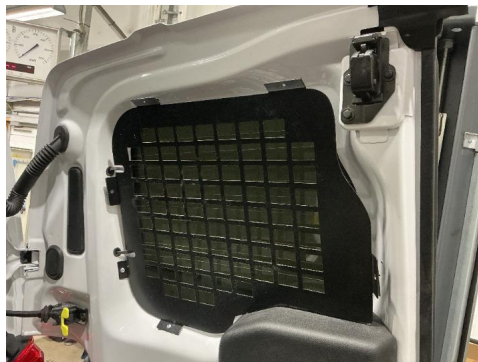
**R** 23. Laste-/bagasjerom

| Ref.Id | Repareres | Resultat | Beskrivelse |
|---|---|---|---|
| 102.6 | Laste-/bagasjerom | * Beskyttelsesgitter er løst | |

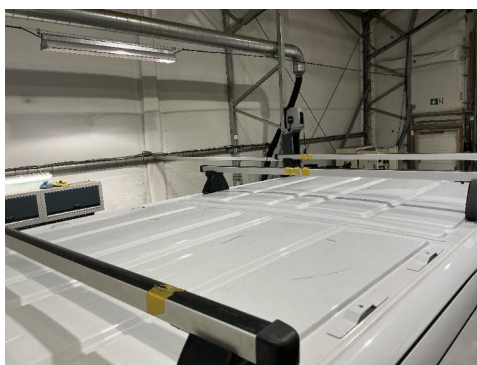
29. Tak

| Ref.Id | Repareres | Resultat | Beskrivelse |
|---|---|---|---|
| 86.5 | | Bulk (er): | Tak |
