OPEL AMPERA-E FORHJULSDRIFT

TESTDATO: 11.11.2025

EK41420

NBF Tilstandsrapport er utarbeidet av Norges Bilbransjeforbund og Forbrukerrådet.

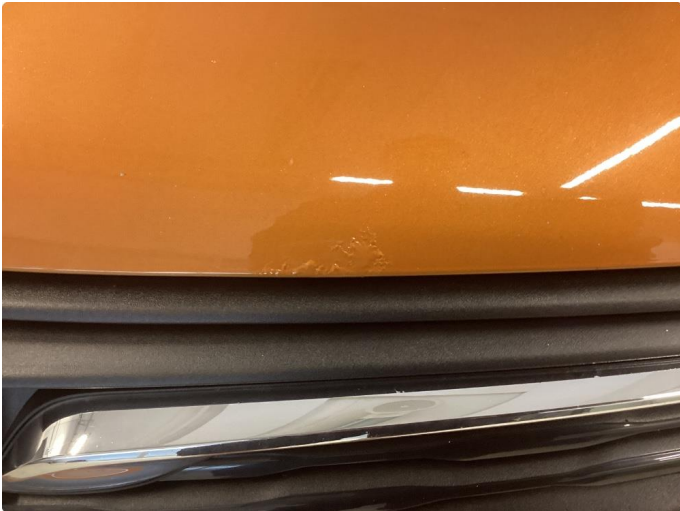
| Punkt | | Beskrivelse | Plassering |
|---|---|---|---|
| 1.1 | Panser | rust i fals | |

1.1 Rust i fals

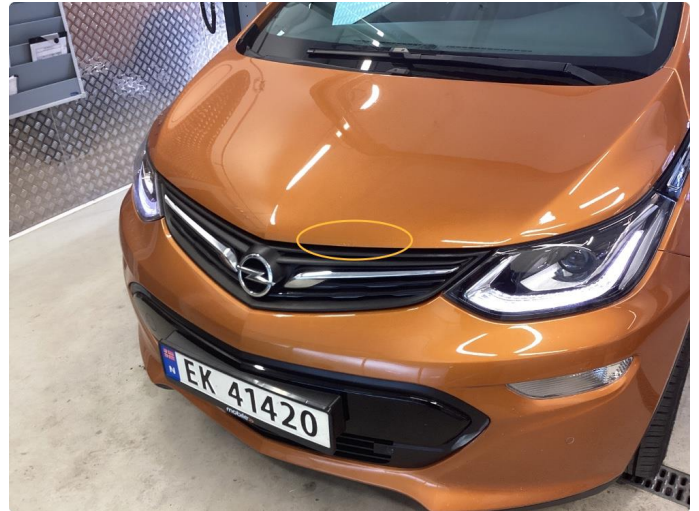
1.1 Rust i fals

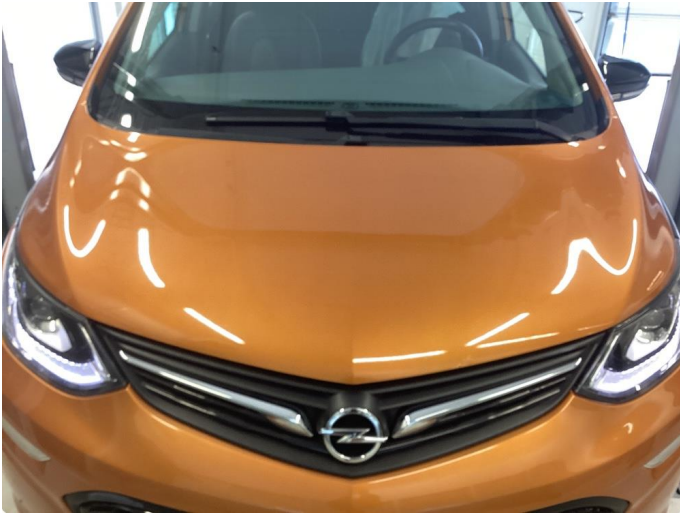
| Punkt | | Beskrivelse | Plassering |
|---|---|---|---|
| 1.2 | Panser | mye stensprut | |

1.2 Mye stensprut

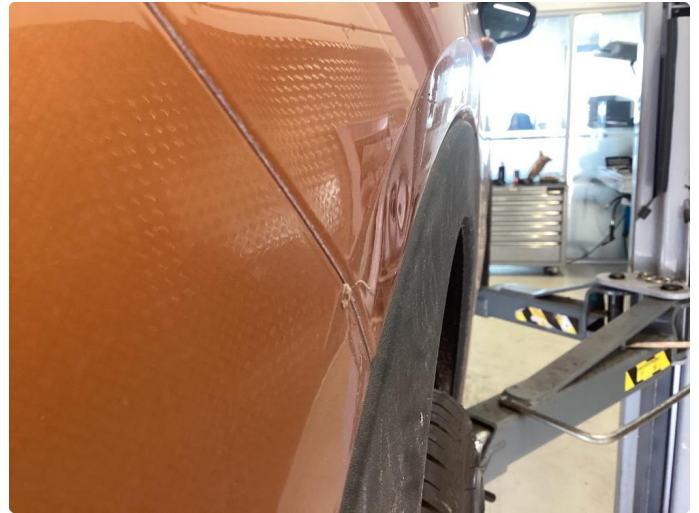
| Punkt | | Beskrivelse | Plassering |
|---|---|---|---|
| 1.3 | Skjermer | bulk | |

1.3 Bulk

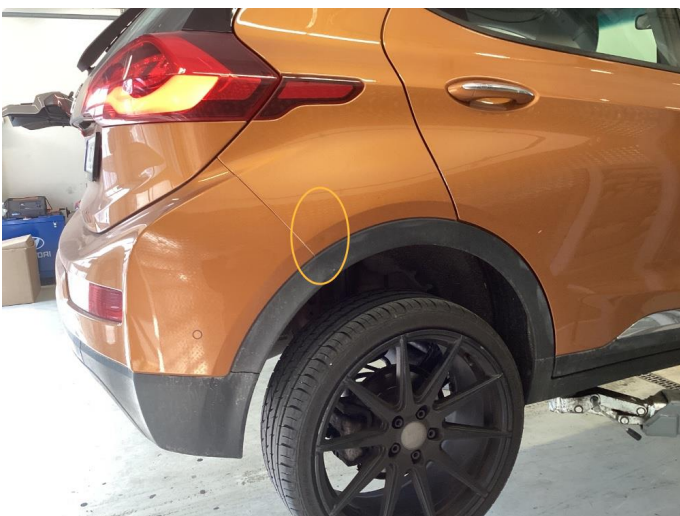
1.3 Bulk

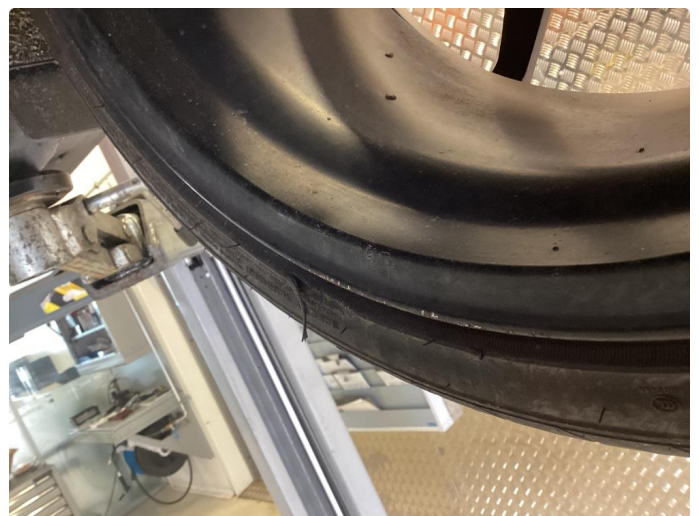
| Punkt | | Beskrivelse | Plassering |
|---|---|---|---|
| 1.4 | Dekk/Felger | dekkskade sommerhjul | |

1.4 Dekkskade sommerhjul

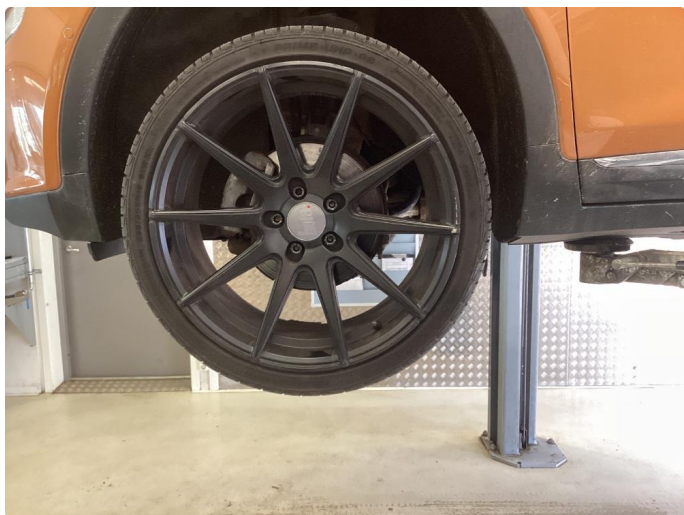
| Punkt | | Beskrivelse | Plassering |
|---|---|---|---|
| 1.5 | Dekk/Felger | kantkjørt felg | høyre bak - begge foran |

1.5 Kantkjørt felg

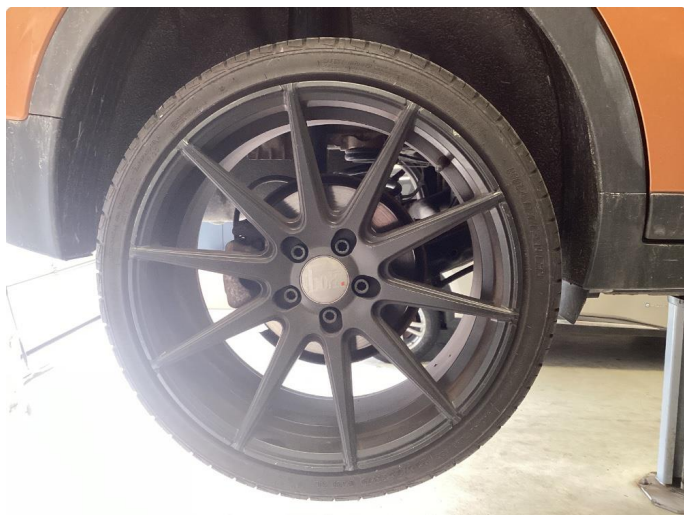
1.5 Kantkjørt felg

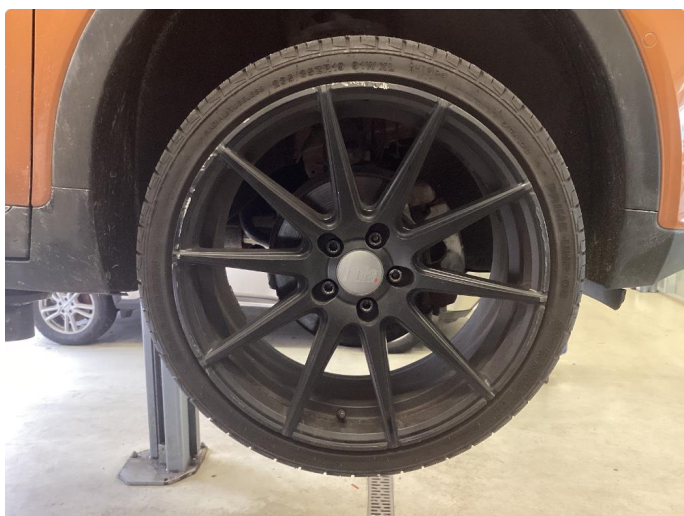
1.5 Kantkjørt felg

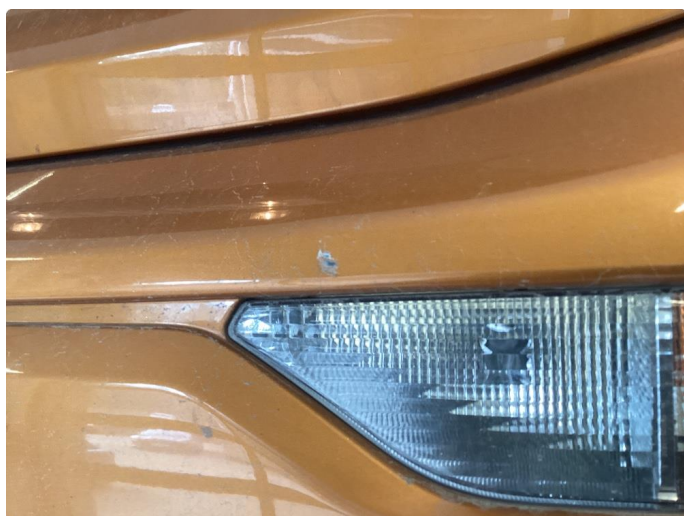
| Punkt | | Beskrivelse | Plassering |
|---|---|---|---|
| 1.6 | Støtfanger | bulk med lakkskade | |

1.6 Bulk med lakkskade

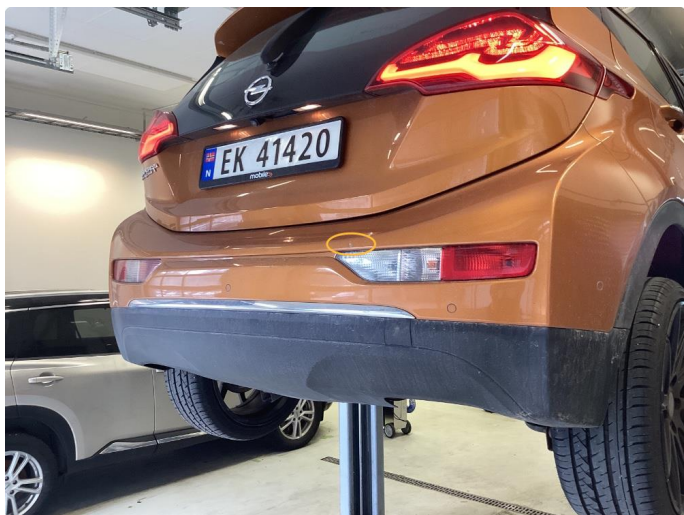
1.6 Bulk med lakkskade

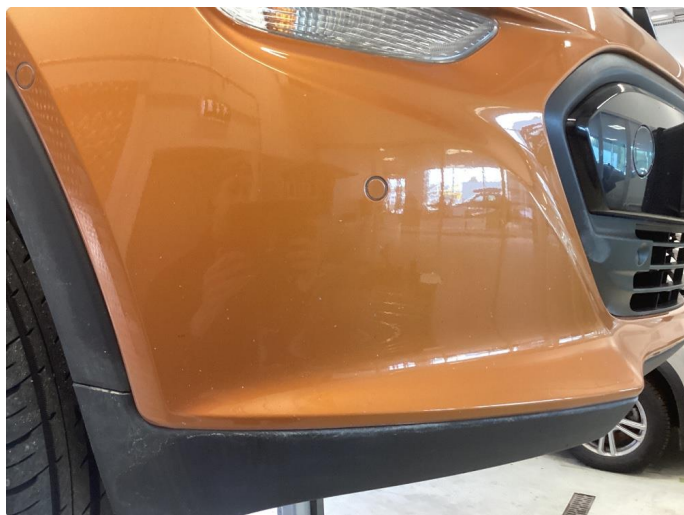
| Punkt | | Beskrivelse | Plassering |
|---|---|---|---|
| 1.7 | Støtfanger | steinsprut | |

1.7 Steinsprut

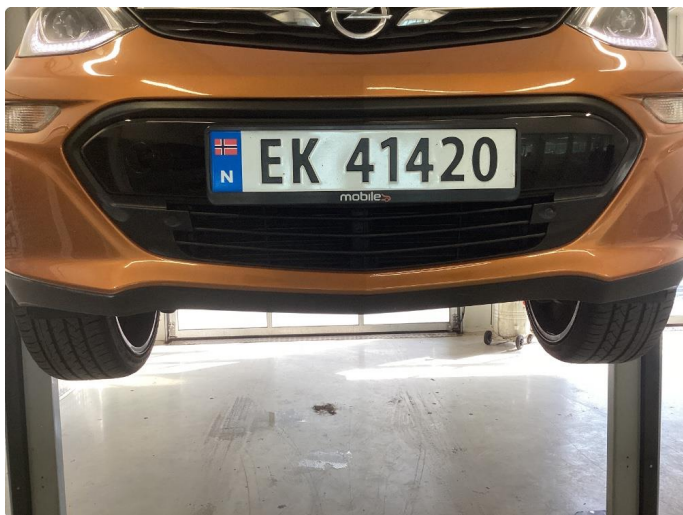
1.7 Steinsprut

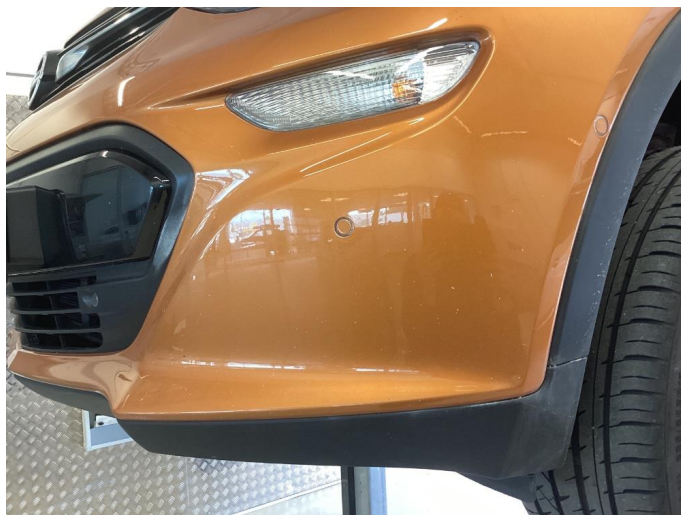
1.7 Steinsprut

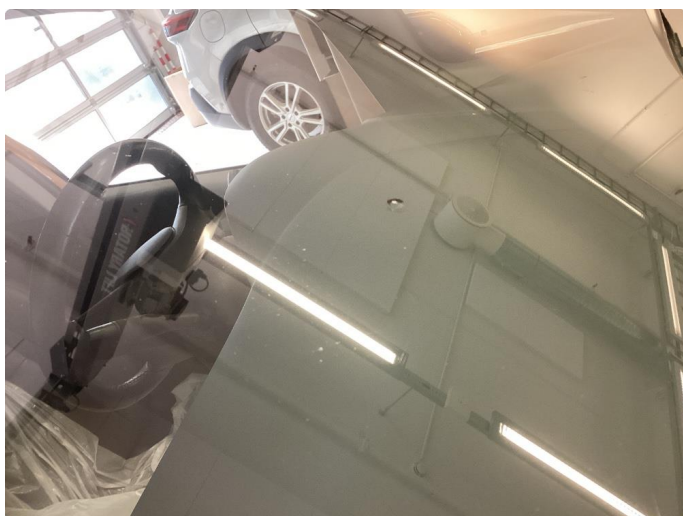
| Punkt | | Beskrivelse | Plassering |
|---|---|---|---|
| 1.8 | Frontvindu | steinsprut | |

1.8 Steinsprut

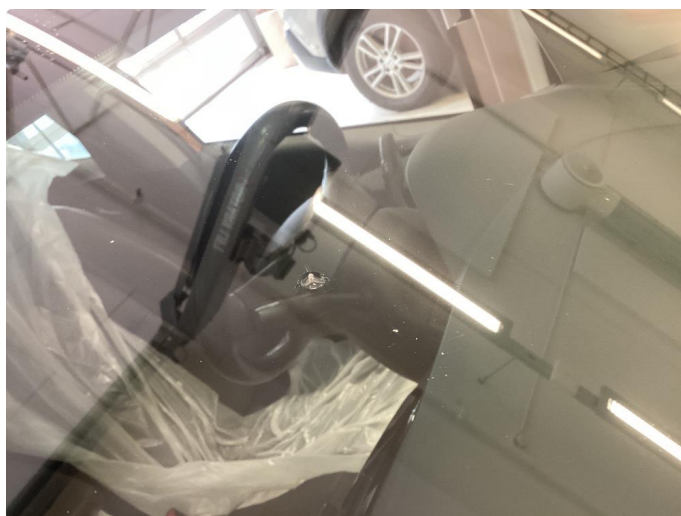
1.8 Steinsprut

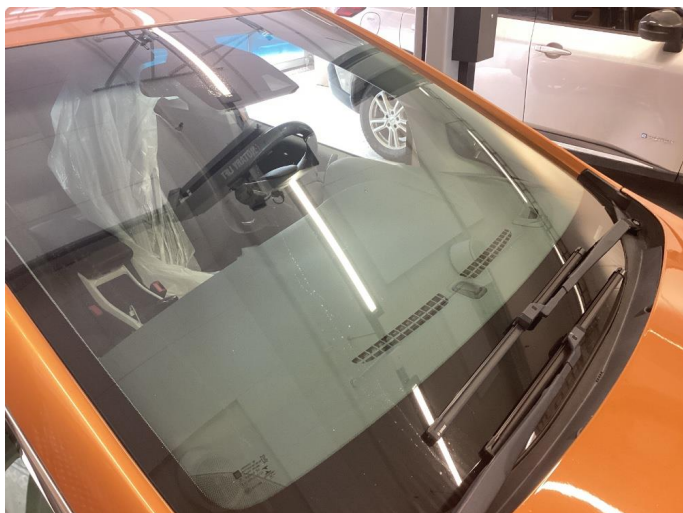
1.8 Steinsprut

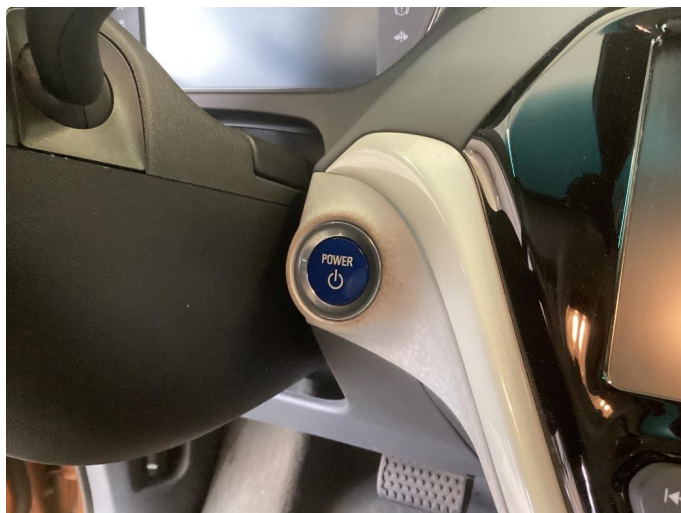
| Punkt | | Beskrivelse | Plassering |
|---|---|---|---|
| 3.1 | Dashbord | øvrige feil | |

3.1 Øvrige feil
