MITSUBISHI OUTLANDER PHEV 4X4

KODE: 1911172

**ZA16574**

CHASSISNR: JMBXDGG2WGGZ002907

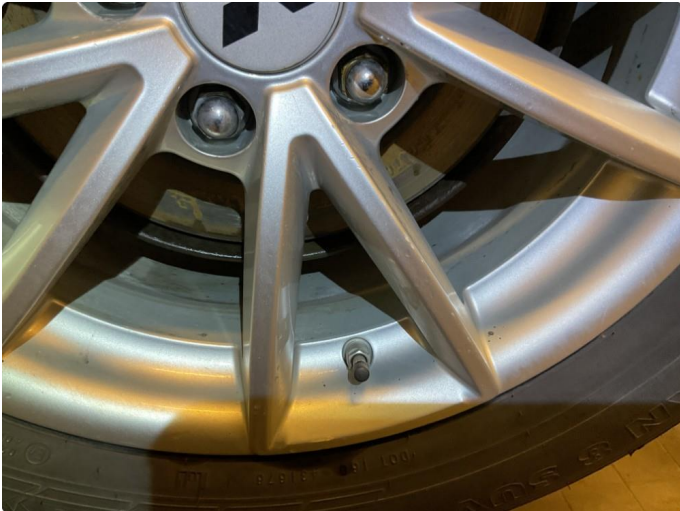
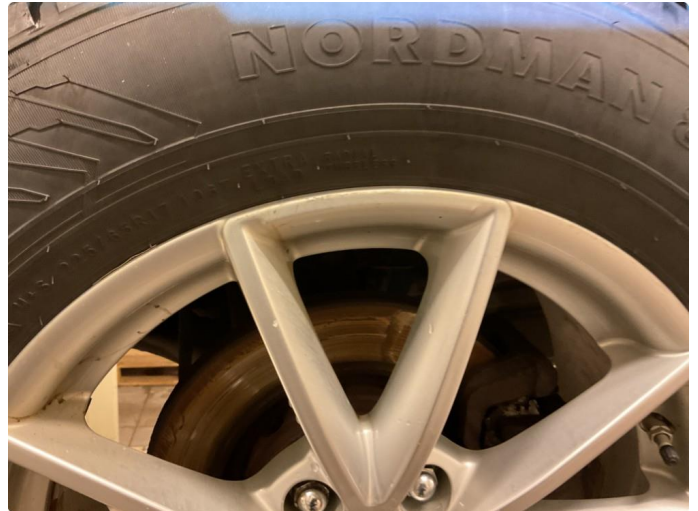
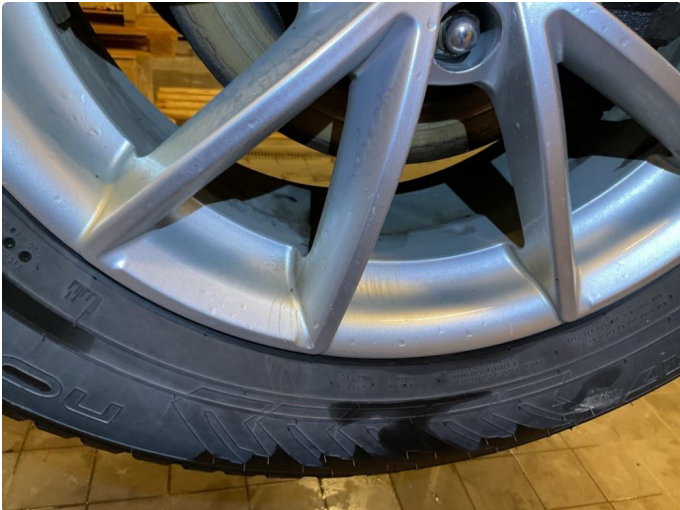
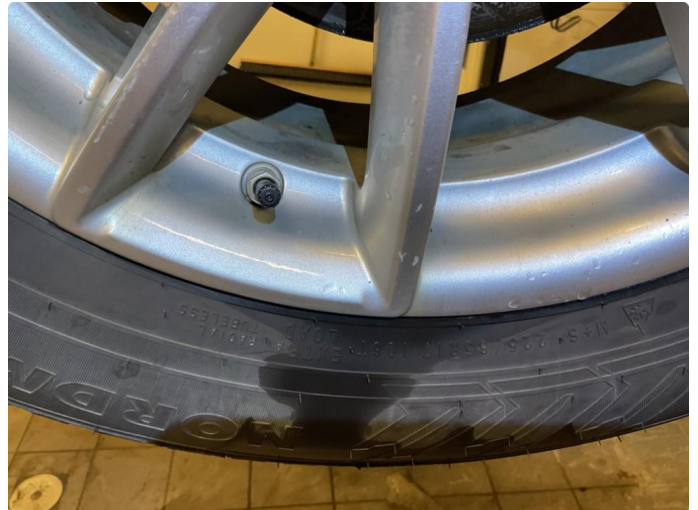
| Punkt | Beskrivelse | Plassering |
|---|---|---|
| 1.1 Dekk/Felger | Noe småmerker på vinterfelger | |

1.1 Noe småmerker på vinterfelger

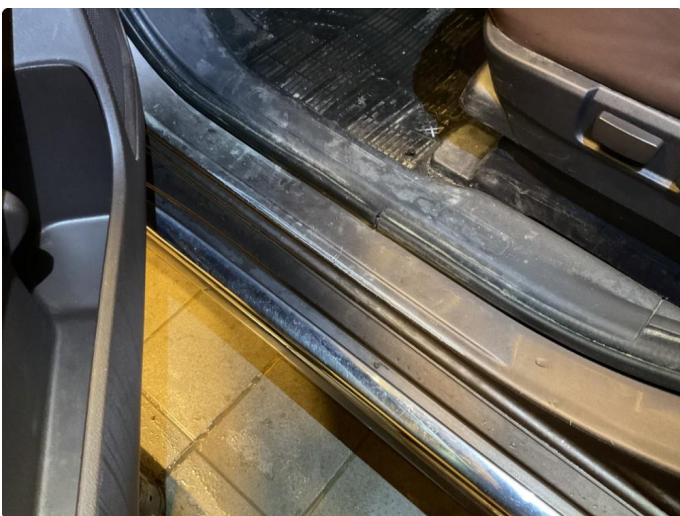
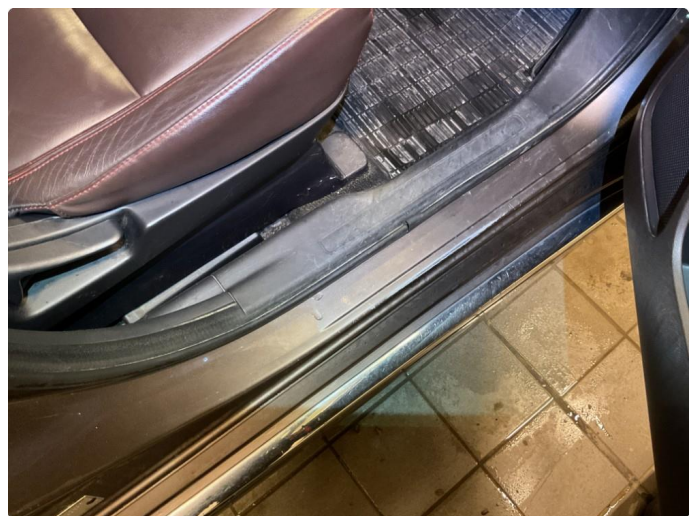
| Punkt | Beskrivelse | Plassering |
|---|---|---|
| 1.2 Døråpning | Noe slitasje innsteg begge sider foran | begge foran |

1.2 Noe slitasje innsteg begge sider foran

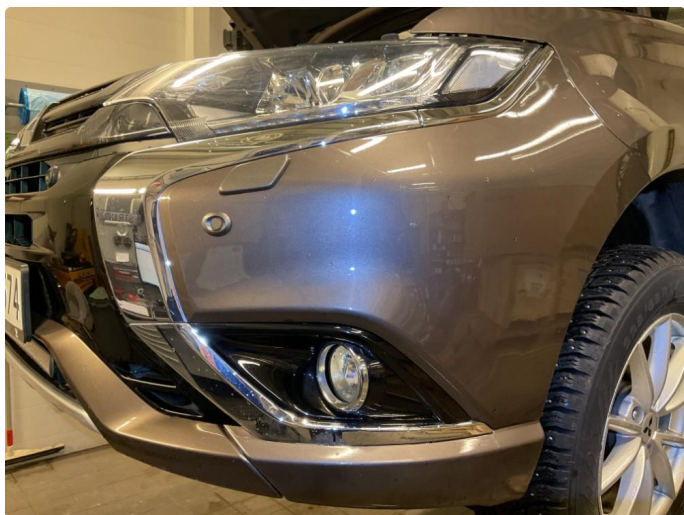
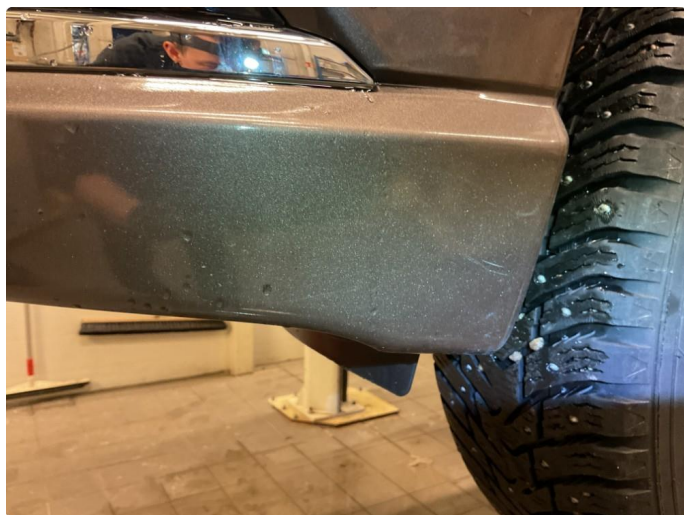
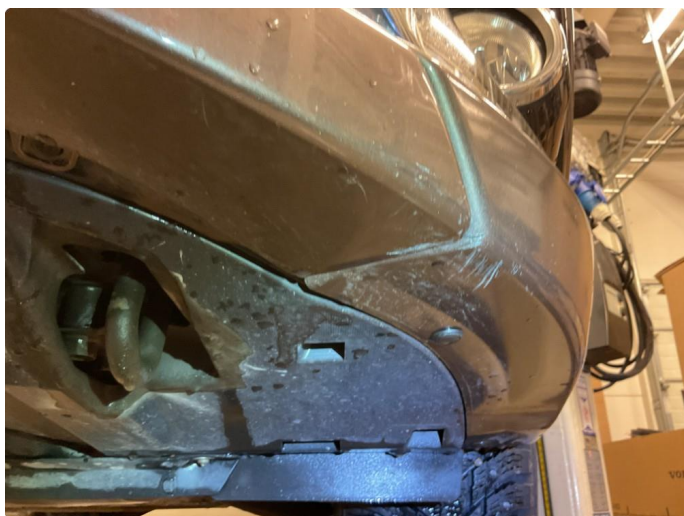
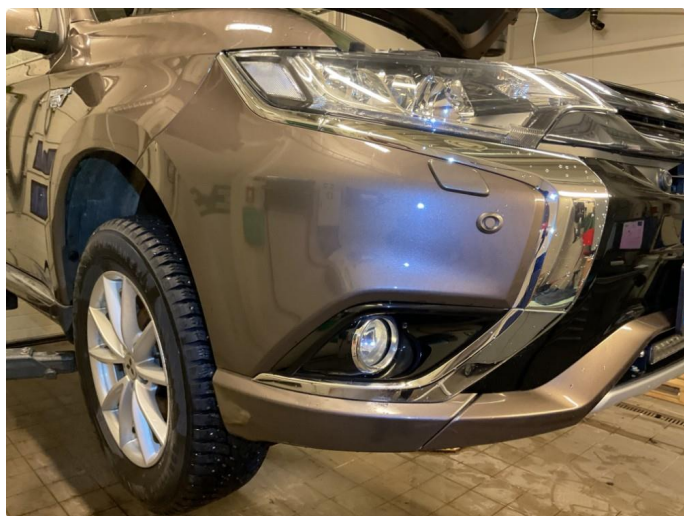
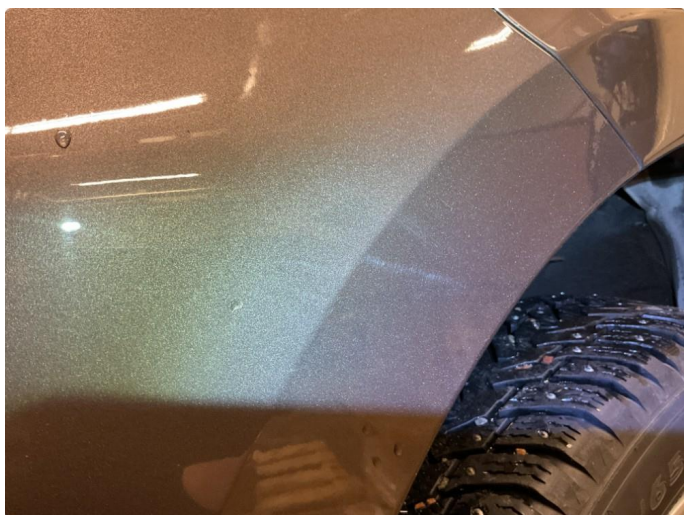
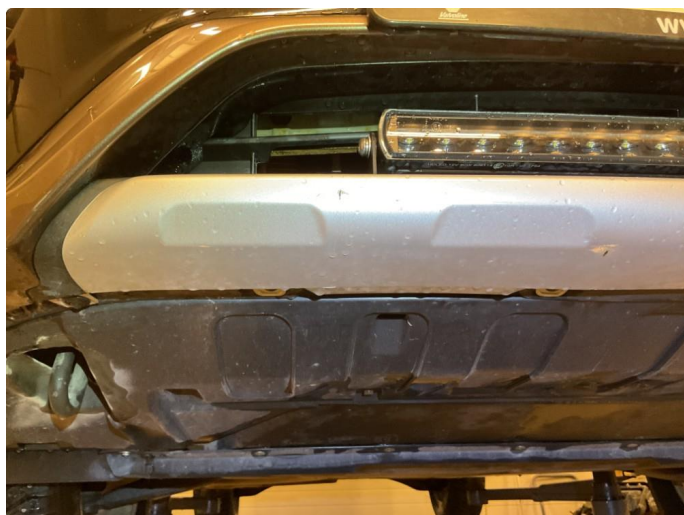
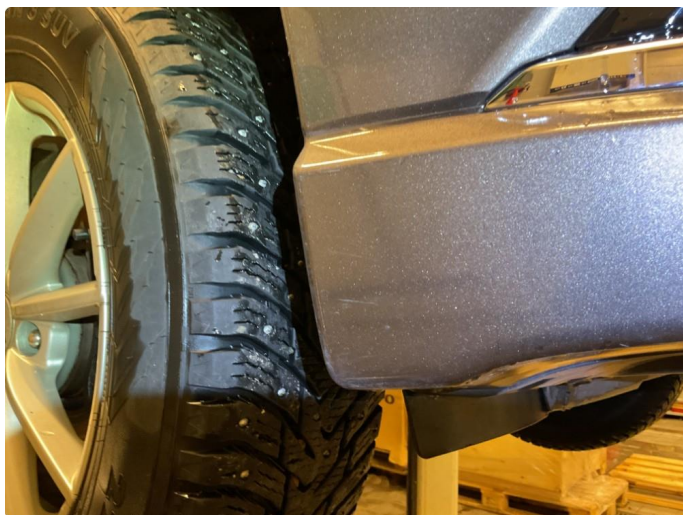
| Punkt | Beskrivelse | Plassering |
|---|---|---|
| 1.3 Støtfanger | Noe små steinsprut og riper på støtfanger foran. | foran |

1.3 Noe små steinsprut og riper på støtfanger foran.
