HONDA E:NY1 FORHJULSDRIFT

TESTDATO: 02.02.2026

EH67828

NBF Tilstandsrapport er utarbeidet av Norges Bilbransjeforbund og Forbrukerrådet.

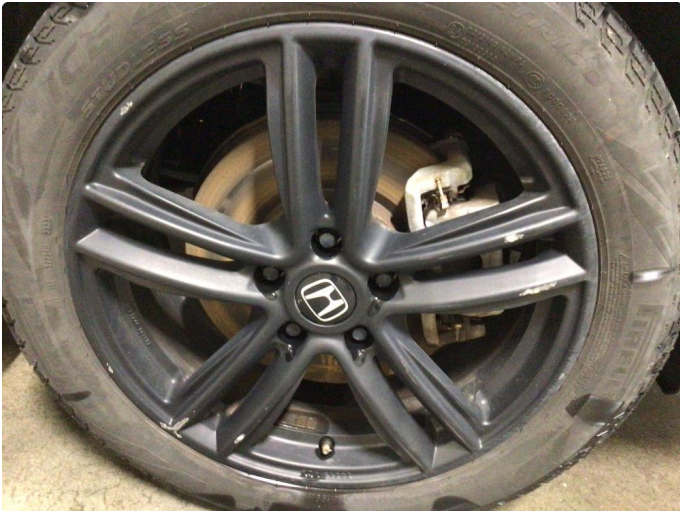
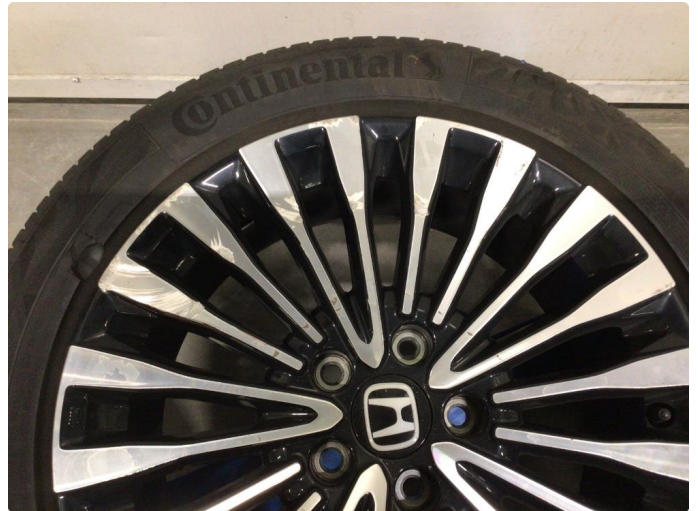
| Punkt | Beskrivelse | Plassering |
|---|---|---|
| 1.1 Dekk/Felger | Kantkjørt en vinterfelg og en sommerfelg | |

1.1 Kantkjørt en vinterfelg og en sommerfelg

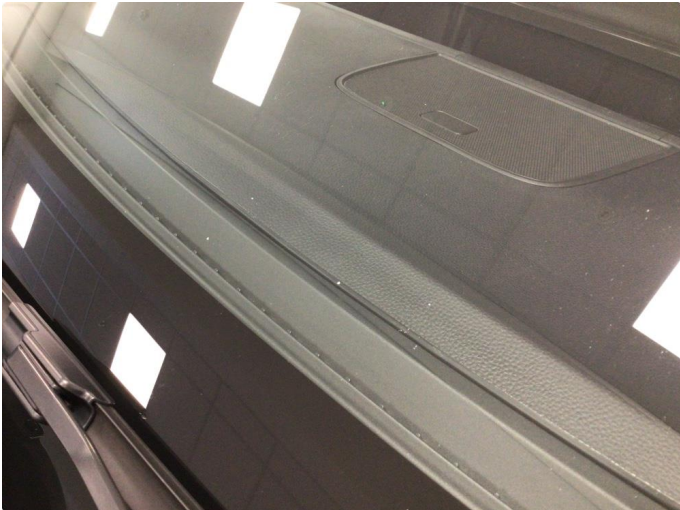
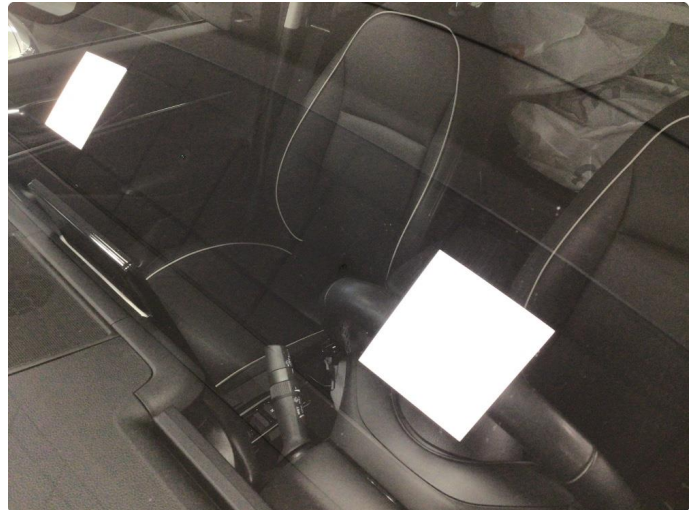
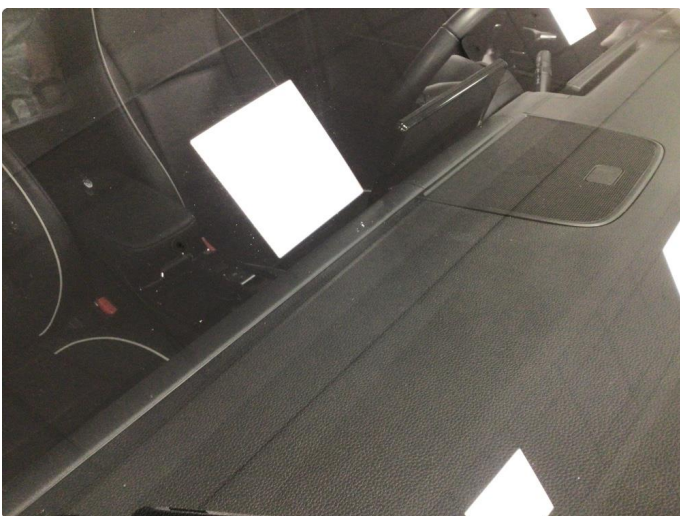
| Punkt | Beskrivelse | Plassering |
|---|---|---|
| 1.2 Frontvindu | Noe steinsprut på frontvindu | |

1.2 Noe steinsprut på frontvindu
