SKODA ENYAQ BAKHJULSDRIFT

TESTDATO: 07.01.2026

EF51799

NBF Tilstandsrapport er utarbeidet av Norges Bilbransjeforbund og Forbrukerrådet.

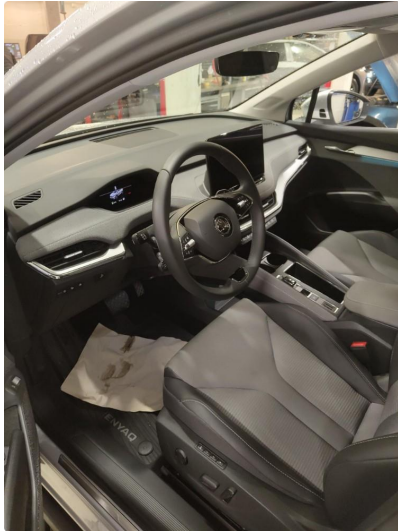
1.1 Div steinsprut og lakkriper kan finnes.

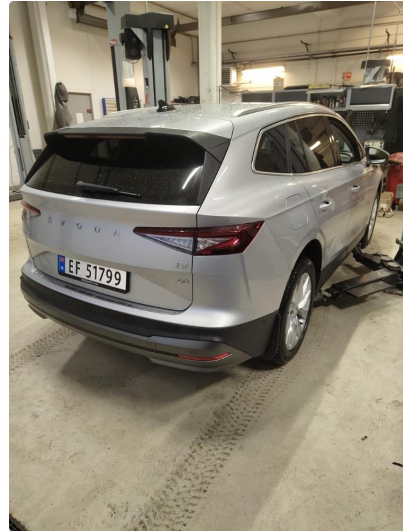
1.1 Div steinsprut og lakkriper kan finnes.

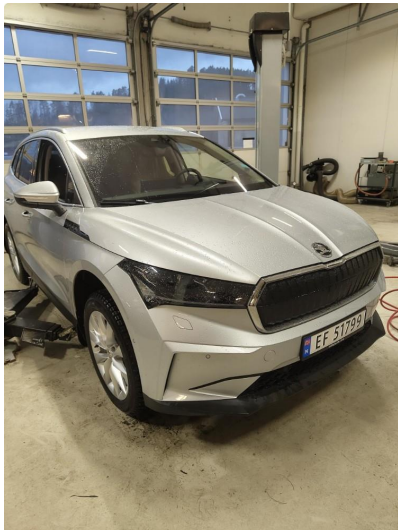
1.1 Div steinsprut og lakkriper kan finnes.

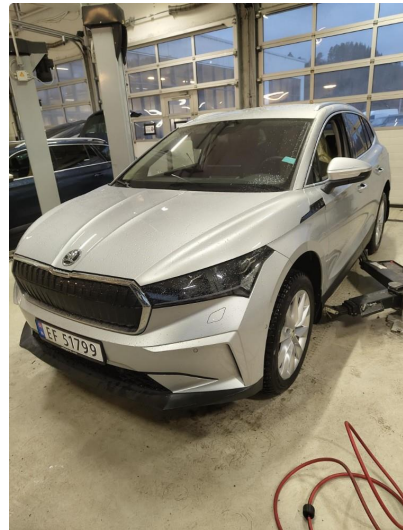
1.1 Div steinsprut og lakkriper kan finnes.

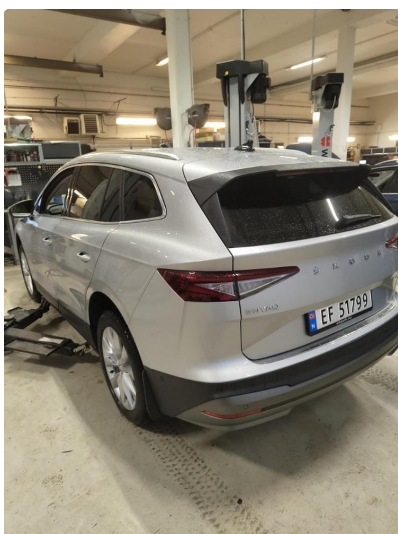
1.1 Div steinsprut og lakkriper kan finnes.

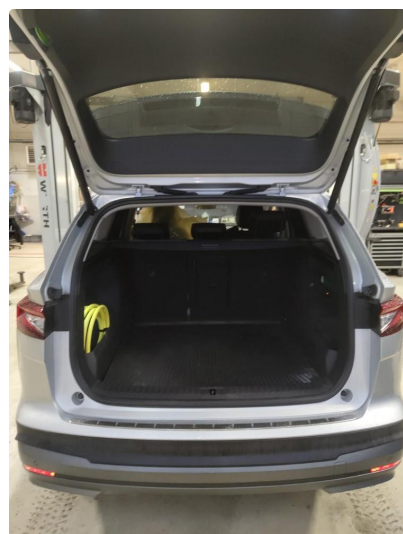
1.1 Div steinsprut og lakkriper kan finnes.
