CITROËN C5 AIRCROSS FORHJULSDRIFT

TESTDATO: 30.01.2026

CHASSISNR: VR7A4DGZSNL028999

NBF Tilstandsrapport er utarbeidet av Norges Bilbransjeforbund og Forbrukerrådet.

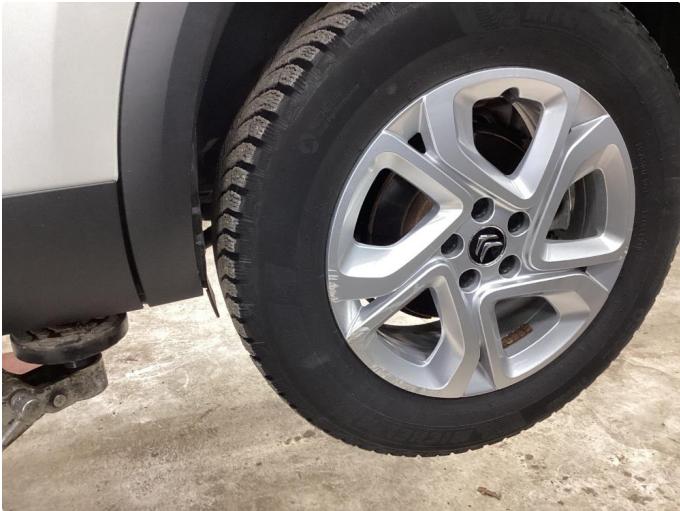
| Punkt | | Beskrivelse | Plassering |
|---|---|---|---|
| 1.1 | Dekk/Felger | kantkjørt felg | |

1.1 Kantkjørt felg

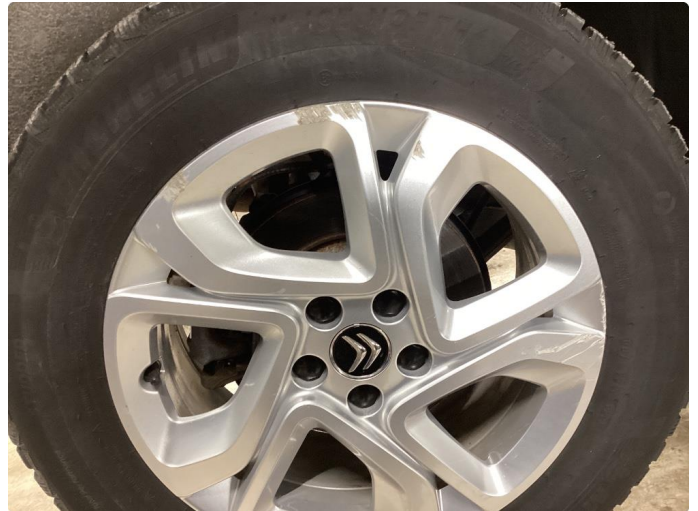
1.1 Kantkjørt felg

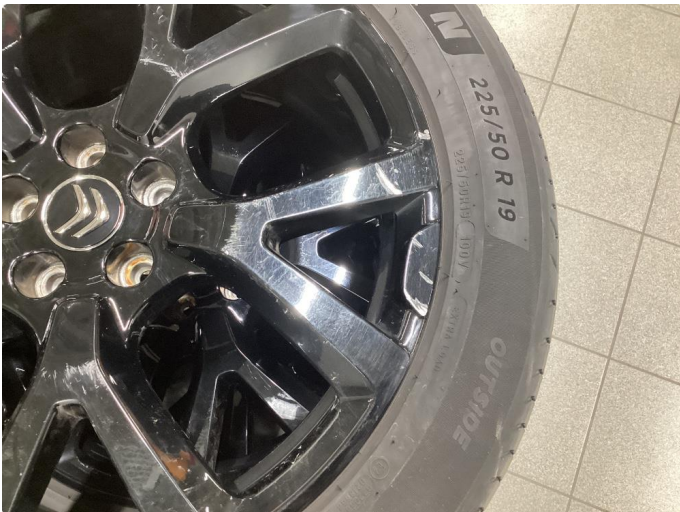
1.1 Kantkjørt felg

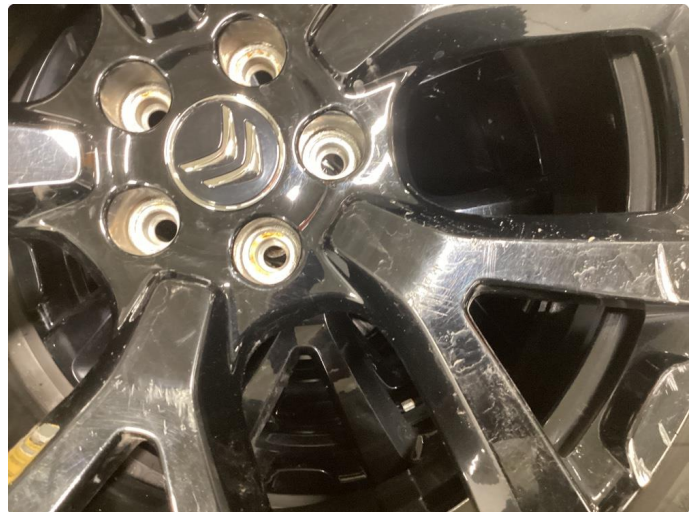
| Punkt | | Beskrivelse | Plassering |
|---|---|---|---|
| 1.2 | Dekk/Felger | ripe (r) gjennom lakk | |

1.2 Ripe (r) gjennom lakk

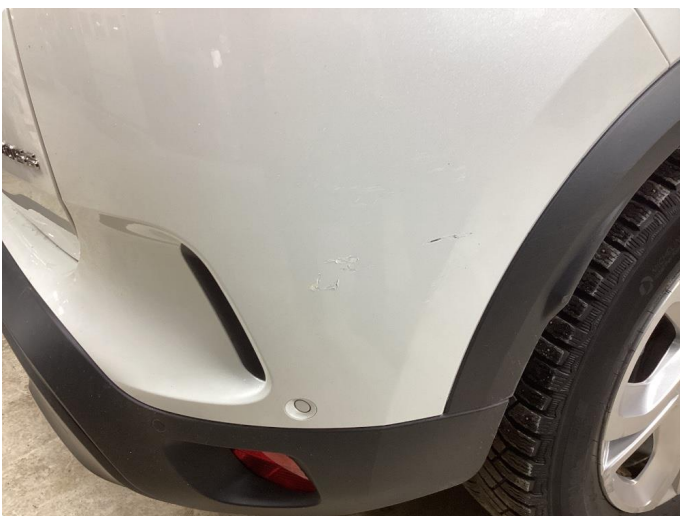
| Punkt | | Beskrivelse | Plassering |
|---|---|---|---|
| 1.3 | Støtfanger | ripe(r) | |

1.3 Ripe(r)
