MAZDA MX-30 FORHJULSDRIFT

TESTDATO: 14.01.2026

EH55417

NBF Tilstandsrapport er utarbeidet av Norges Bilbransjeforbund og Forbrukerrådet.

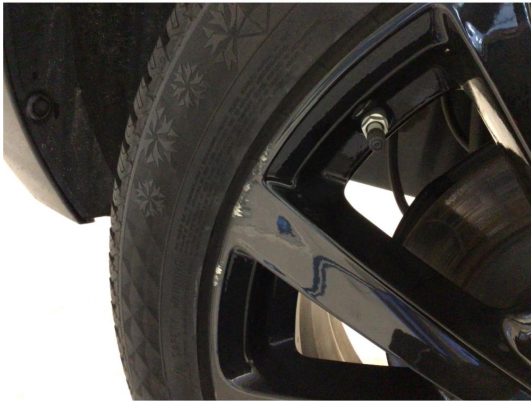
| Punkt | | Beskrivelse | Plassering |
|---|---|---|---|
| 1.1 | Dekk/Felger | Kantkjørt en vinterfelg | |

1.1 Kantkjørt en vinterfelg

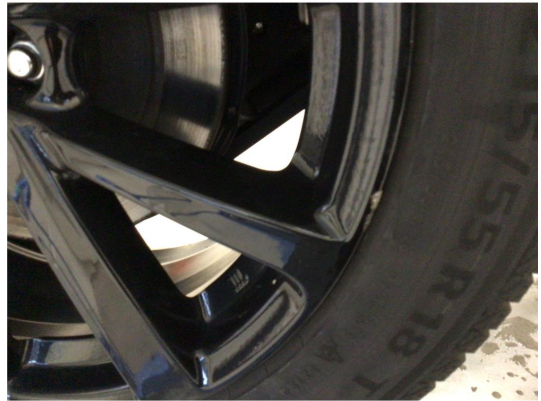
1.1 Kantkjørt en vinterfelg

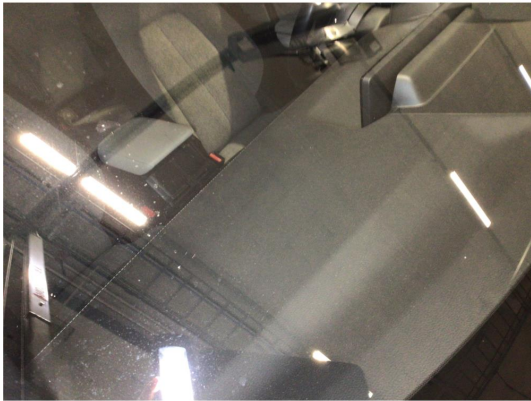
| Punkt | | Beskrivelse | Plassering |
|---|---|---|---|
| 1.2 | Frontvindu | Noe steinsprut på frontvindu | |

1.2 Noe steinsprut på frontvindu

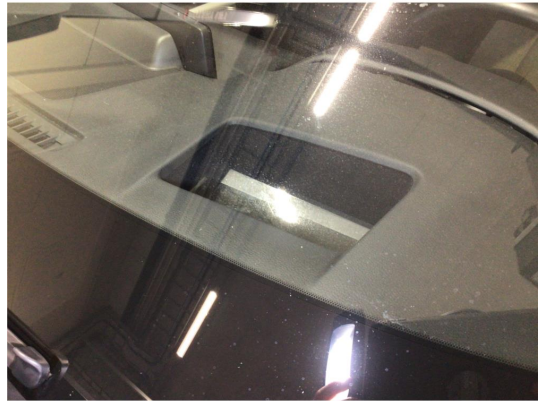
1.2 Noe steinsprut på frontvindu
