**MG ZS EV FORHJULSDRIFT**
**TESTDATO: 29.01.2026**
**KODE: 1935554**

**EB58263**

NBF Tilstandsrapport er utarbeidet av Norges Bilbransjeforbund og Forbrukerrådet.

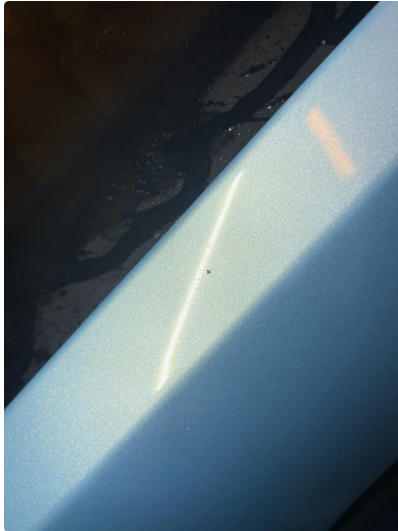
| Punkt | Beskrivelse | Plassering |
|---|---|---|
| 1.1 Stolpe | Liten stensprut | venstre foran |

1.1 Liten stensprut

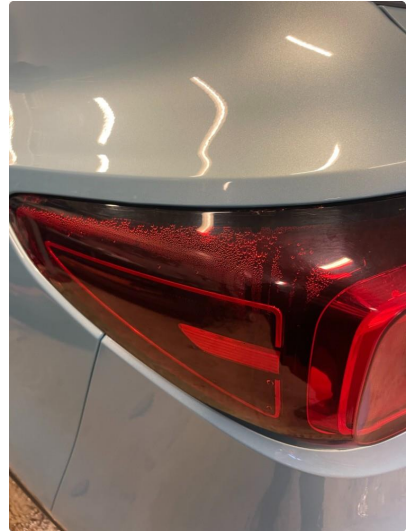
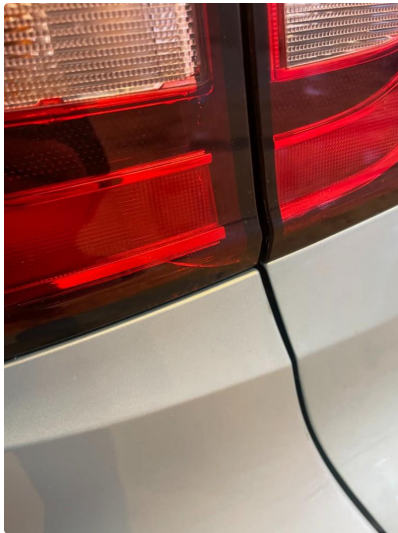
| Punkt | Beskrivelse | Plassering |
|---|---|---|
| 2.1 Lys bak | krakelering i plast, blir byttet før salg | venstre bak |

2.1 Krakelering i plast, blir byttet før salg

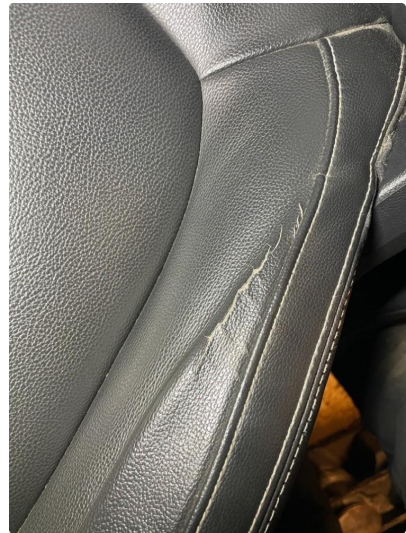
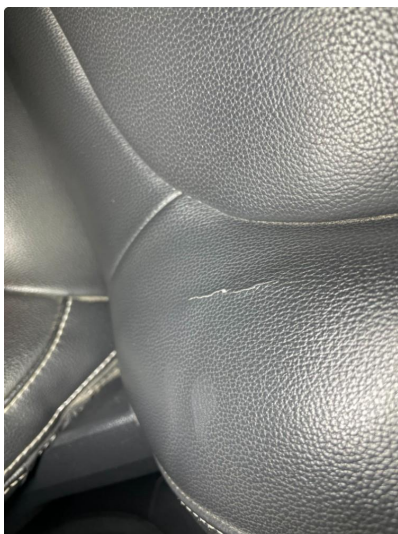
| Punkt | Beskrivelse | Plassering |
|---|---|---|
| 3.1 Seter | slitt setetrekk | venstre foran |

3.1 Slitt setetrekk
