SKODA OCTAVIA FORHJULSDRIFT

TESTDATO: 15.01.2026

DR94084

CHASSISNR: TMBJW0NX8MY131807

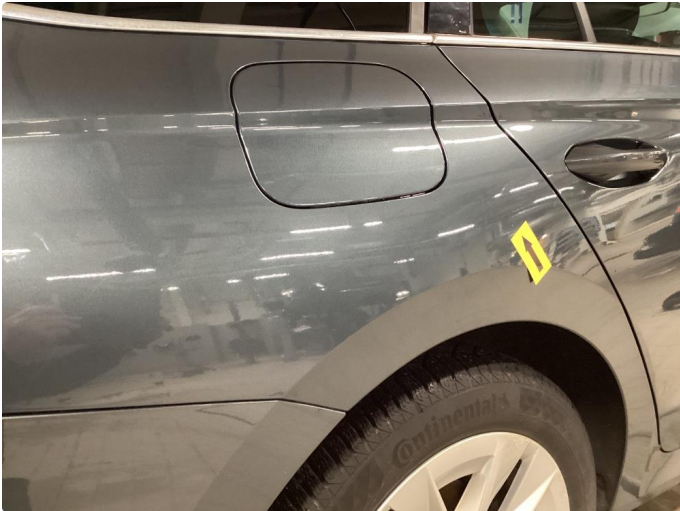
| Punkt | | Beskrivelse | Plassering |
|---|---|---|---|
| 1.1 | Skjermer | p-bulk | |

1.1 P-bulk

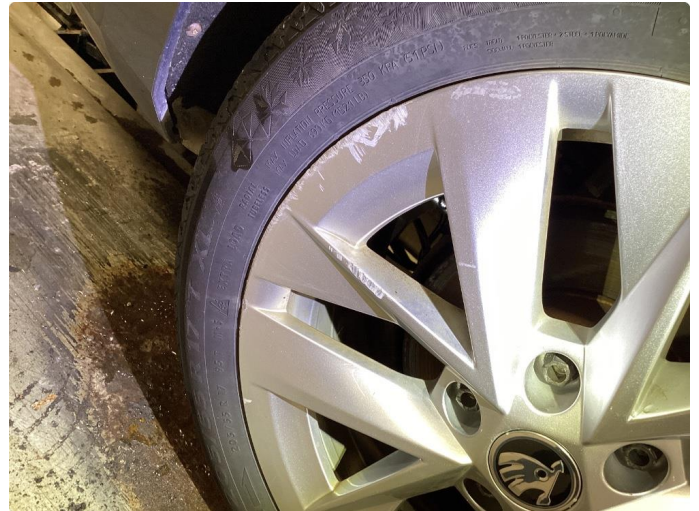
| Punkt | | Beskrivelse | Plassering |
|---|---|---|---|
| 1.2 | Dekk/Felger | kantkjørt felg | |

1.2 Kantkjørt felg

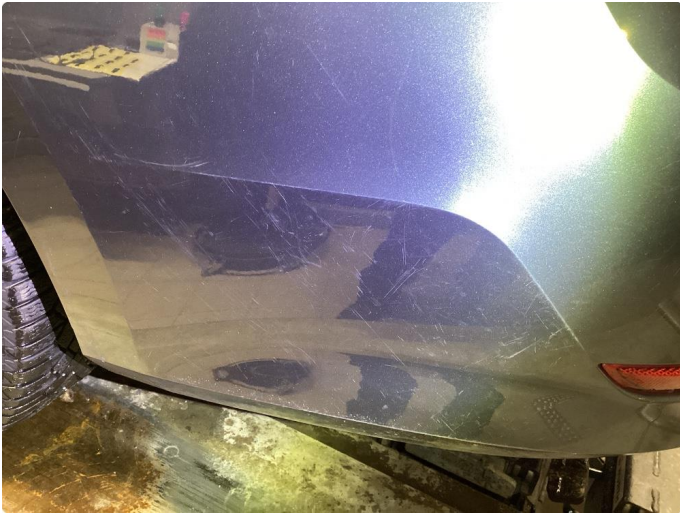
| Punkt | | Beskrivelse | Plassering |
|---|---|---|---|
| 1.3 | Støtfanger | ripe(r) | |

1.3 Ripe(r)

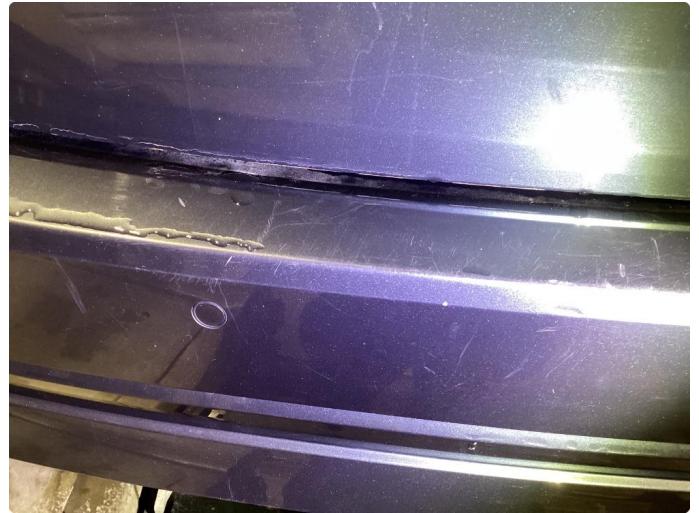
1.3 Ripe(r)

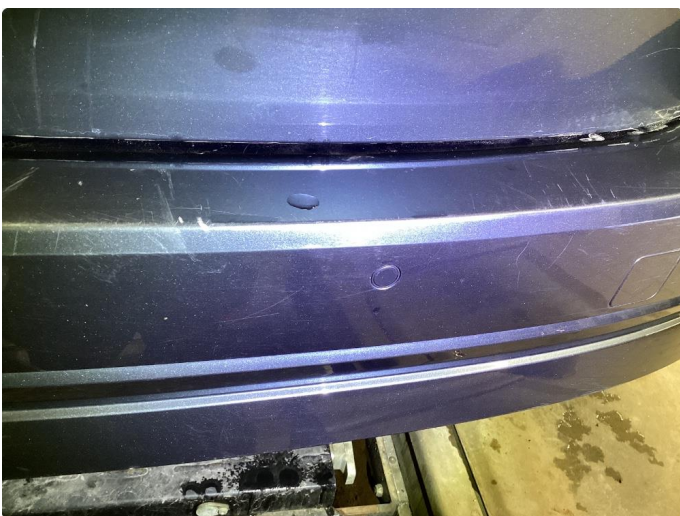
1.3 Ripe(r)

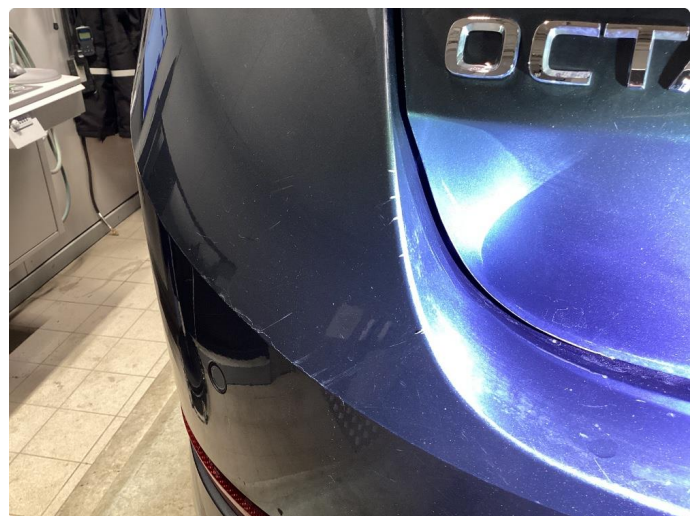
1.3 Ripe(r)

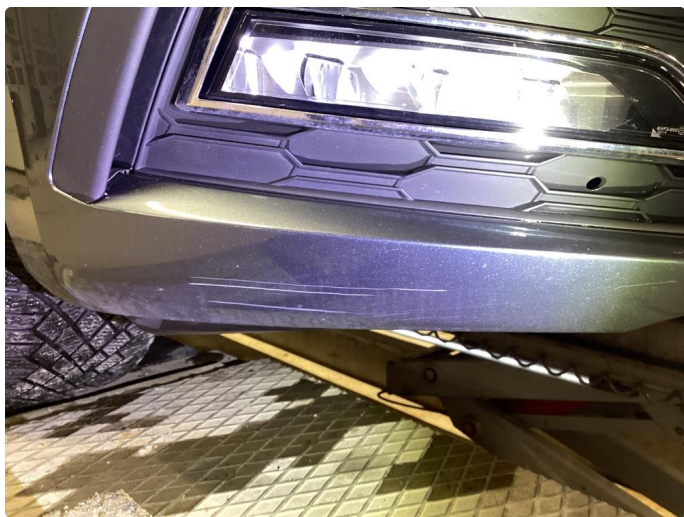
| Punkt | | Beskrivelse | Plassering |
|---|---|---|---|
| 1.4 | Støtfanger | ripe(r) | |

1.4 Ripe(r)
