**OPEL INSIGNIA 140 HK MANUELL FORHJULSDRIFT**
**TESTDATO: 02.02.2026**
**KODE: 1938148**

**AE44517**

**Diesel**
**CHASSISNR: W0LGT8GS0F1029088**
**BRUKTIMPORT: Nei**
**KJØRETØY: Personbil**
**FRIST FOR PKK: 01.09.2027**

NBF Tilstandsrapport er utarbeidet av Norges Bilbransjeforbund og Forbrukerrådet.

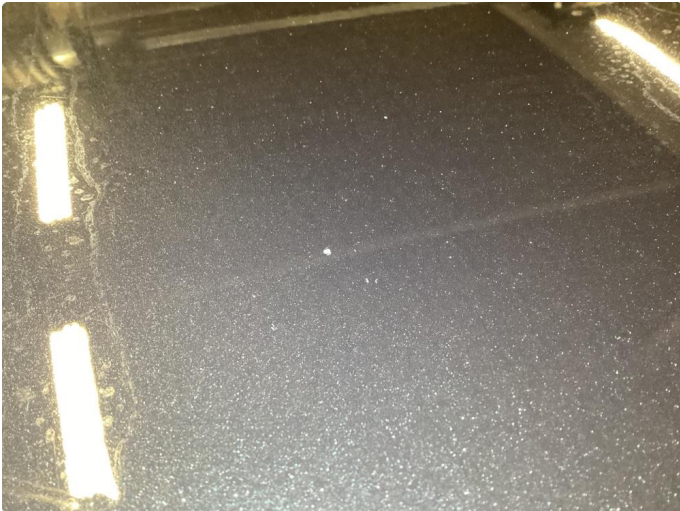
| Punkt | Beskrivelse | Plassering |
|---|---|---|
| 1.1 Panser | steinsprut | |

1.1 Steinsprut

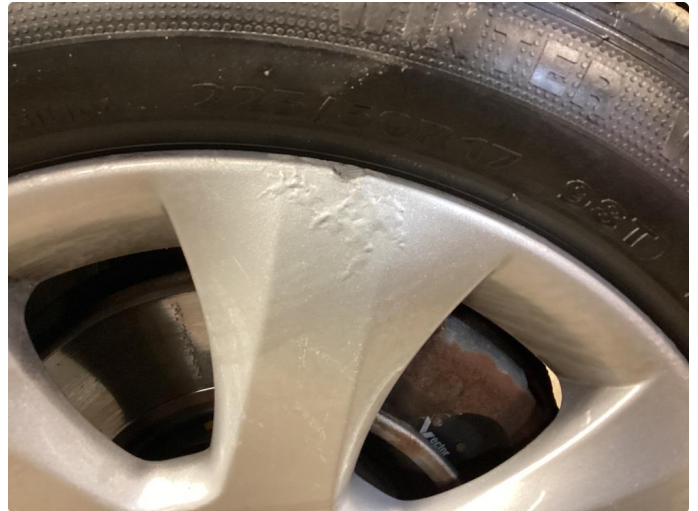
| Punkt | Beskrivelse | Plassering |
|---|---|---|
| 1.3 Dekk/Felger | påbegynnende oksidering | alle |

1.3 Påbegynnende oksidering

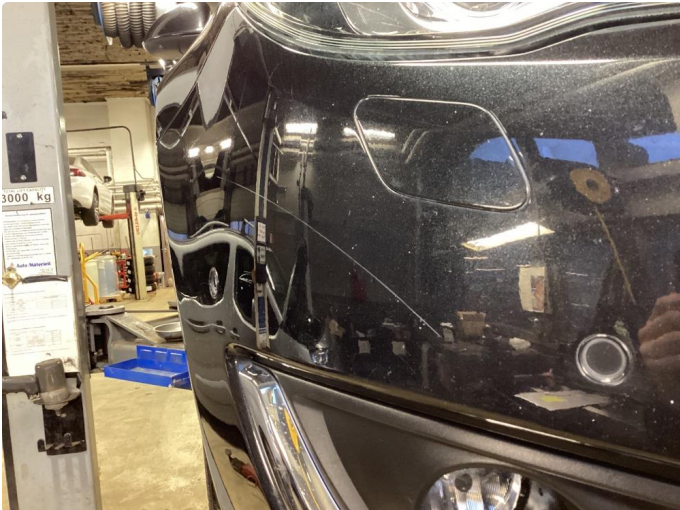
| Punkt | Beskrivelse | Plassering |
|---|---|---|
| 1.4 Støtfanger | ripe(r) | høyre foran |

1.4 Ripe(r)

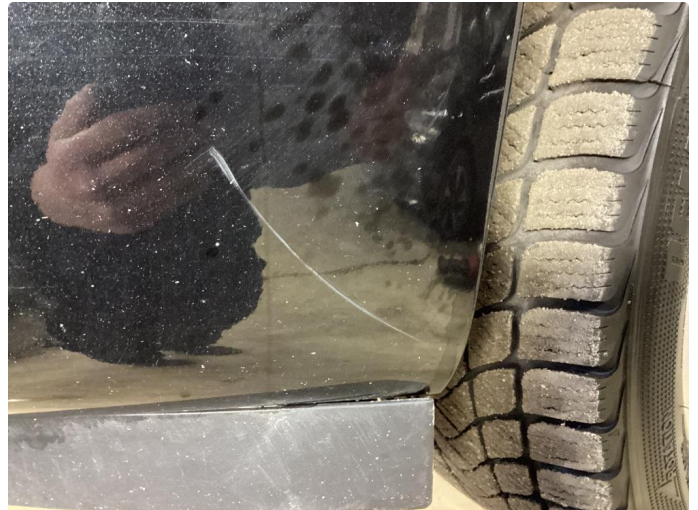
| Punkt | Beskrivelse | Plassering |
|---|---|---|
| 1.5 Støtfanger | ripe(r) | venstre foran |

1.5 Ripe(r)

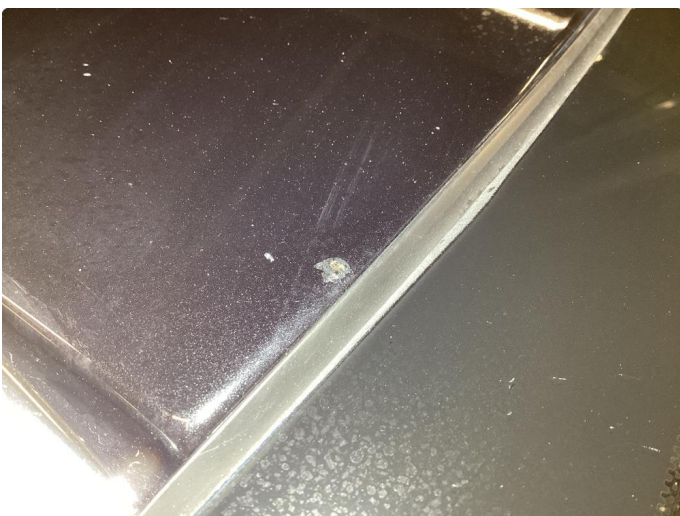
| Punkt | Beskrivelse | Plassering |
|---|---|---|
| 1.6 Tak | steinsprut med rust | |

1.6 Steinsprut med rust

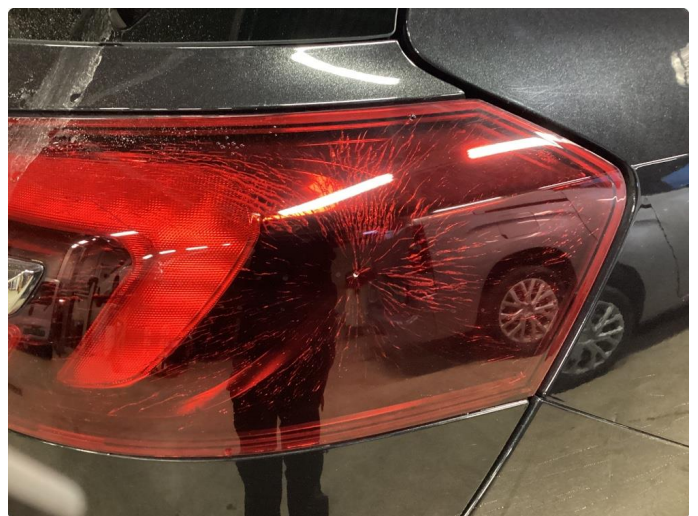
| Punkt | Beskrivelse | Plassering |
|---|---|---|
| 2.1 Lys bak | krakelering i plast | høyre bak |

2.1 Krakelering i plast

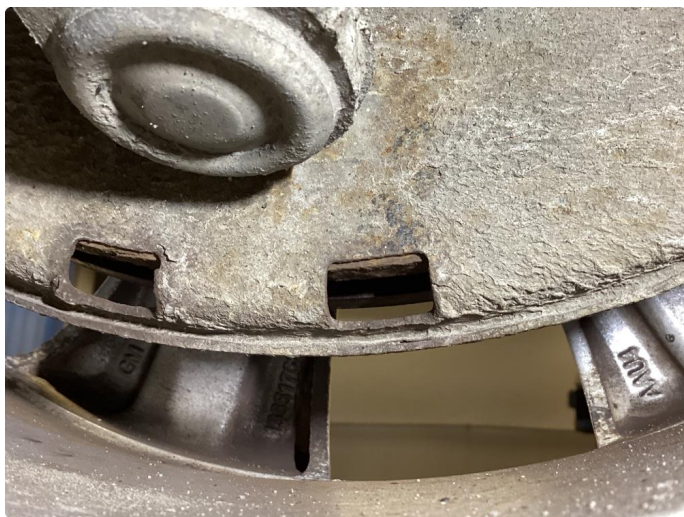
| Punkt | Beskrivelse | Plassering |
|---|---|---|
| 3.1 Bremseskjold | skadet | høyre foran - venstre foran |

3.1 Skadet
