# NAF Bruktbiltest

**Testdato**  
27.01.2026

| Registreringsnr. | EJ39533 | Drivstofftype | Elektrisk |

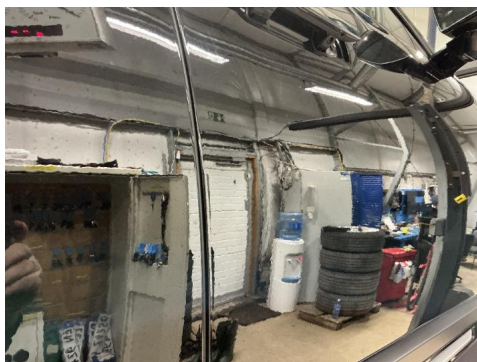
23. Lakk / karosseri utvendig.

| Ref.Id | Repareres | Resultat | Beskrivelse |
|---|---|---|---|
| 54.8 | Lakk / karosseri utvendig. | Bulk (er): | Høyre fordør |

R
