# NAF Bruktbiltest

**Testdato**  
28.01.2026

| Modell | electric drive | Motoreffekt | 65 kW |
| Registreringsnr. | EL75958 | Drivstofftype | Elektrisk |

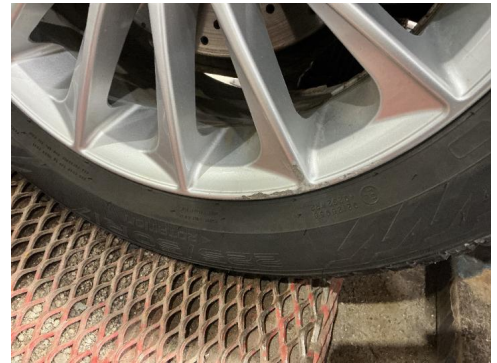
21. Felg.

| Ref.Id | Repareres | Resultat | Beskrivelse |
|---|---|---|---|
| 80.3 | Felg. | Vesentlig riper / hakk: | Venstre foran, Høyre foran |

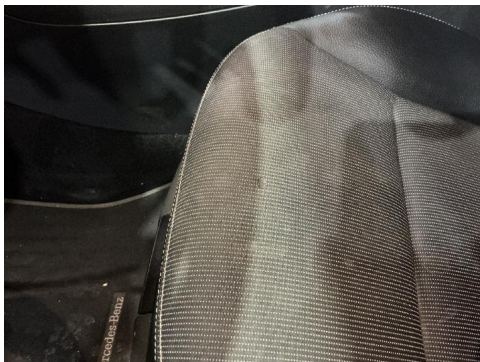
22. Førersete.

| Ref.Id | Repareres | Resultat | Beskrivelse |
|---|---|---|---|
| 44.3 | Førersete. | Hull/rift gjennom setetrekk: | |
