**MAZDA CX-3 120 HK AUTOMAT FORHJULSDRIFT**
**TESTDATO: 14.11.2025**
**KODE: 1871658**

**UX68132**

NBF Tilstandsrapport er utarbeidet av Norges Bilbransjeforbund og Forbrukerrådet.

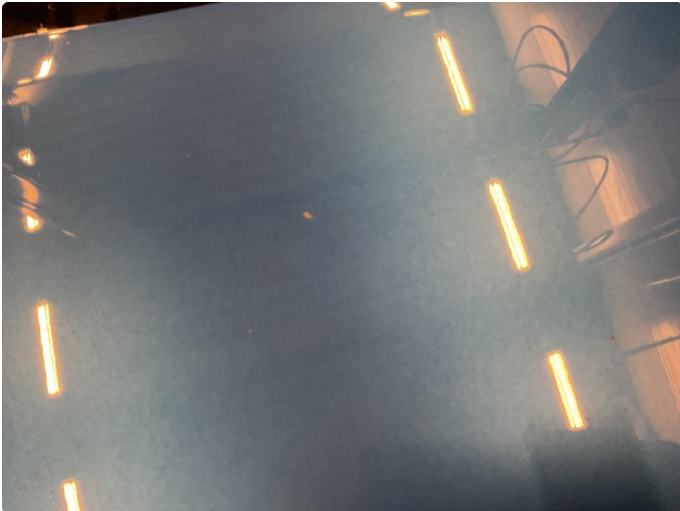
| Punkt | | Beskrivelse | Plassering |
|---|---|---|---|
| 1.1 | Panser | steinsprut | |

1.1 Steinsprut

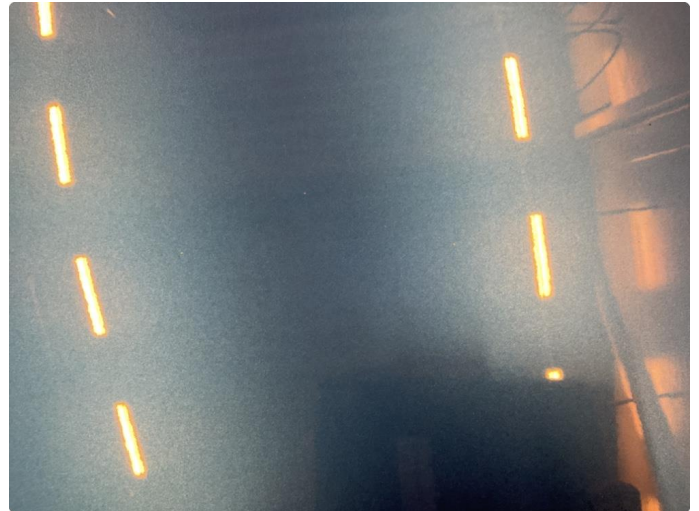
1.1 Steinsprut

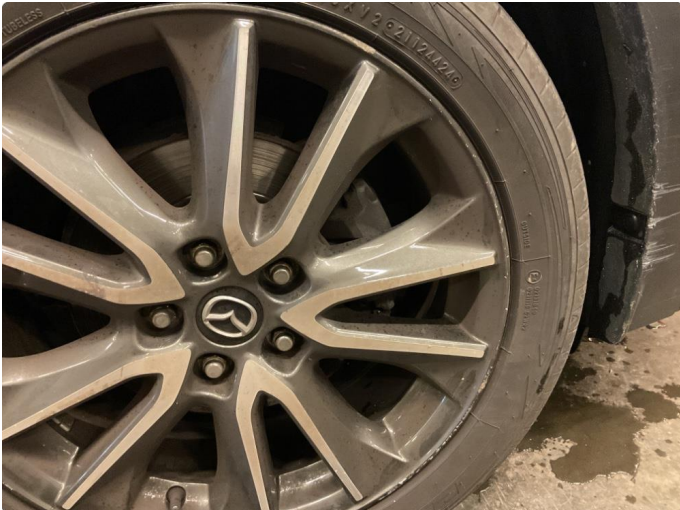
| Punkt | | Beskrivelse | Plassering |
|---|---|---|---|
| 1.2 | Dekk/Felger | kantkjørt felg | |

1.2 Kantkjørt felg

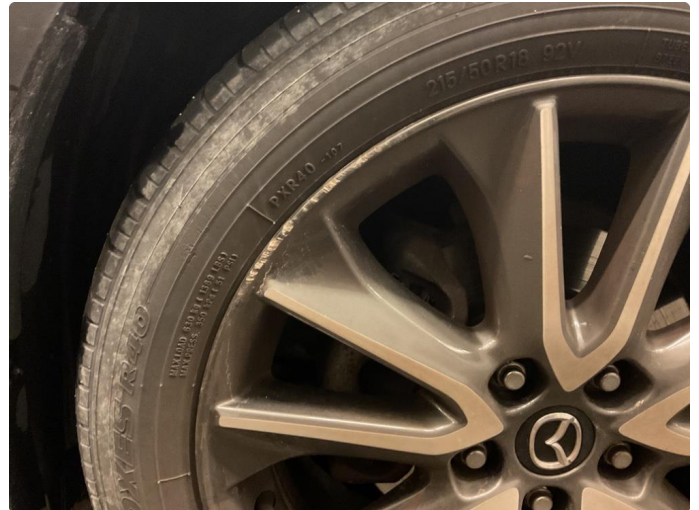
1.2 Kantkjørt felg

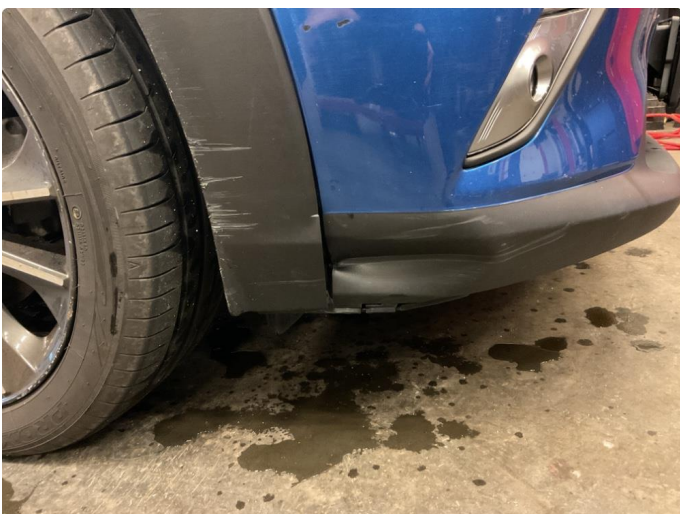
| Punkt | | Beskrivelse | Plassering |
|---|---|---|---|
| 1.3 | Støtfanger | skade | |

1.3 Skade

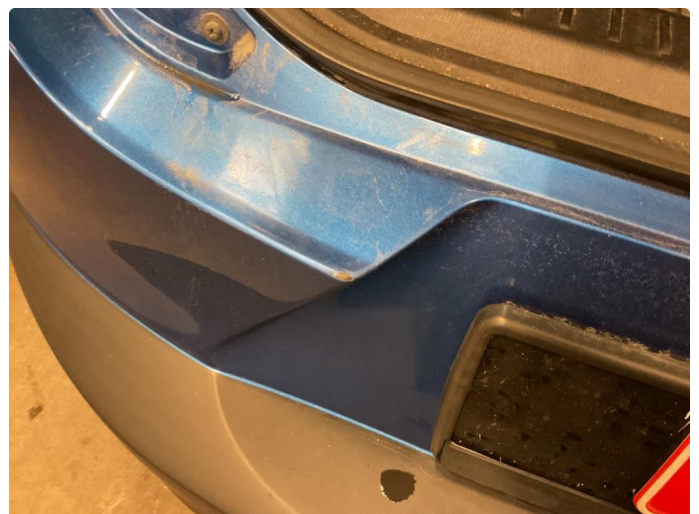
| Punkt | | Beskrivelse | Plassering |
|---|---|---|---|
| 1.4 | Støtfanger | lakk flasser | |

1.4 Lakk flasser
