TOYOTA AURIS FORHJULSDRIFT

TESTDATO: 02.02.2026

KODE: 1938444

NBF Tilstandsrapport er utarbeidet av Norges Bilbransjeforbund og Forbrukerrådet.

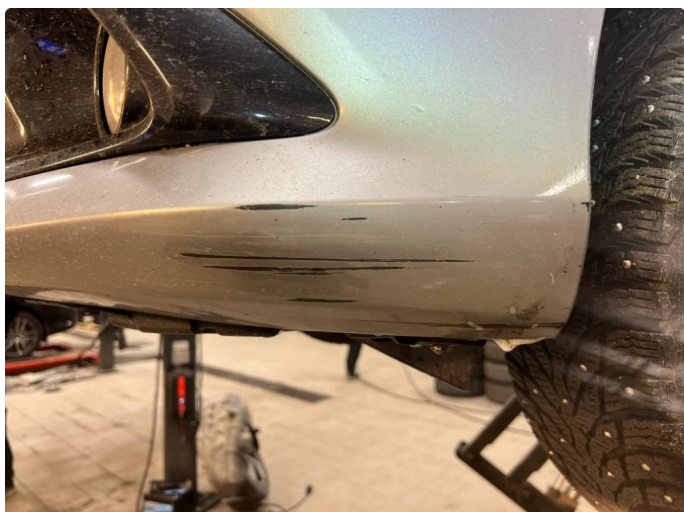
| Punkt | Beskrivelse | Plassering |
|---|---|---|
| 1.2 Støtfanger | skrubbskader underkant | høyre - foran |

1.2 Skrubbskader underkant

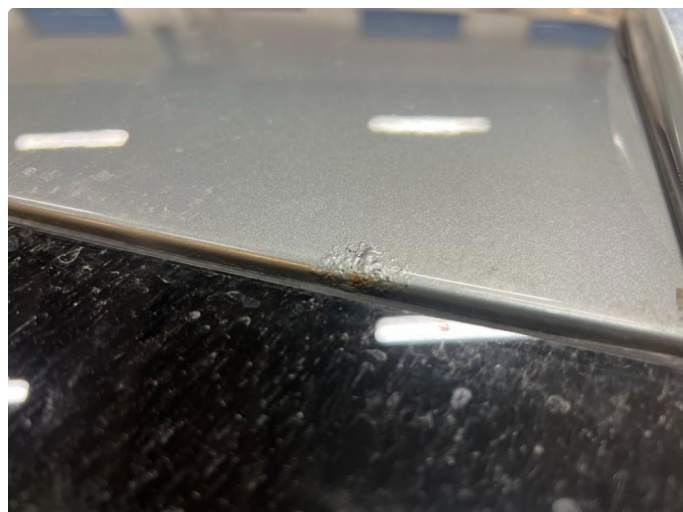
| Punkt | Beskrivelse | Plassering |
|---|---|---|
| 1.3 Tak | steinsprut med rust | |

1.3 Steinsprut med rust

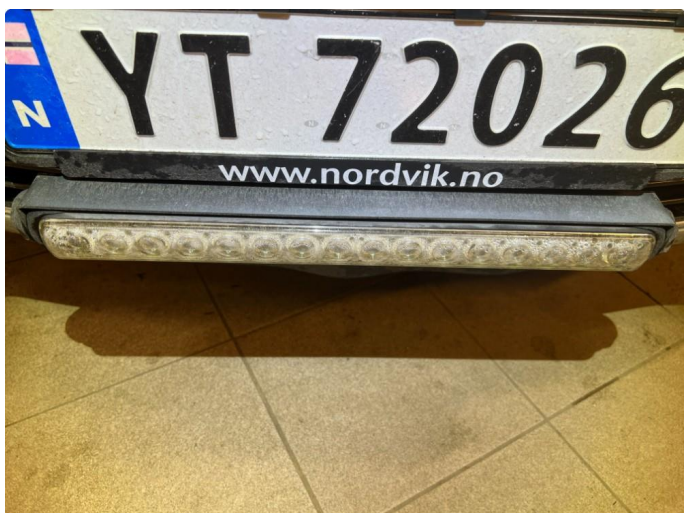
| Punkt | Beskrivelse | Plassering |
|---|---|---|
| 2.1 Lys foran | dugg i ledbar | |

2.1 Dugg i ledbar
