KIA E-SOUL FORHJULSDRIFT

TESTDATO: 30.01.2026

EC47351

## OPPSUMMERT STATUS PÅ KJØRETØY

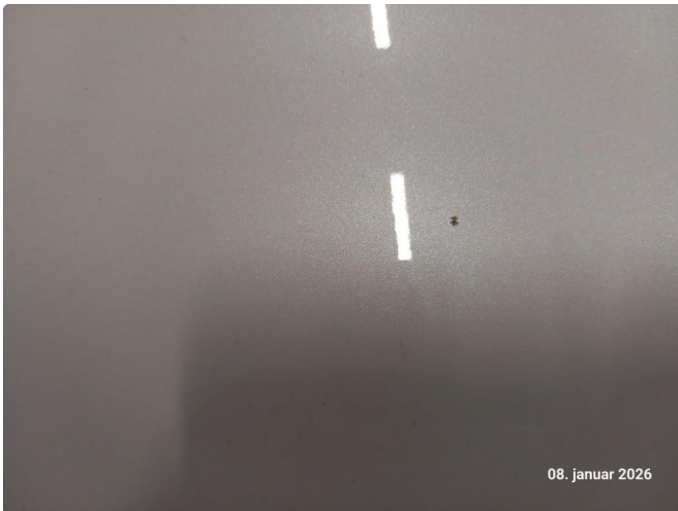
| Punkt | Beskrivelse | Plassering |
|---|---|---|
| 2.1 Panser | Noe steinsprut | |

2.1 Noe steinsprut

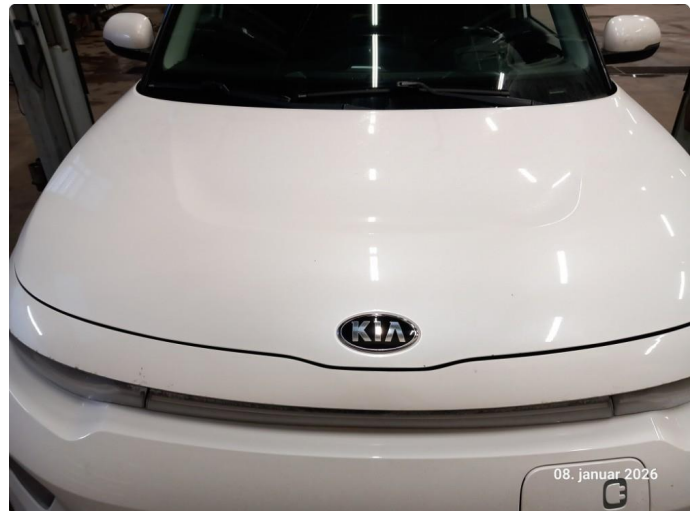
2.1 Noe steinsprut

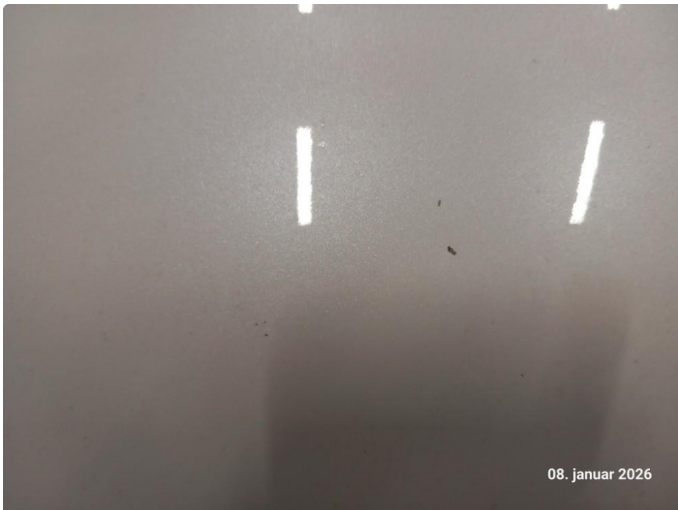
2.1 Noe steinsprut

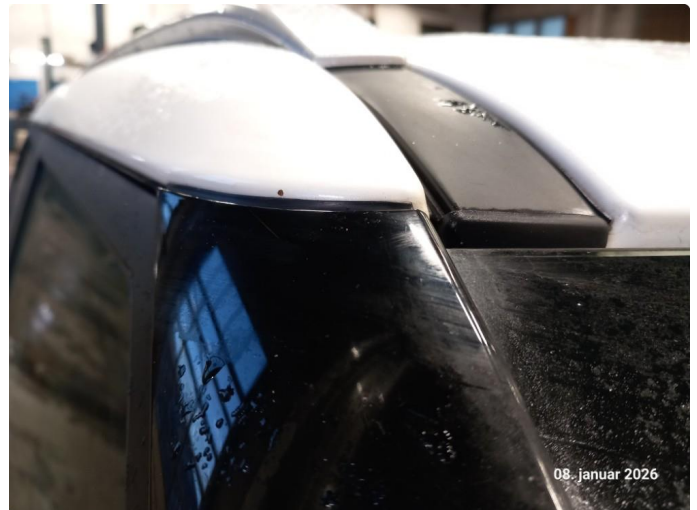
2.1 Noe steinsprut

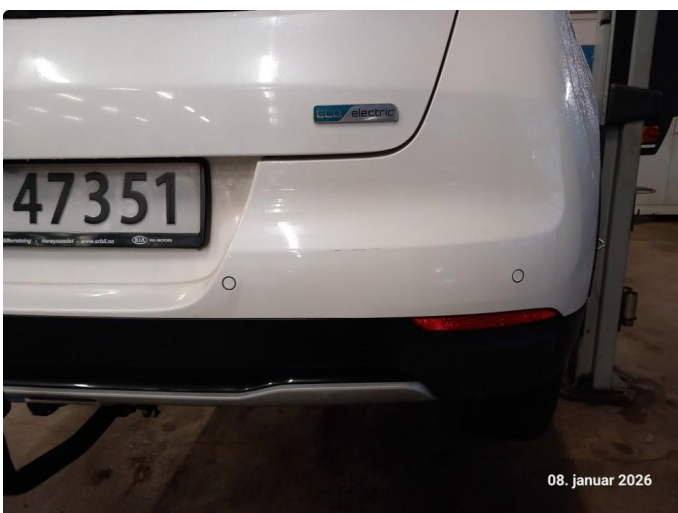
| Punkt | Beskrivelse | Plassering |
|---|---|---|
| 2.2 Støtfanger | Riper. Flekkklakkert | høyre bak |

2.2 Riper. Flekkklakkert

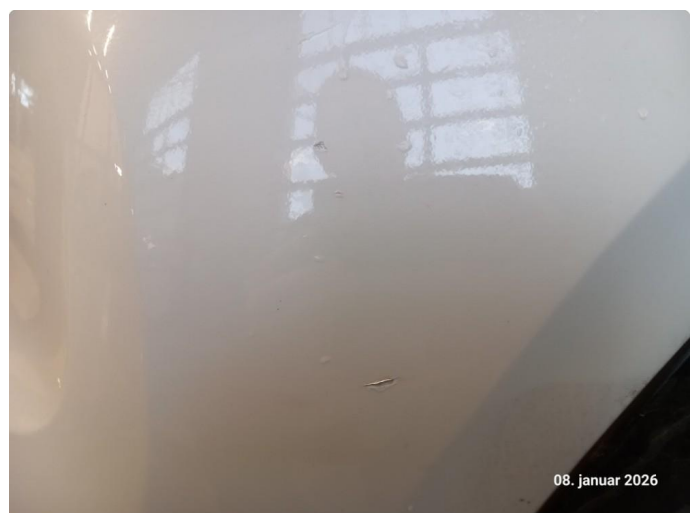
2.2 Riper. Flekkklakkert

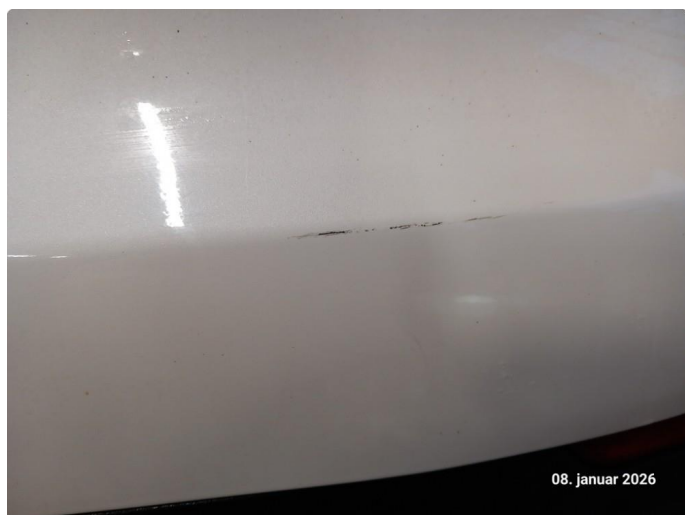
2.2 Riper. Flekkklakkert

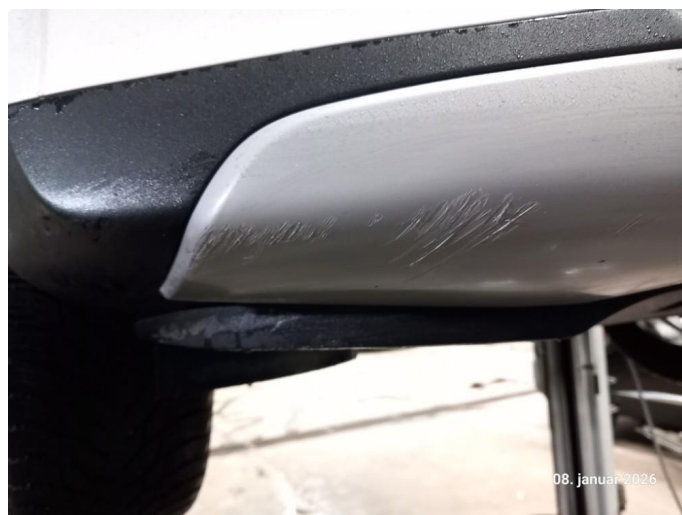
| Punkt | Beskrivelse | Plassering |
|---|---|---|
| 2.3 Støtfanger | Noe riper under støtfanger | høyre foran |

2.3 Noe riper under støtfanger

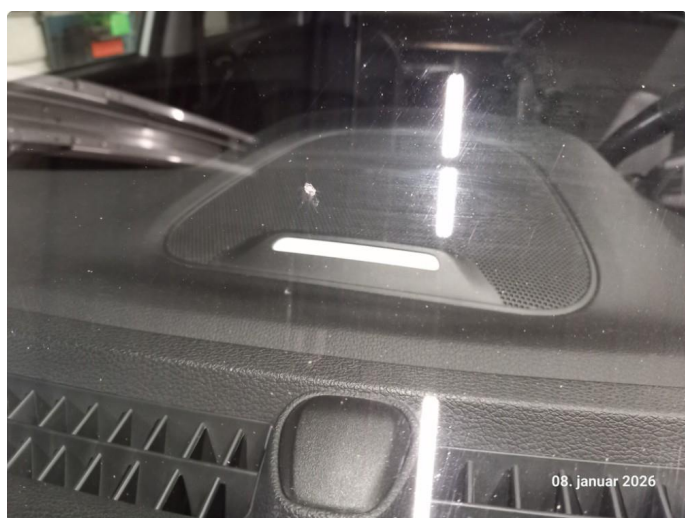
| Punkt | Beskrivelse | Plassering |
|---|---|---|
| 2.4 Frontvindu | Steinsprut. Utbedret (limt) | |

2.4 Steinsprut. Utbedret (limt)
