ISUZU D-MAX 163 HK AUTOMAT 4X4
TESTDATO: 24.11.2025
KODE: 1880249

FT73924	13 900 KM	26.09.2024 Førstegang registrert	Diesel
----------------	------------------	--	---------------

CHASSISNR: MPATFS87JPT012111	BRUKTIMPORT: Nei
KJØRETØY: Varebil	FRIST FOR PKK: 26.09.2028

NBF Tilstandsrapport er utarbeidet av Norges Bilbransjeforbund og Forbrukerrådet.

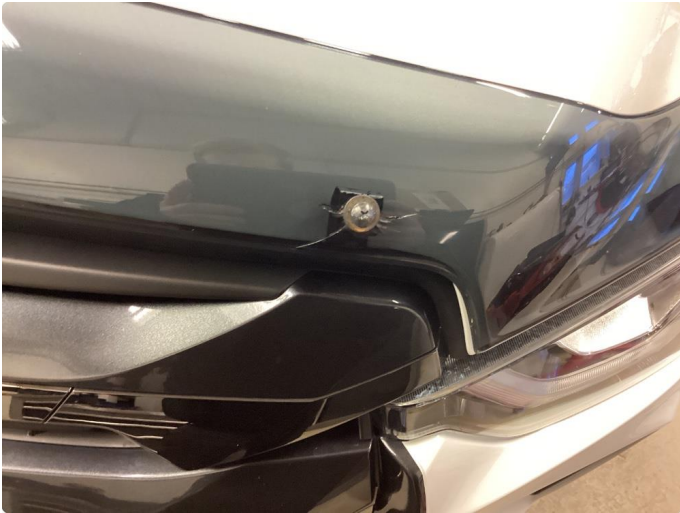
1.1 Sprekker i panserbeskyttelse ved alle skruer
