# NAF Bruktbiltest

**Testdato**  
02.02.2026

| Bilmerke | Volkswagen | Motorstørrelse | 2461 cm <sup>3</sup> |
| Modell | TRANSPORTER | Motoreffekt | 128 kW |

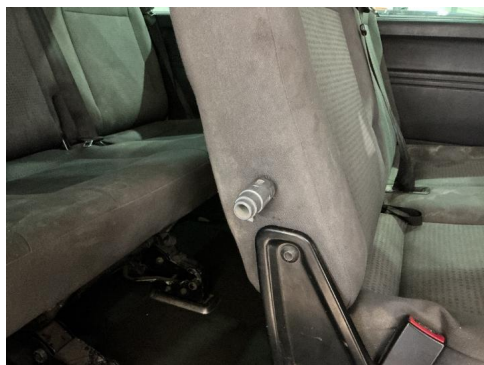
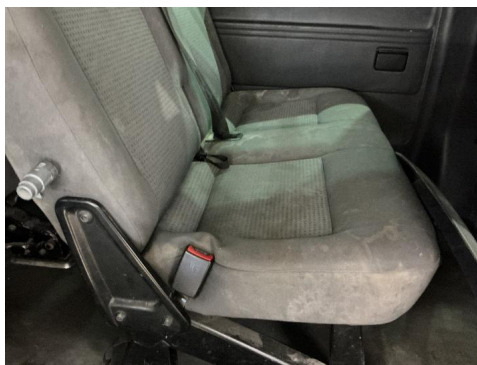
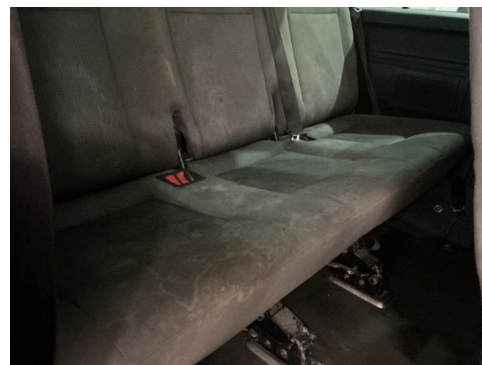
19. Bakseter.

| Ref.Id | Repareres | Resultat | Beskrivelse |
|---|---|---|---|
| 45.3 | Bakseter. | Misfarget/skittent: | Venstre bak, Midten bak, Venstre side bakerst, Midtre bakerst, Høyre side bakerst |
| 45.5 | | * Defekt armlene | |

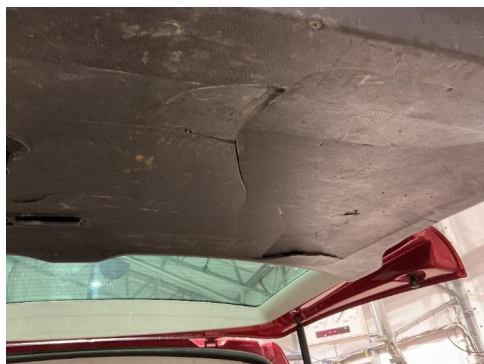
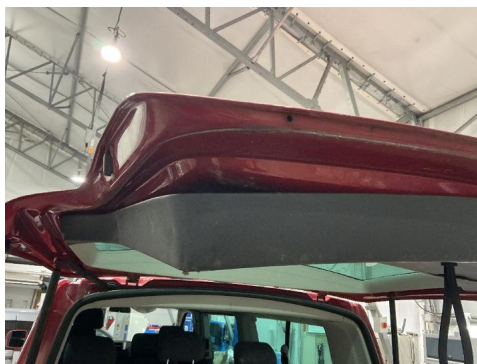
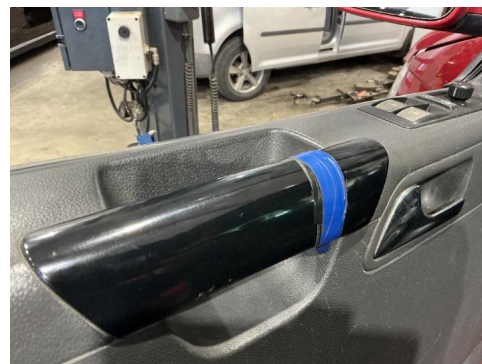
22. Dørtrekk.

| Ref.Id | Repareres | Resultat | Beskrivelse |
|---|---|---|---|
| 41.3 | Dørtrekk. | Hull/rift/flenge i dørtrekk: | Bakluke/-dør |
| 41.4 | | Løst dørtrekk | Bakluke/-dør |

| Ref.Id | Opplysning | Resultat | Beskrivelse |
|---|---|---|---|
| 41.8 | Dørtrekk. | Liten skade i dørtrekk: | Høyre fordør, Venstre fordør |

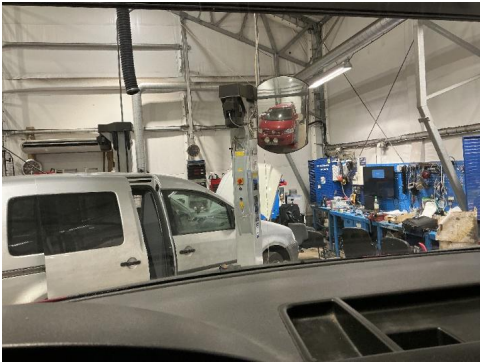
25. Glassruter.

| Ref.Id | Repareres | Resultat | Beskrivelse |
|---|---|---|---|
| 14.1 | Glassruter. | Steinsprut med sprekk eller rosett | Frontrute |

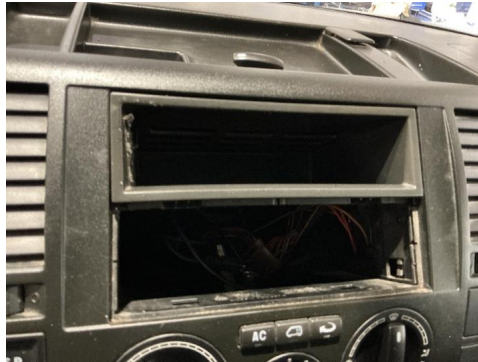
**R** 26. Instrumenter.

| Ref.Id | Repareres | Resultat | Beskrivelse |
|---|---|---|---|
| 9.13 | Instrumenter. | * Radio mangler. | |

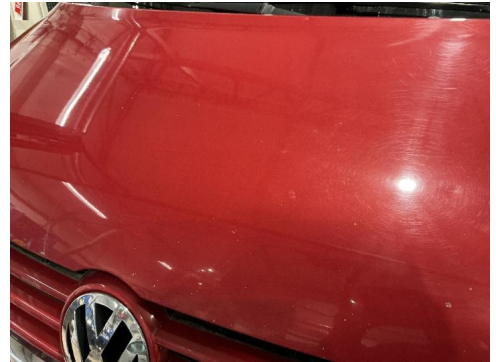
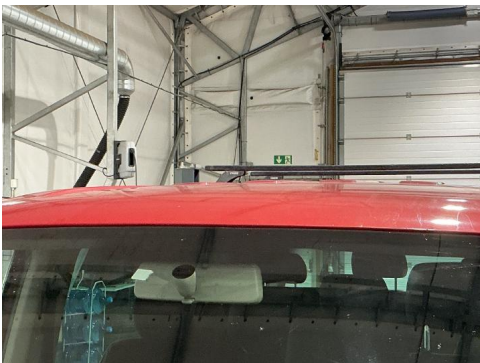
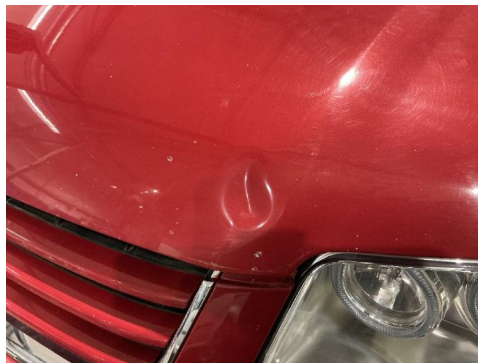
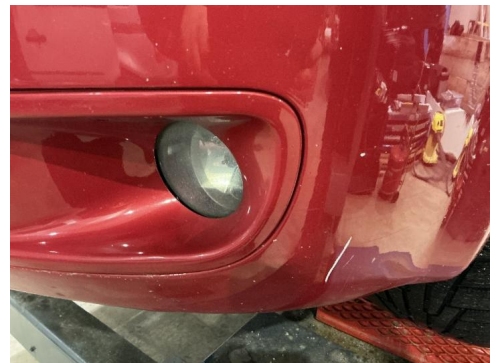
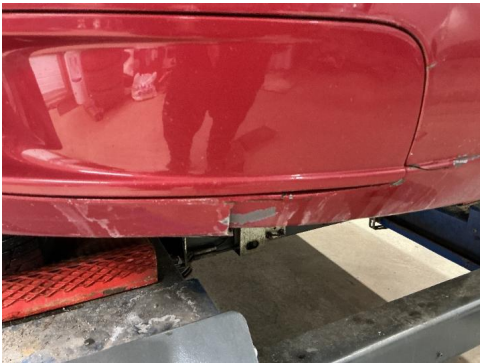
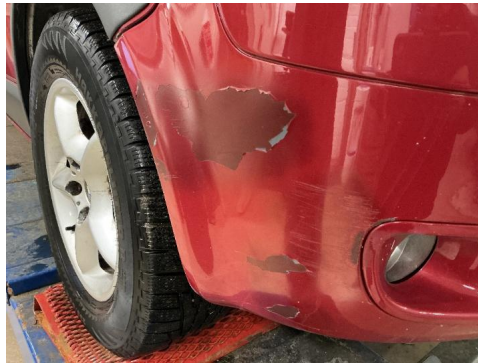
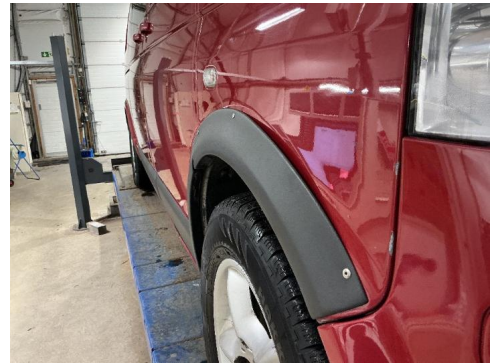
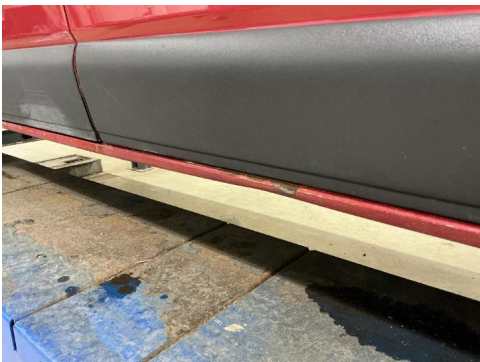
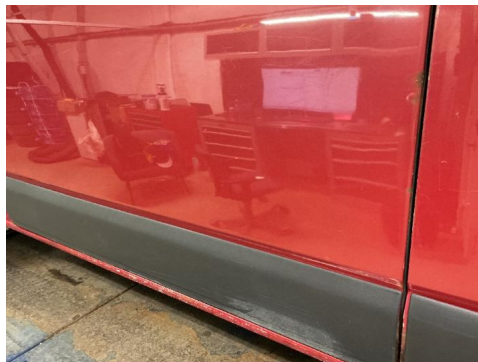
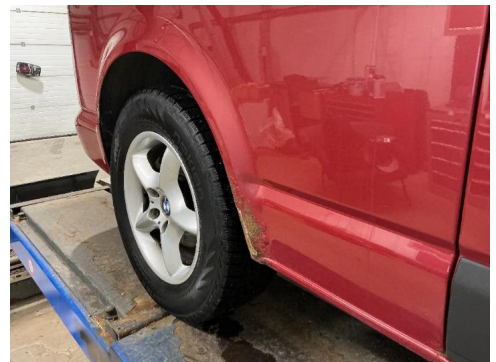
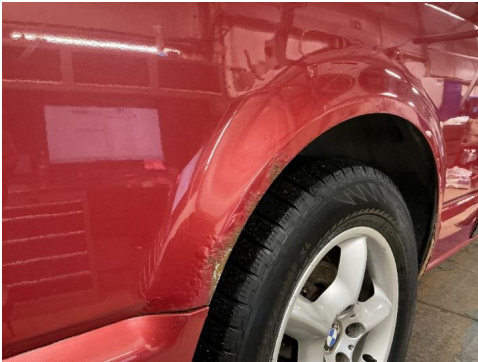
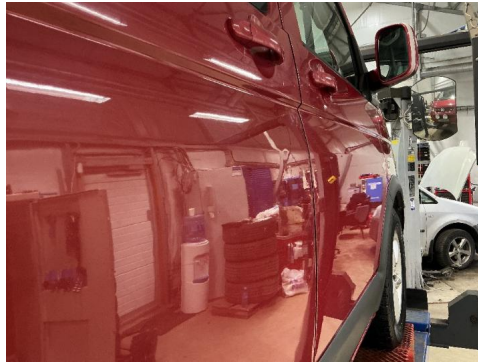
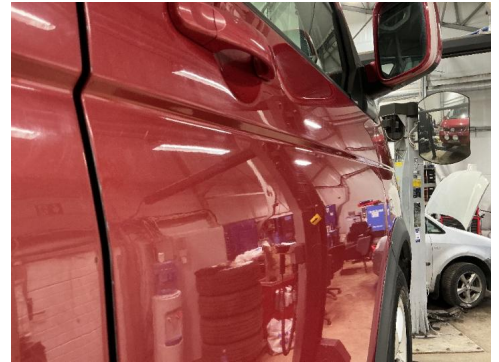
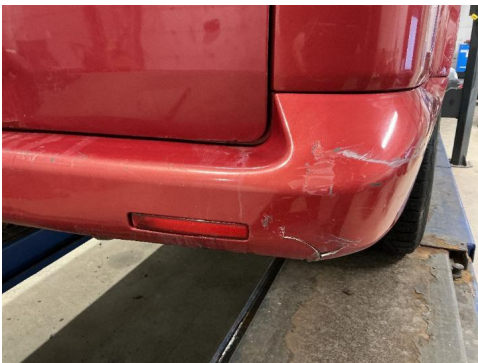
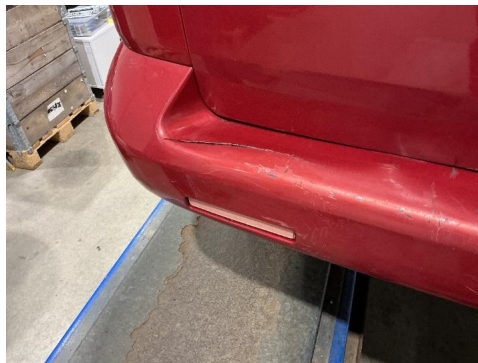
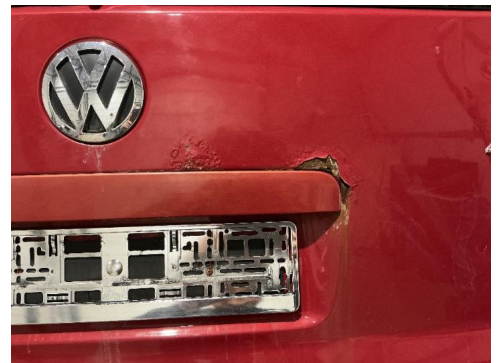
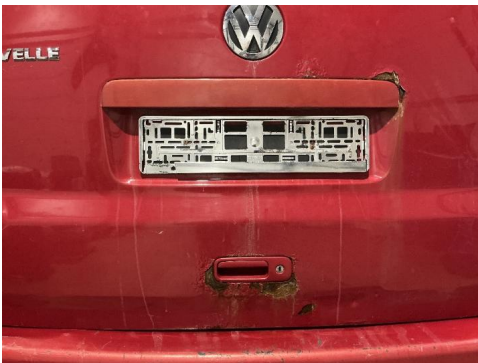
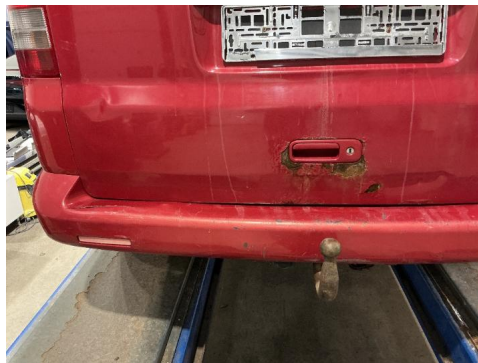
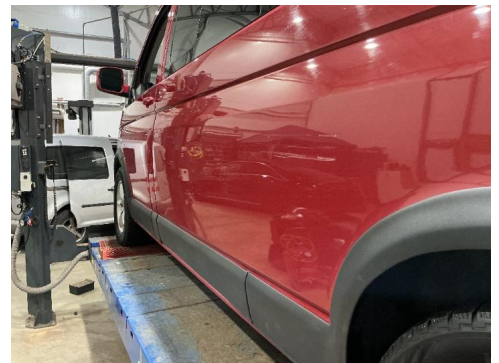
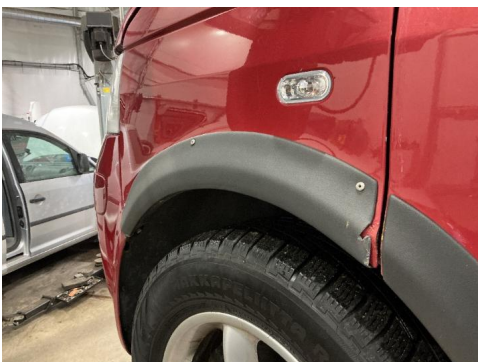
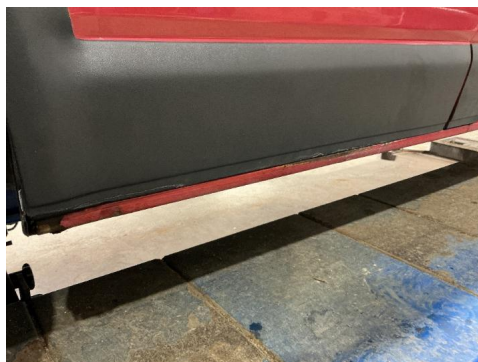
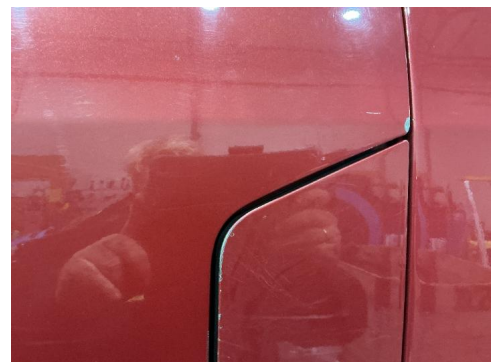
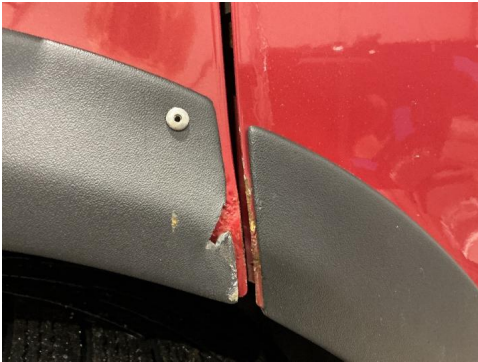
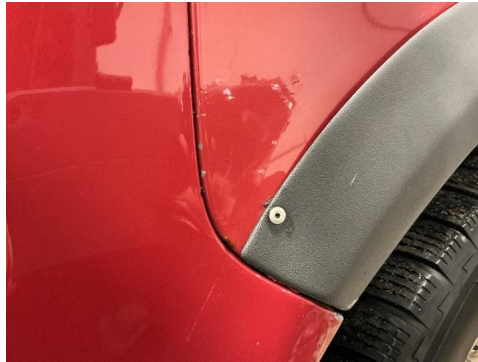
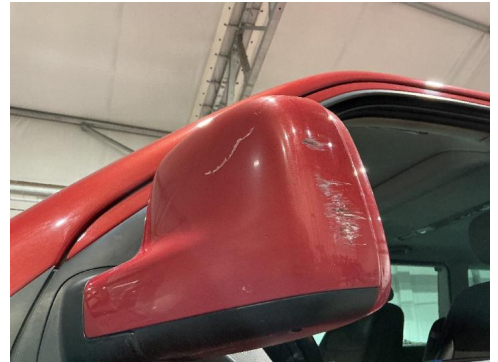
| Ref.Id | Repareres | Resultat | Beskrivelse |
|---|---|---|---|
| 54.1 | Lakk / karosseri utvendig. | Skadet: | Støtfanger foran, Støtfanger bak, Høyre sidekanal |
| 54.2 | | Lakkriper: | Støtfanger bak, Støtfanger foran, Venstre speil, Venstre bakskjerm |
| 54.3 | | Steinsprut/lakksår | Panser, Tak |
| 54.4 | | Rustangrep: | Venstre sidekanal, Høyre bakskjerm, Høyre bakdør, Venstre forskjerm, Høyre fordør, Venstre fordør, Bakluke, Høyre sidekanal |
| 54.5 | | Lakkslipp/flassing | Venstre B-stolpe, Venstre fordør |
| 54.7 | | Pyntelist løs, skadet eller mangler: | Høyre forskjerm, Venstre forskjerm |
| 54.8 | | Bulk (er): | Bakluke, Høyre fordør, Høyre bakdør, Venstre bakskjerm |
| 54.11 | | Rust/rusthull: | Bakluke |

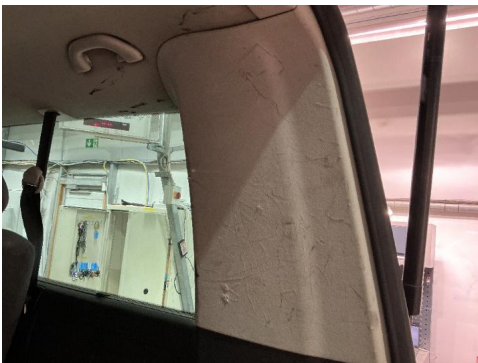
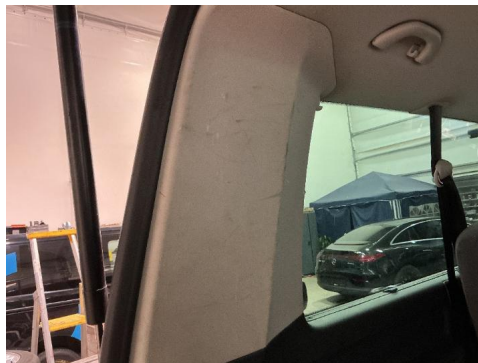
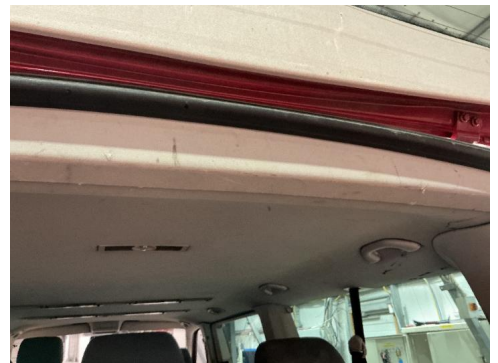
52. Laste-/bagasjerom.

| Ref.Id | Repareres | Resultat | Beskrivelse |
|---|---|---|---|
| 51.2 | Laste-/bagasjerom. | Skader i deksler/panel/vegger/gulv | |

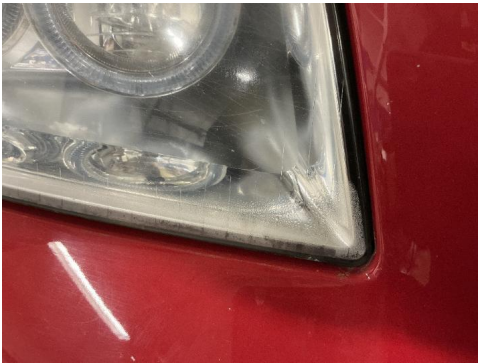
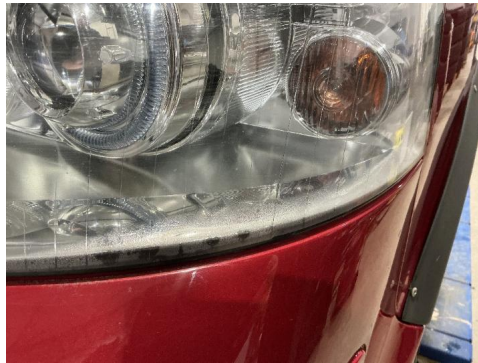
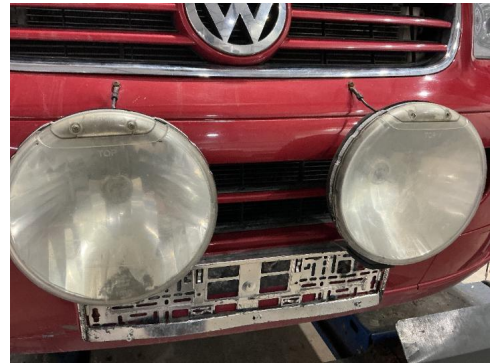
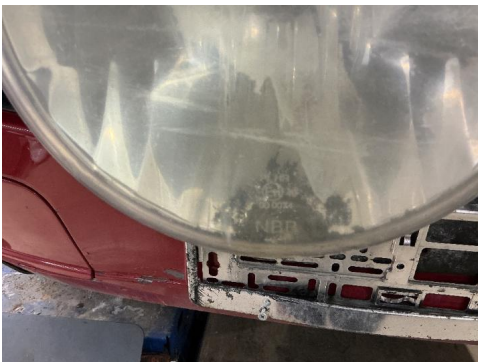
55. Lykter/lys - tilstand.

| Ref.Id | Repareres | Resultat | Beskrivelse |
|---|---|---|---|
| 28.2 | Lykter/lys - tilstand. | Vann/kondens i lykt/lampe: | Venstre nærlys, Høyre nærlys |
| 28.4 | | Matte/slitte glass: | venstre fjernlys, Høyre fjernlys |
| 28.5 | | Skade på refleks: | Venstre side, Høyre side |
| 28.7 | | Matt / korrodert reflektor: | Høyre fjernlys |

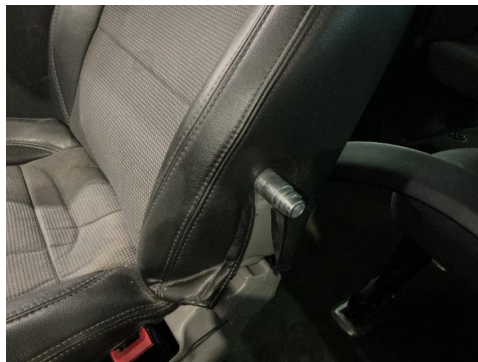
**R** 59. Passasjer sete.

| Ref.Id | Repareres | Resultat | Beskrivelse |
|---|---|---|---|
| 46.6 | Passasjersele. | * Defekt armlene | |

| Ref.Id | Opplysning | Resultat | Beskrivelse |
|---|---|---|---|
| 46.8 | Passasjer sete. | Ett eller flere seter har varetrekk. Originaltrekk ikke kontrollert. | |

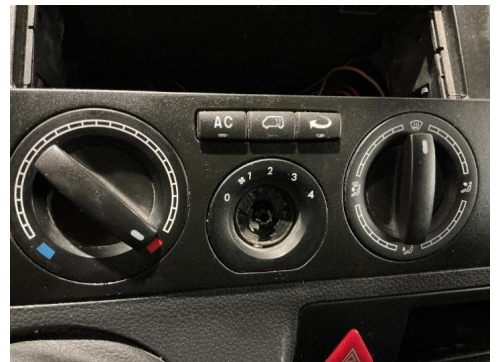
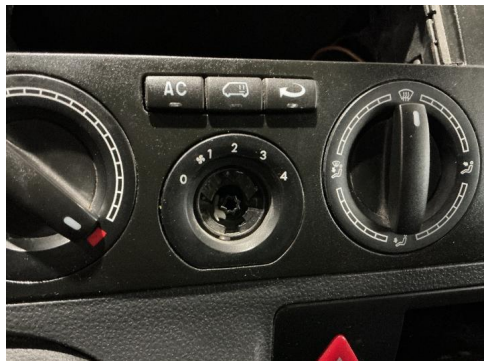
**R** 60. Varmeapparat / klimaanlegg (AC).

| Ref.Id | Repareres | Resultat | Beskrivelse |
|---|---|---|---|
| 20.12 | Varmeapparat / klimaanlegg (AC). | Feil ved betjening | |

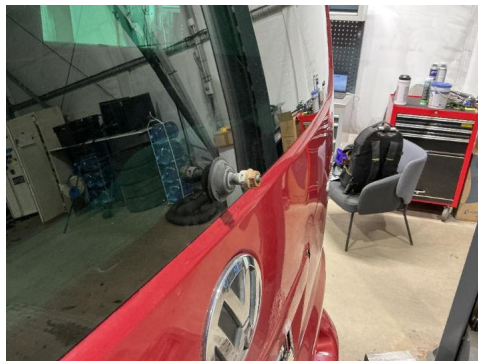
**R** 62. Vindusvisker, spyler.

| Ref.Id | Repareres | Resultat | Beskrivelse |
|---|---|---|---|
| 11.9 | Vindusvisker, spyler. | * Viskerarm bakrute mangler | |

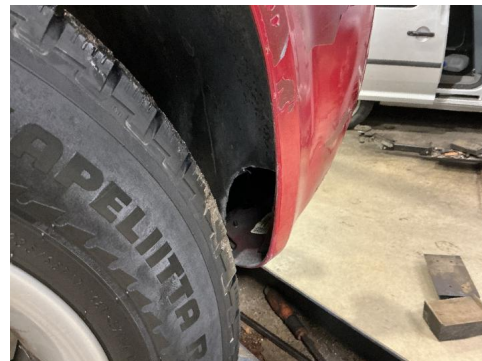
**R** 63. Vognbunn/understell.

| Ref.Id | Repareres | Resultat | Beskrivelse |
|---|---|---|---|
| 55.4 | Vognbunn/understell. | Skadet/løs innerskjerm: | Høyre foran |

| Ref.Id | Opplysning | Resultat | Beskrivelse |
|---|---|---|---|
| 55.12 | Vognbunn/understell. | Stedvis rustdannelser i vognbunn/understell | |
