LEXUS UX FORHJULSDRIFT

TESTDATO: 03.02.2026

CHASSISNR: JTHAABBH702003917

NBF Tilstandsrapport er utarbeidet av Norges Bilbransjeforbund og Forbrukerrådet.

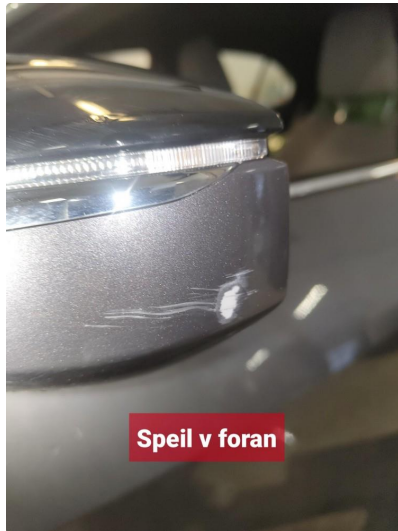
Speil v foran

| Punkt | Beskrivelse | Plassering |
|---|---|---|
| 1.1    Speil | speilhus riper | venstre foran |

1.1 Speilhus riper

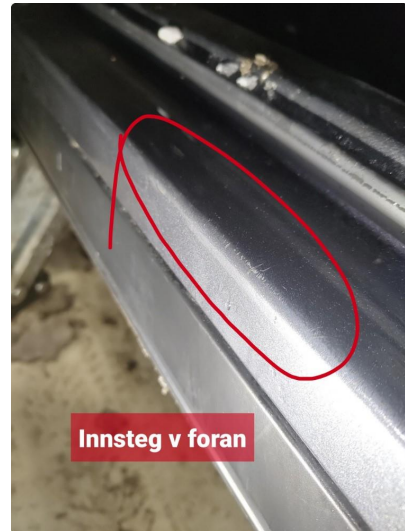
Innsteg v foran

| Punkt | Beskrivelse | Plassering |
|---|---|---|
| 1.2    Døråpning | slitt innsteg | venstre foran |

1.2 Slitt innsteg

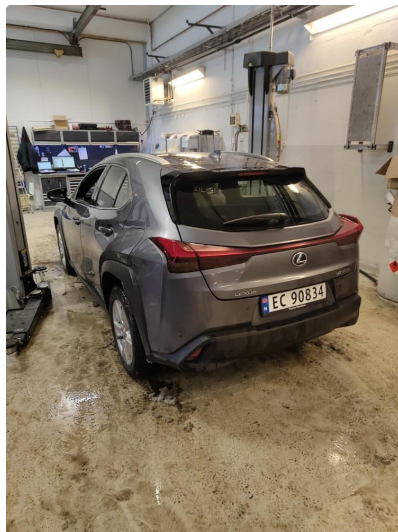
2.1 Div steinsprut og lakkriper finnes.

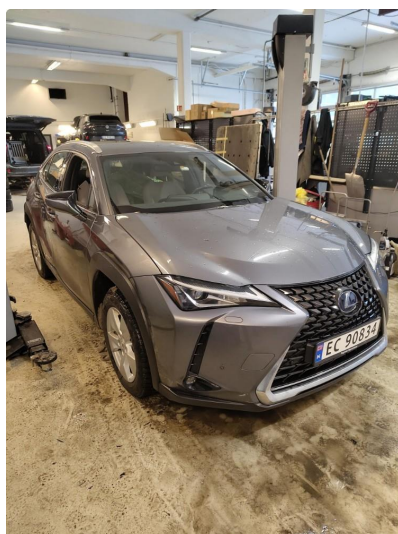
2.1 Div steinsprut og lakkriper finnes.

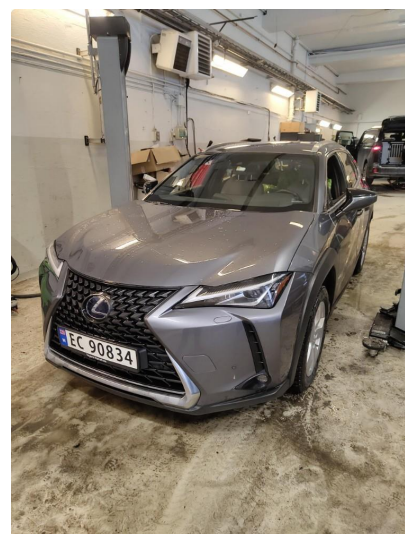
2.1 Div steinsprut og lakkriper finnes.

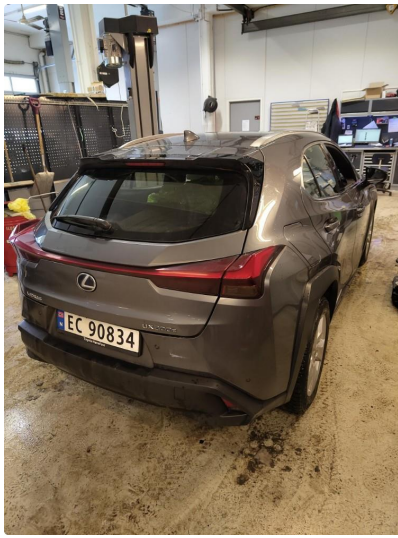
2.1 Div steinsprut og lakkriper finnes.

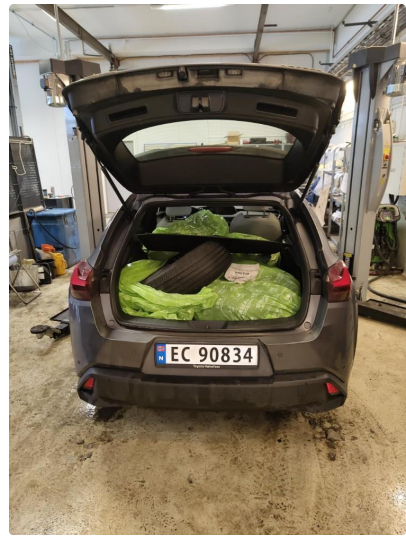
2.1 Div steinsprut og lakkriper finnes.
