VOLKSWAGEN ID.4 GTX 4X4

TESTDATO: 04.02.2026

ED23215

CHASSISNR: WVGGZZE2ZNP006968

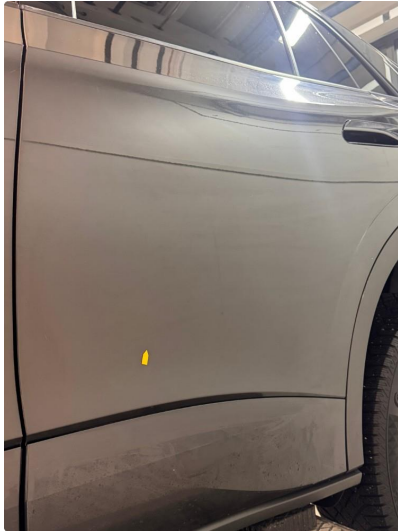
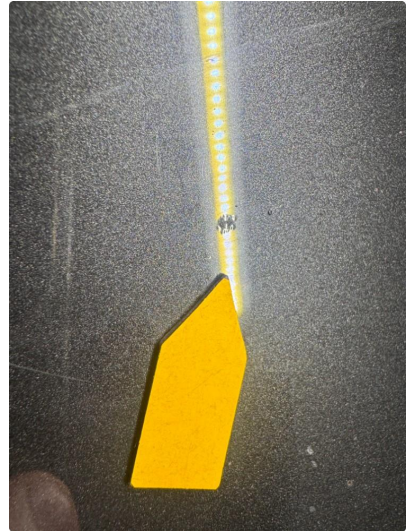
| Punkt | Beskrivelse | Plassering |
|---|---|---|
| 1.2 Dører | Liten steinsprut med korrosjon. | venstre bak |

1.2 Liten steinsprut med korrosjon.

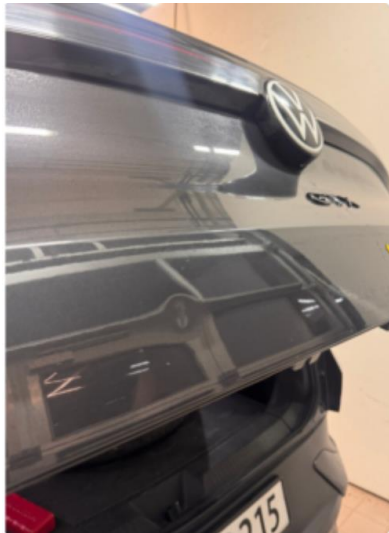
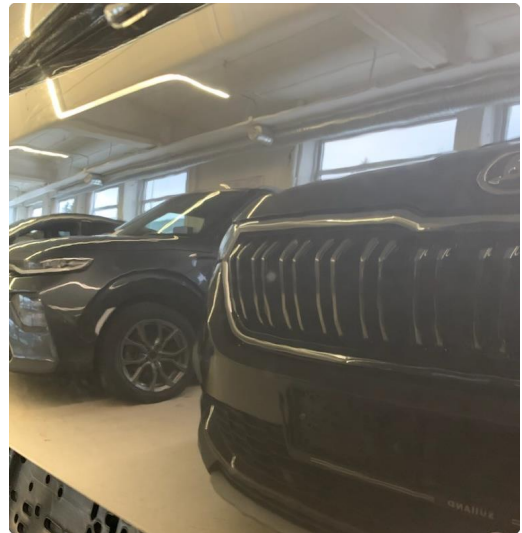
| Punkt | Beskrivelse | Plassering |
|---|---|---|
| 1.3 Bakluke | Liten bulk. Blir forsøkt med bulkfix. Liten steinsprut med korrosjon. | |

1.3 Liten bulk. Blir forsøkt med bulkfix. Liten steinsprut med korrosjon.

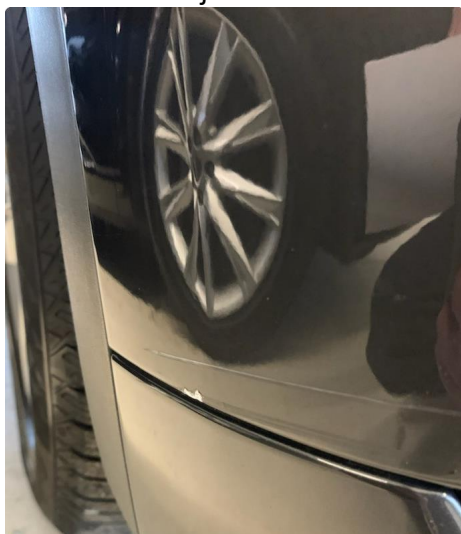
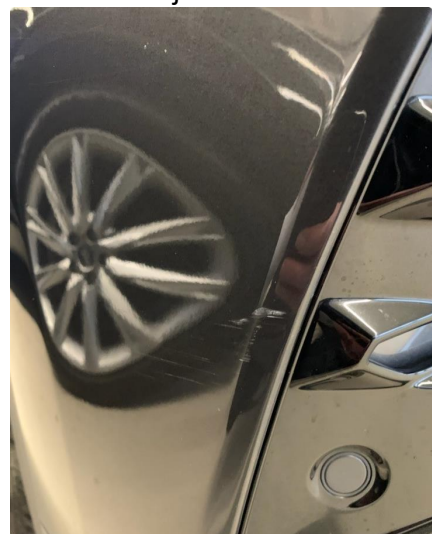
| Punkt | Beskrivelse | Plassering |
|---|---|---|
| 1.4 Støtfanger | Noen riper høyre side foran. | |

1.4 Noen riper høyre side foran.
