# NAF Bruktbiltest

**Testdato**  
02.02.2026

| Modell | Proace | Motoreffekt | 94 kW |
| Registreringsnr. | DP59374 | Drivstofftype | Diesel |

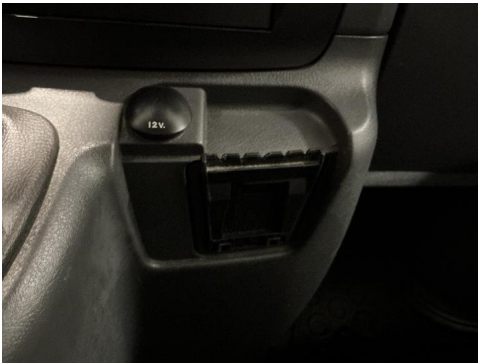
19. Dashbord / midtkonsoll.

| Ref.Id | Repareres | Resultat | Beskrivelse |
|---|---|---|---|
| 10.1 | Dashbord /midtkonsoll. | Manglende/løse deler eller deksler: | Dashbord |

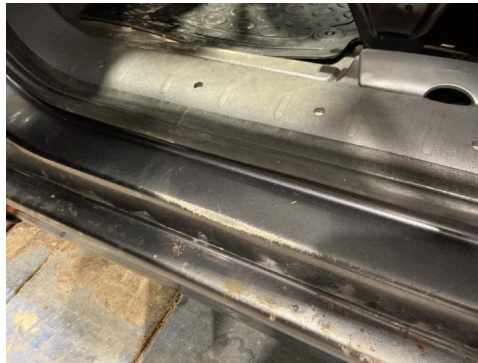
20. Døråpning.

| Ref.Id | Repareres | Resultat | Beskrivelse |
|---|---|---|---|
| 40.1 | Døråpning. | Sår eller skade: | Venstre fordør |

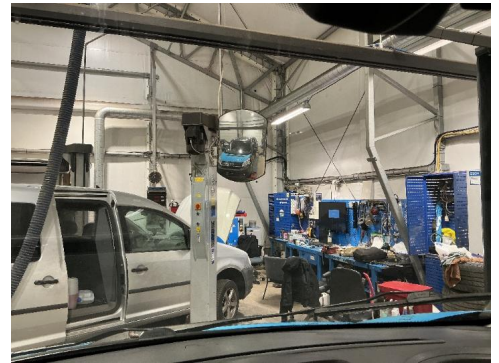
21. Glassruter.

| Ref.Id | Repareres | Resultat | Beskrivelse |
|---|---|---|---|
| 14.1 | Glassruter. | Steinsprut med sprekk eller rosett | Frontrute |

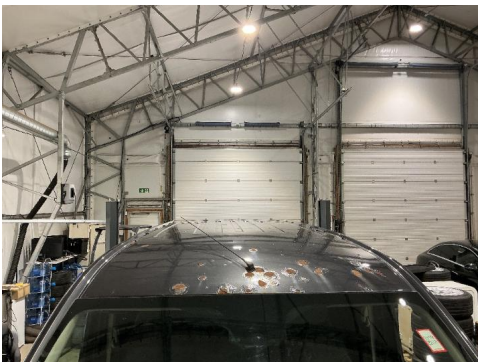
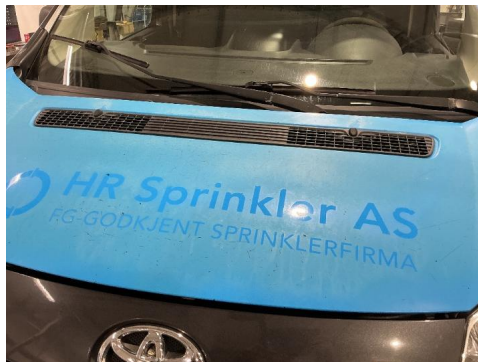
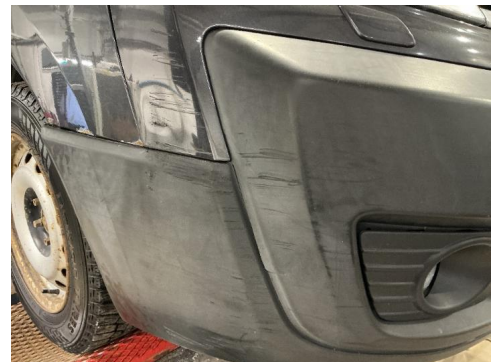
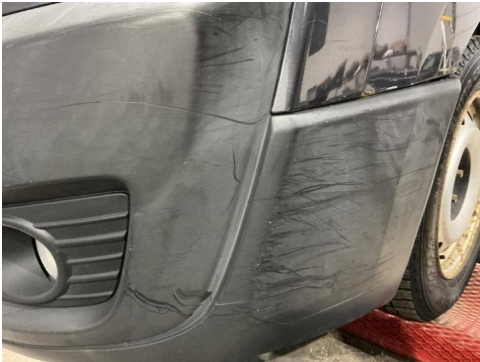
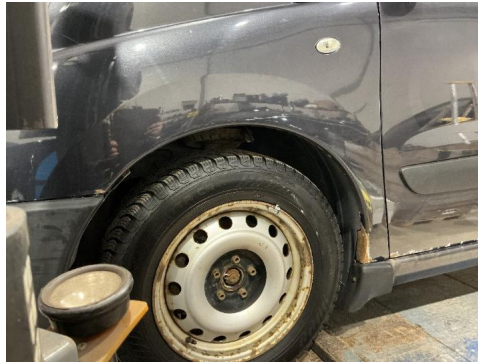
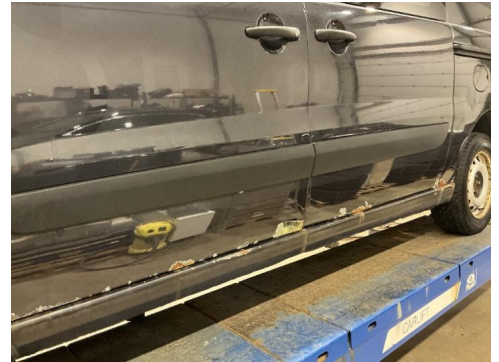
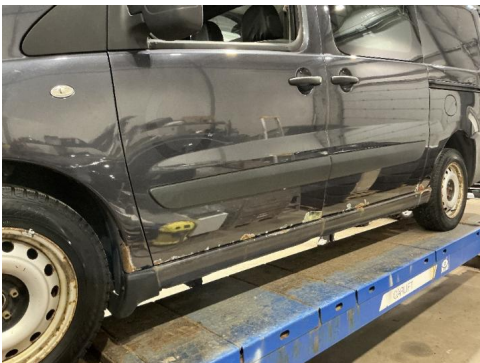
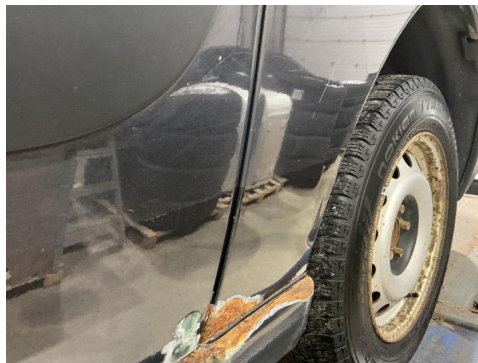
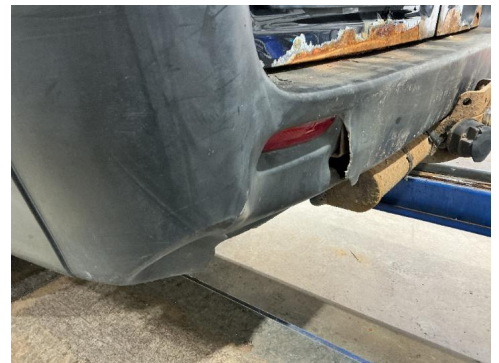
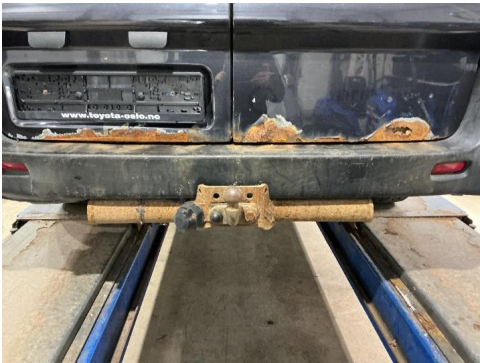
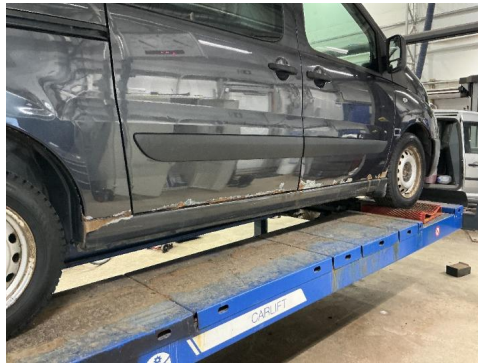
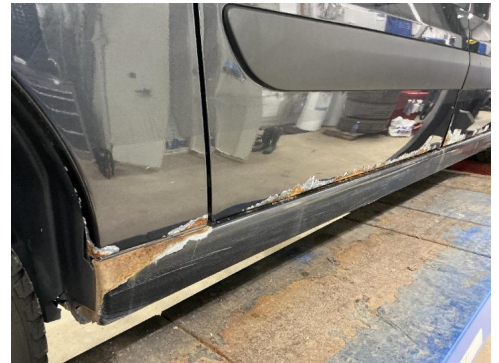
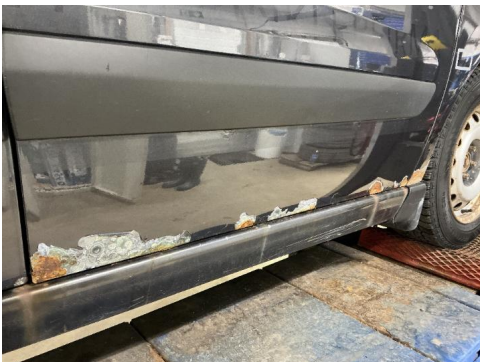
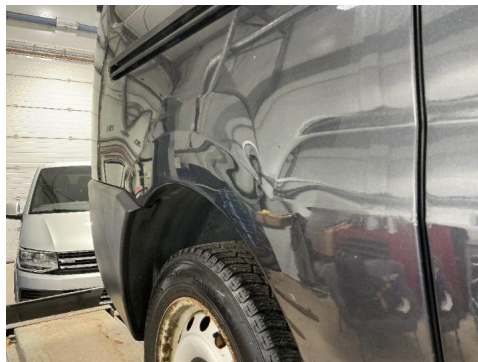
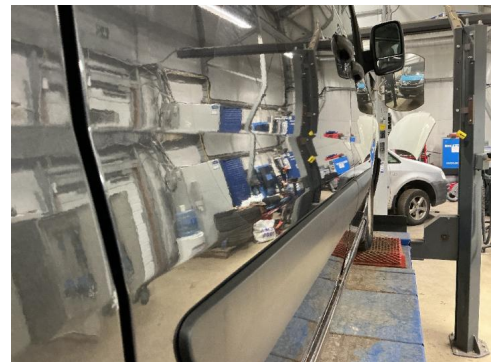
| Ref.Id | Repareres | Resultat | Beskrivelse |
|---|---|---|---|
| 54.1 | Lakk / karosseri utvendig. | Skadet: | Støtfanger bak |
| 54.2 | | Lakkriper: | Støtfanger foran |
| 54.4 | | Rustangrep: | Høyre sidekanal, Venstre sidekanal, Høyre bakskjerm, Venstre bakskjerm, Høyre bakdør, Venstre bakdør, Høyre fordør, Venstre fordør, Tak, Høyre forskjerm, Venstre forskjerm |
| 54.5 | | Lakkslipp/flassing | Venstre forskjerm, Høyre forskjerm, Venstre fordør, Høyre fordør, Venstre bakdør, Høyre bakdør, Venstre bakskjerm, Høyre bakskjerm, Venstre sidekanal, Høyre sidekanal |
| 54.8 | | Bulk (er): | Høyre bakdør, Venstre bakskjerm, Høyre bakskjerm |
| 54.11 | | Rust/rusthull: | Bakluke |

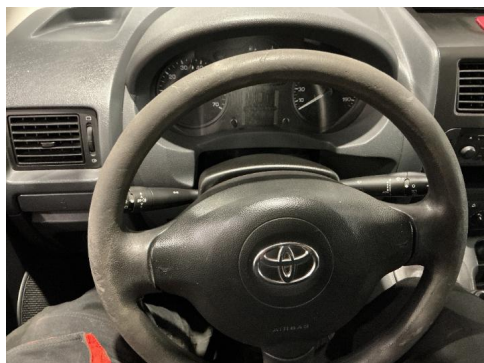
37. Ratt, rattaksel, ledd.

| Ref.Id | Repareres | Resultat | Beskrivelse |
|---|---|---|---|
| 5.1 | Ratt, rattaksel, ledd. | Løs / slitt rattpolstring | |

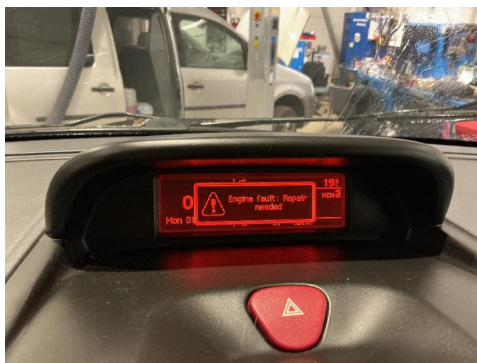
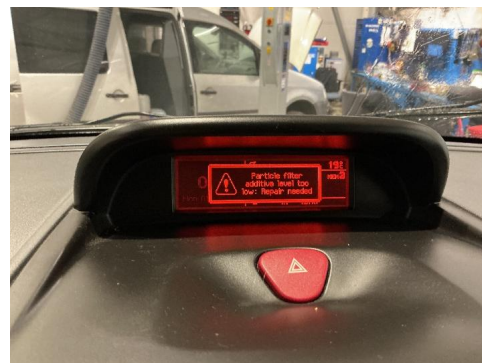
38. Varsellamper/ meldinger.

| Ref.Id | Repareres | Resultat | Beskrivelse |
|---|---|---|---|
| 6.1 | Varsellamper/ meldinger. | Varsellampe lyser, se bilde | |

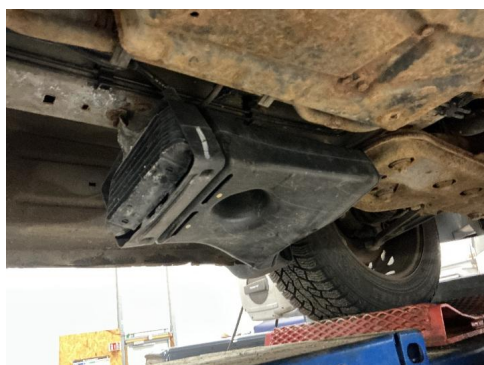
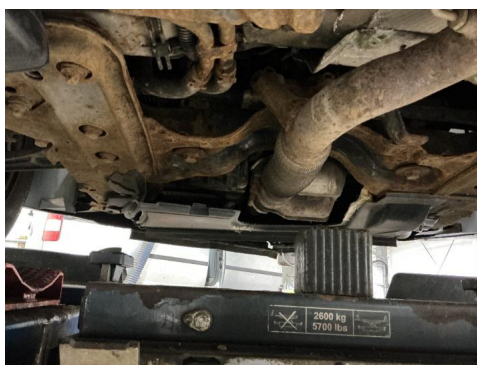
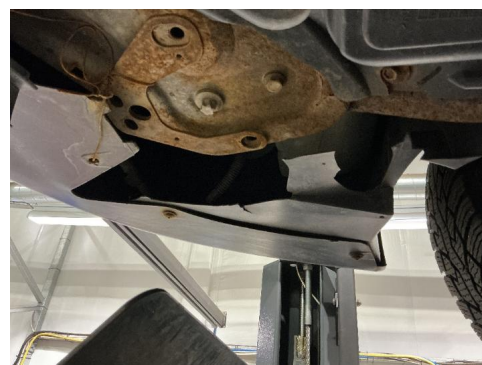
40. Vognbunn/understell.

| Ref.Id | Repareres | Resultat | Beskrivelse |
|---|---|---|---|
| 55.1 | Vognbunn/understell. | Skadet/løst plastdeksel: | Venstre foran, Midten foran |
| 55.4 | | Skadet/løs innerskjerm: | Høyre foran, Venstre foran |
