# NAF Bruktbiltest

**Testdato**  
19.01.2026

| <b>Bilmerke</b> | Volvo | <b>Motorstørrelse</b> | - cm <sup>3</sup> |
| <b>Modell</b> | EX40 | <b>Motoreffekt</b> | 185 kW |

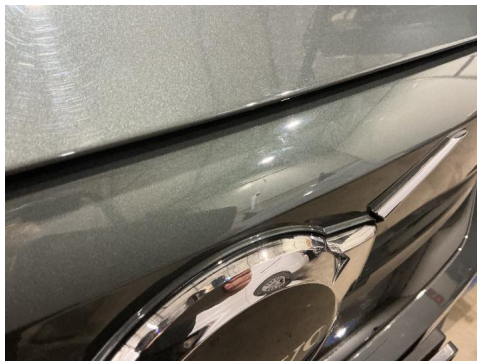
26. Grill

R
