## ED37914 - 2022 Peugeot 2008 Offroad

## GENERELL BESKRIVELSE

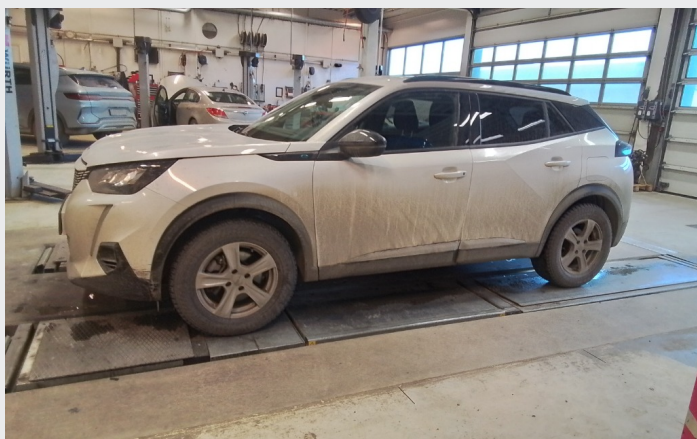
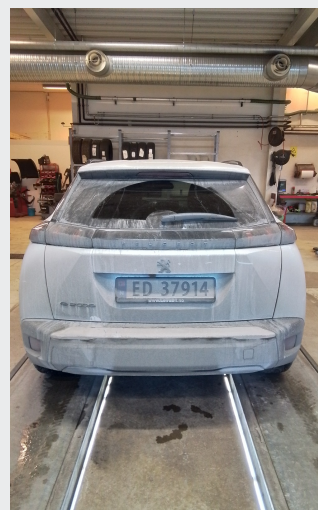
2.1 .

### 2.1 Eksteriør - Lakk - .
