# NAF Bruktbiltest

**Testdato**  
22.01.2026

| Modell | Cooper SE | Motoreffekt | 135 kW |
| Registreringsnr. | EH24256 | Drivstofftype | Elektrisk |

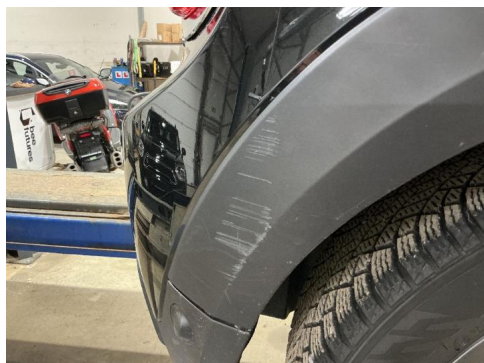
| Ref.Id | Repareres | Resultat | Beskrivelse |
|---|---|---|---|
| 86.2 | Lakk / karosseri utvendig | Lakkriper: | Venstre bakskjerm, Høyre bakskjerm |

25. Høyre bakskjerm

R

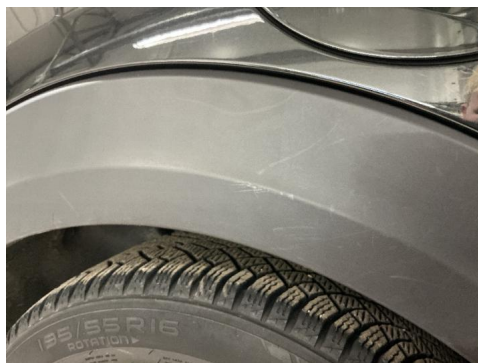
26. Høyre bakskjerm

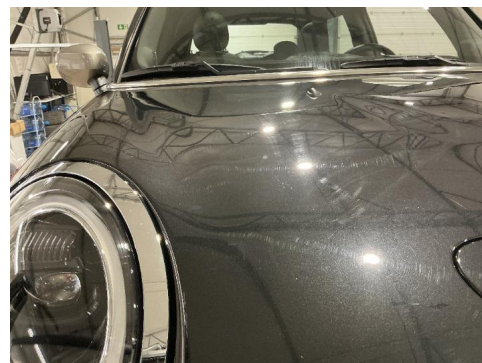
| Ref.Id | Repareres | Resultat | Beskrivelse |
|---|---|---|---|
| 86.13 | | Steinsprut/lakksår | Panser |

27. Panser

R

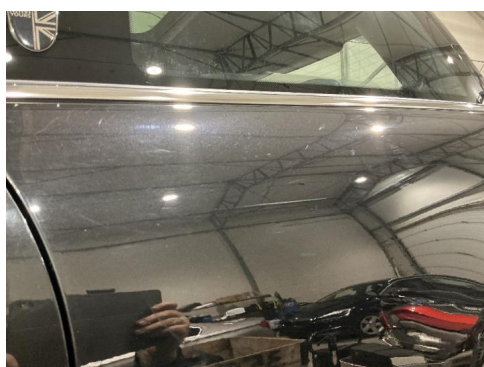
28. Venstre bakskjerm

R
