VOLVO V90 4X4

TESTDATO: 04.02.2026

CHASSISNR: YV1PWH1V4P1191622

NBF Tilstandsrapport er utarbeidet av Norges Bilbransjeforbund og Forbrukerrådet.

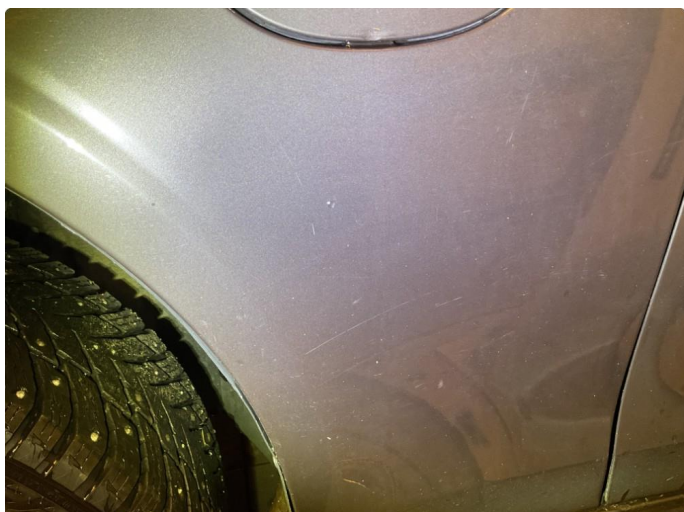
1.1 Generelt noe bruksmerker rundt om bilen.  
Fremstår som normal slitasje.

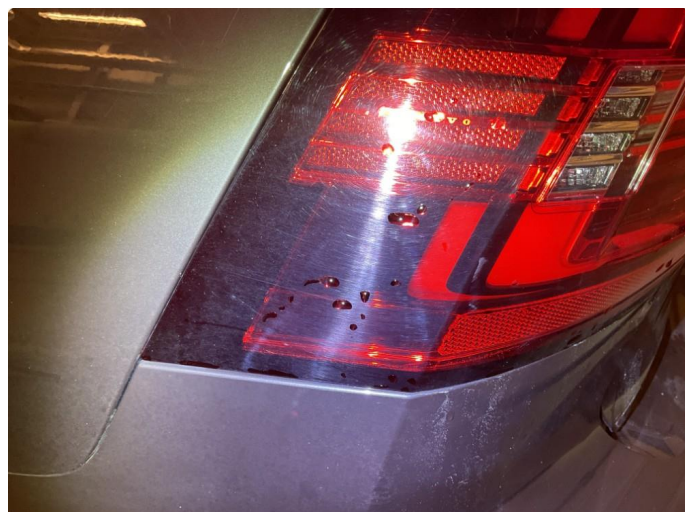
1.1 Generelt noe bruksmerker rundt om bilen.  
Fremstår som normal slitasje.

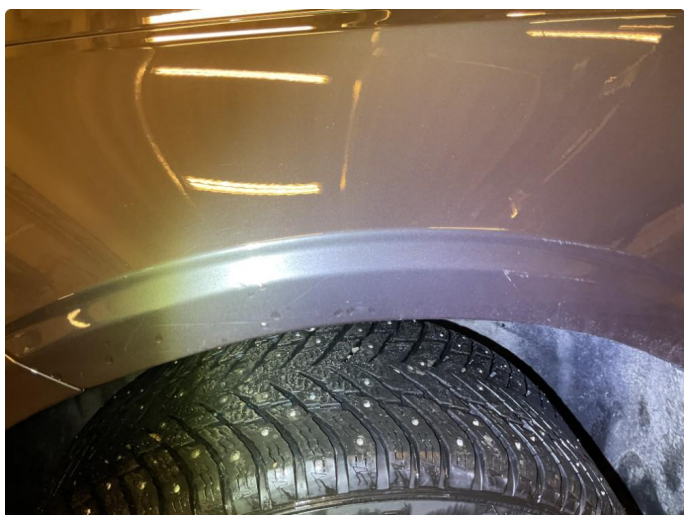
1.1 Generelt noe bruksmerker rundt om bilen.  
Fremstår som normal slitasje.

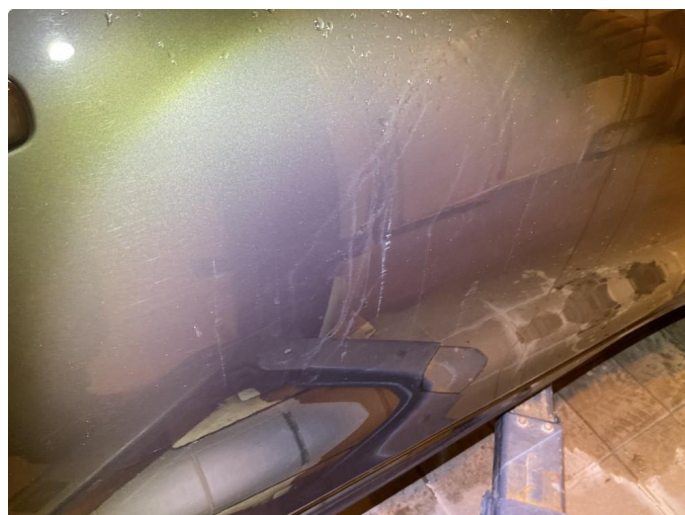
1.1 Generelt noe bruksmerker rundt om bilen.  
Fremstår som normal slitasje.

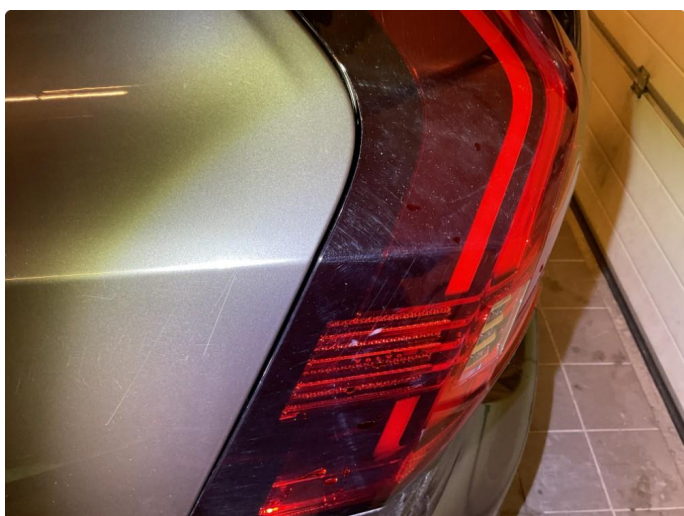
1.1 Generelt noe bruksmerker rundt om bilen.  
Fremstår som normal slitasje.

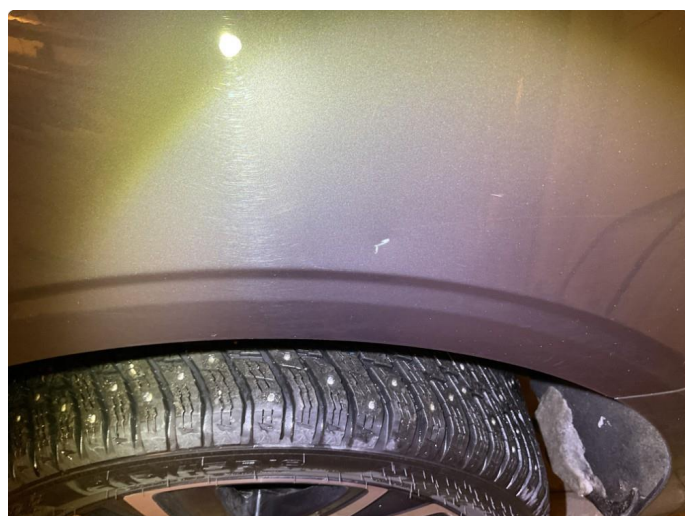
1.1 Generelt noe bruksmerker rundt om bilen.  
Fremstår som normal slitasje.

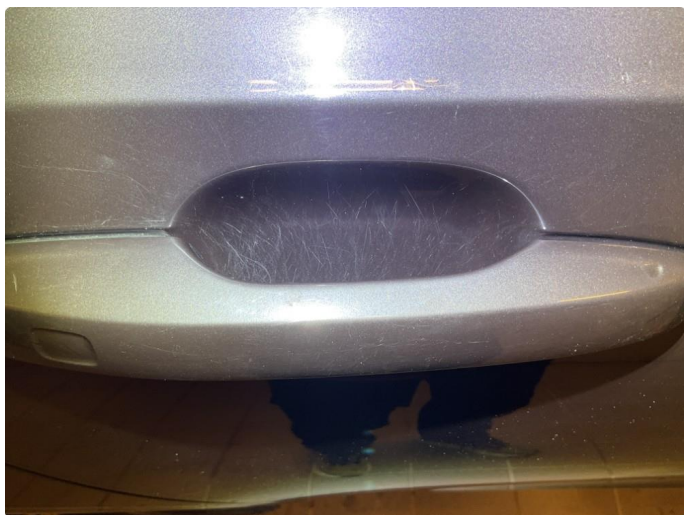
1.1 Generelt noe bruksmerker rundt om bilen.  
Fremstår som normal slitasje.

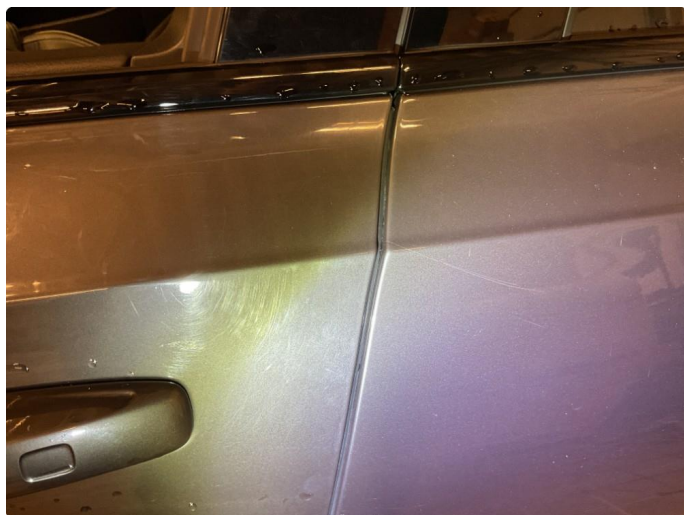
1.1 Generelt noe bruksmerker rundt om bilen.  
Fremstår som normal slitasje.

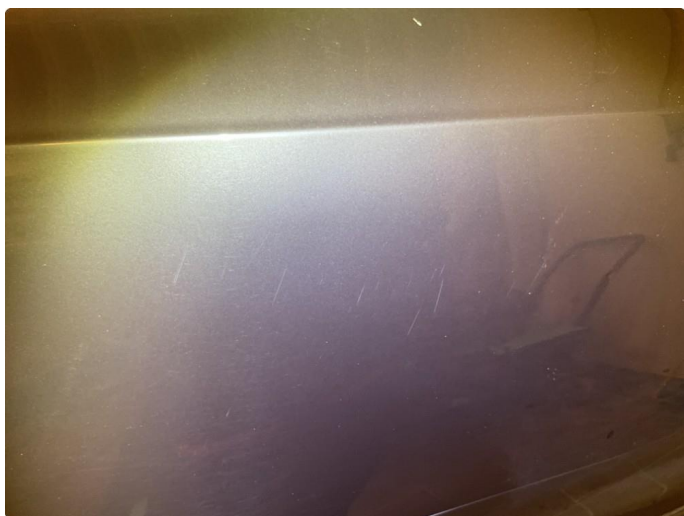
1.1 Generelt noe bruksmerker rundt om bilen.  
Fremstår som normal slitasje.

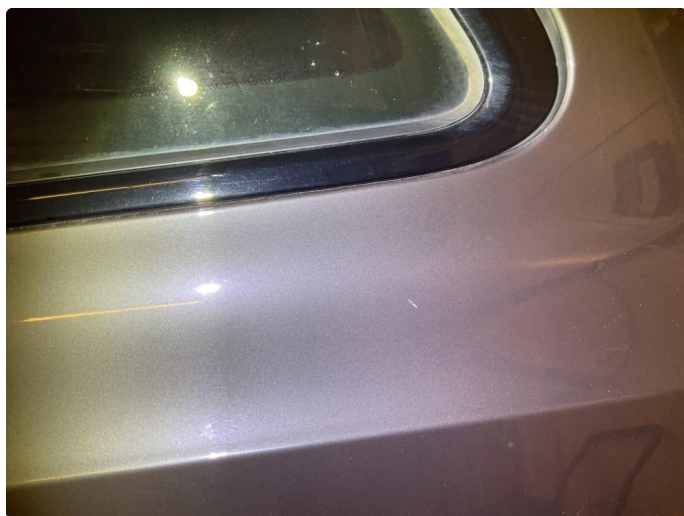
1.1 Generelt noe bruksmerker rundt om bilen.  
Fremstår som normal slitasje.

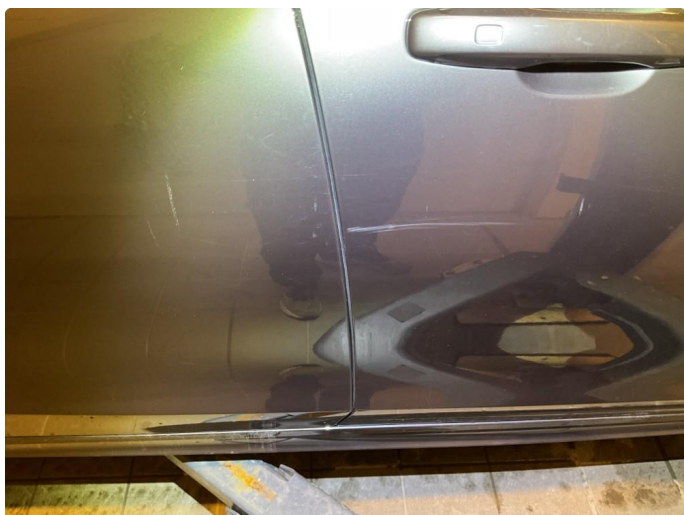
1.1 Generelt noe bruksmerker rundt om bilen.  
Fremstår som normal slitasje.

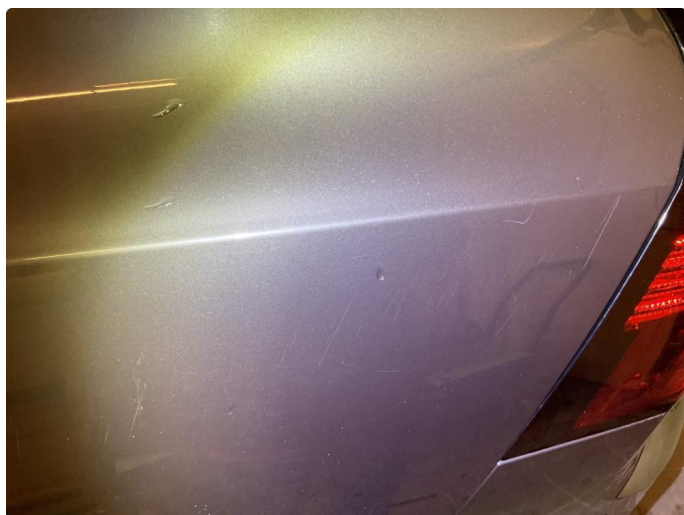
1.1 Generelt noe bruksmerker rundt om bilen.  
Fremstår som normal slitasje.

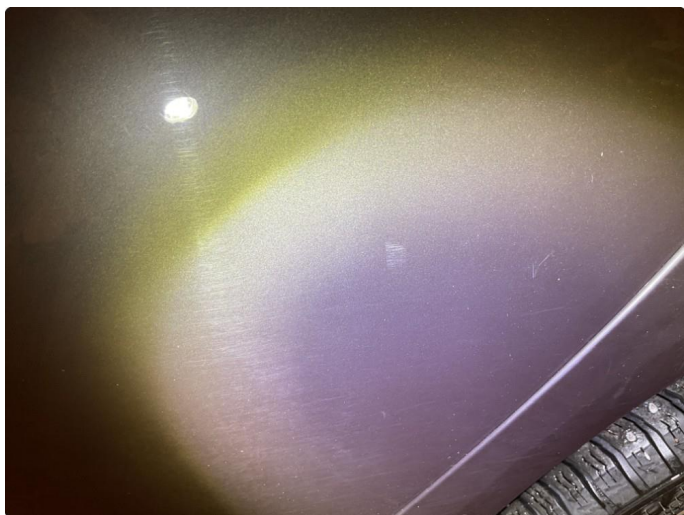
1.1 Generelt noe bruksmerker rundt om bilen.  
Fremstår som normal slitasje.

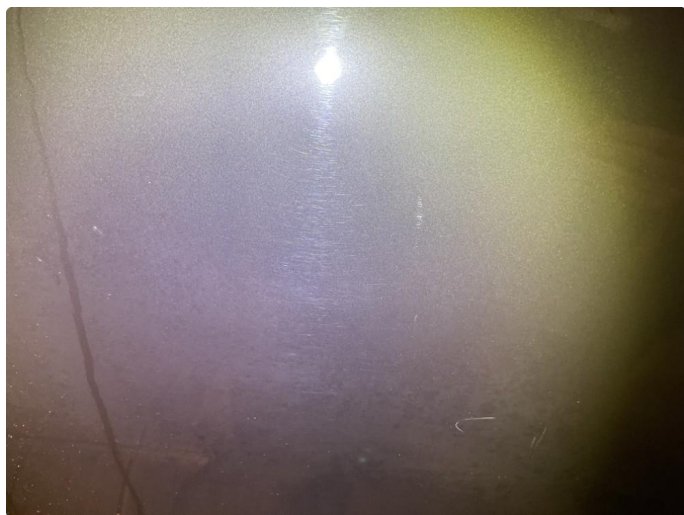
1.1 Generelt noe bruksmerker rundt om bilen.  
Fremstår som normal slitasje.

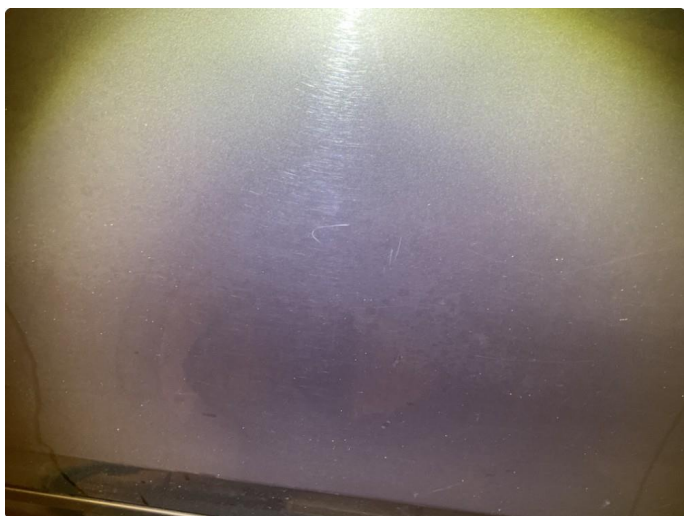
1.1 Generelt noe bruksmerker rundt om bilen.  
Fremstår som normal slitasje.

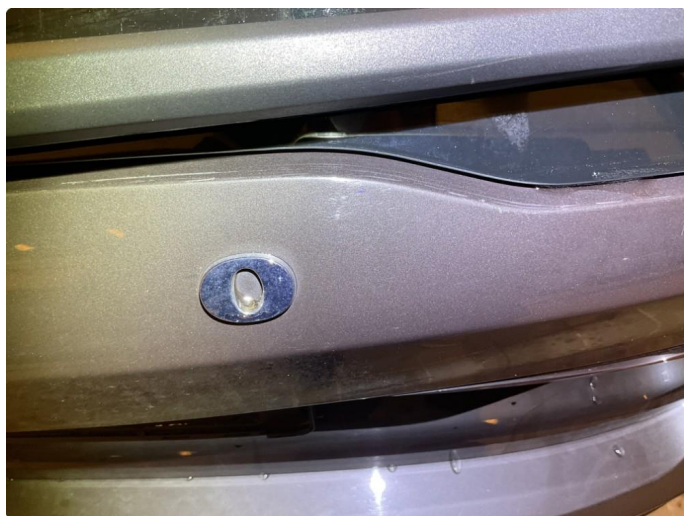
1.1 Generelt noe bruksmerker rundt om bilen.  
Fremstår som normal slitasje.

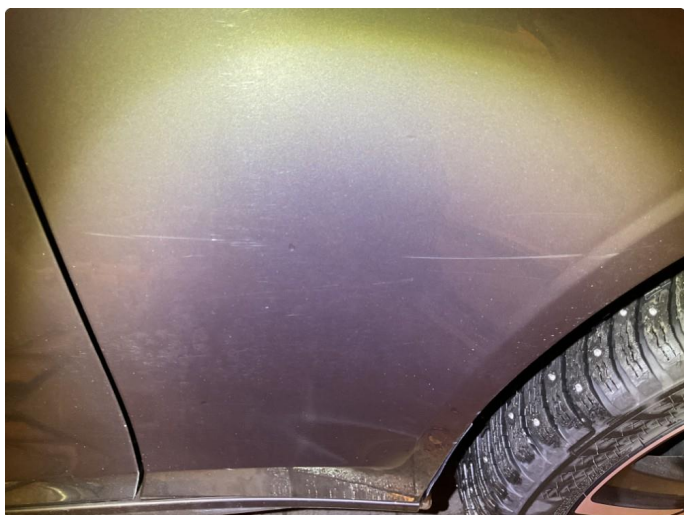
1.1 Generelt noe bruksmerker rundt om bilen.  
Fremstår som normal slitasje.

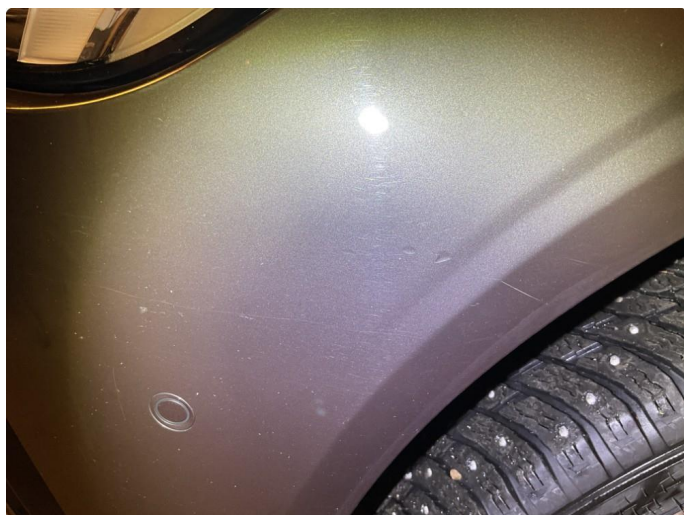
1.1 Generelt noe bruksmerker rundt om bilen.  
Fremstår som normal slitasje.

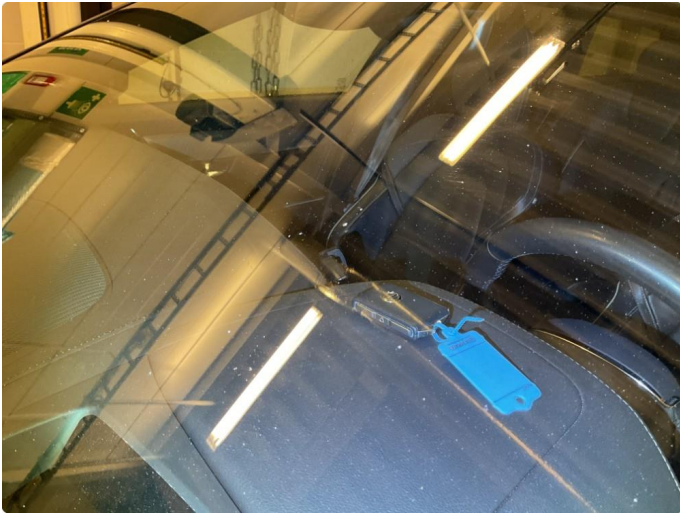
1.2 Noe steinsprut frontrute
