VOLKSWAGEN GOLF GTE FORHJULSDRIFT
TESTDATO: 05.02.2026
KODE: 1941355

KJ25777

NBF Tilstandsrapport er utarbeidet av Norges Bilbransjeforbund og Forbrukerrådet.

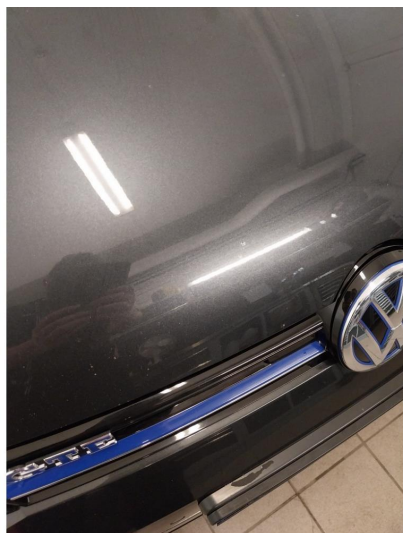
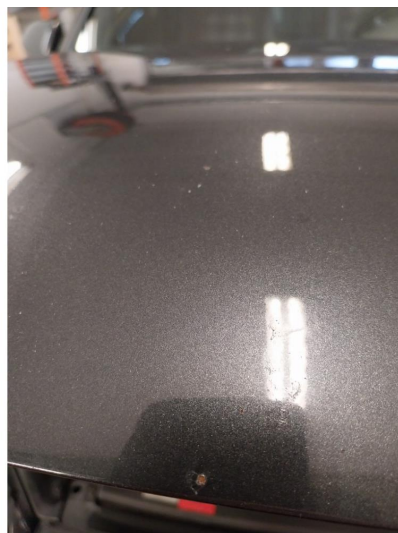
1.1 Noe steinsprut med rust

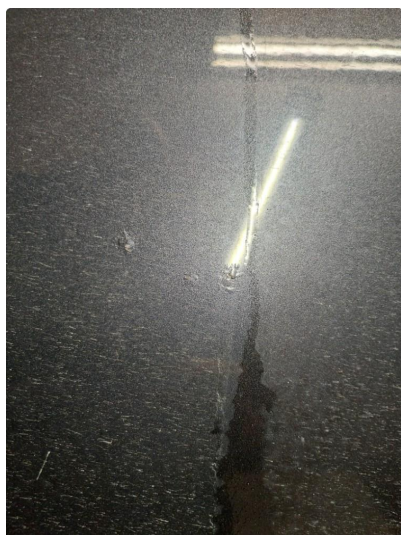
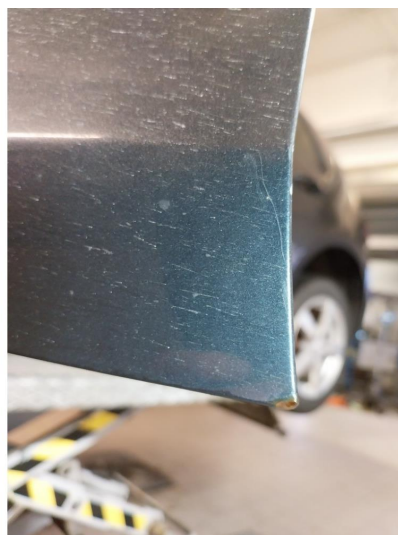
1.2 Rust/korrosjon

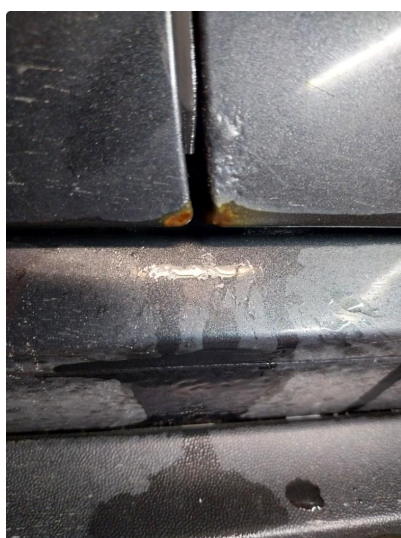
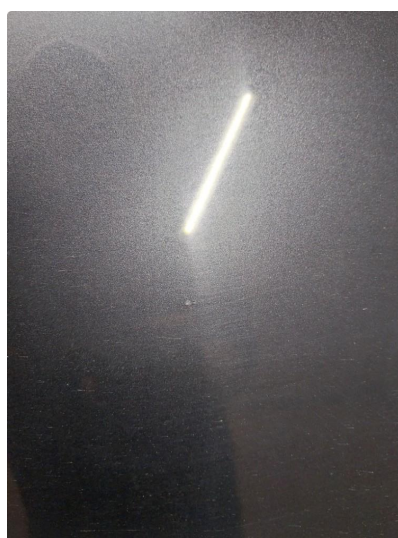
1.3 Rust/korrosjon

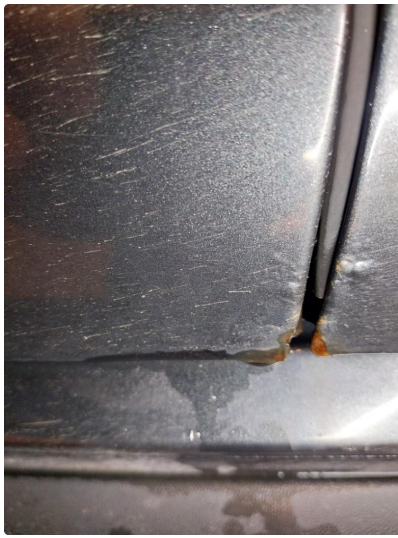
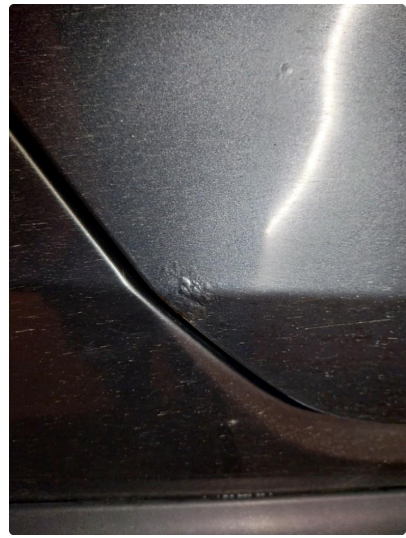
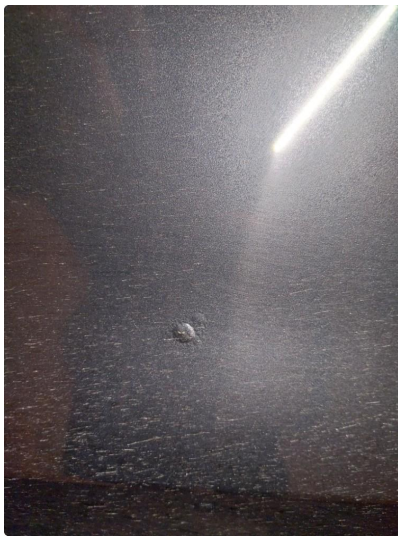
1.4 Steinsprut med rust

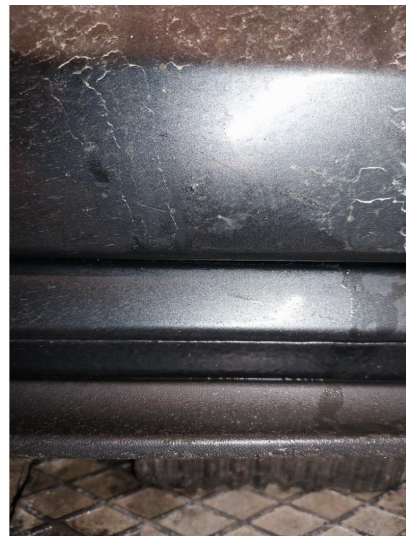
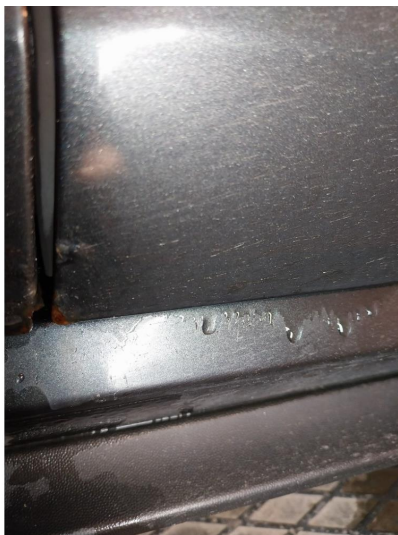
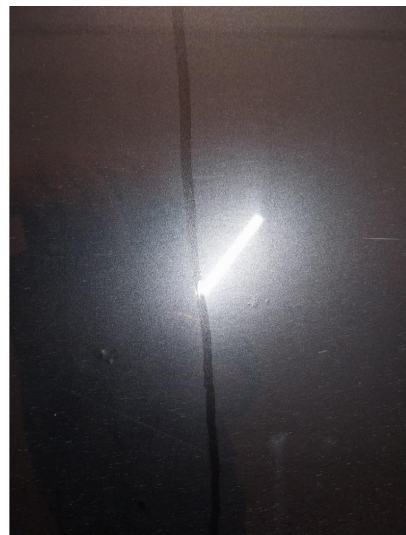
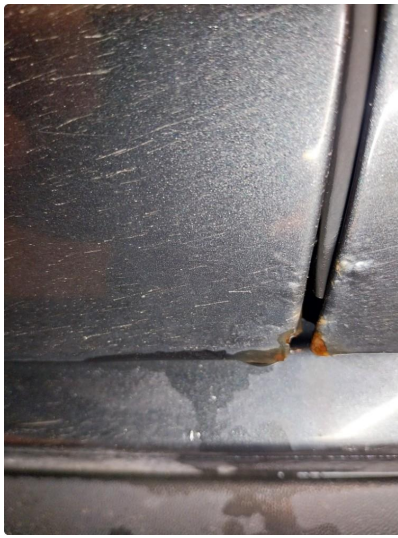
1.5 Steinsprut med rust

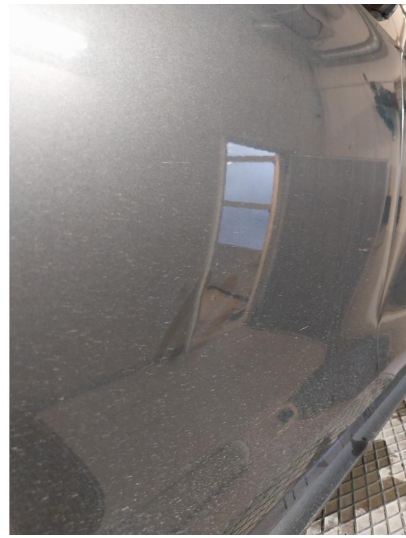
1.6 Bulk

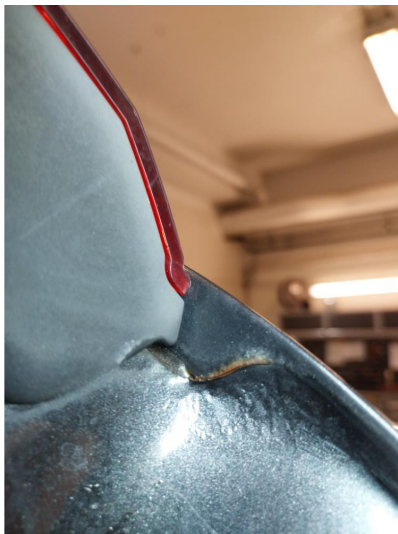
1.7 Rust/korrosjon

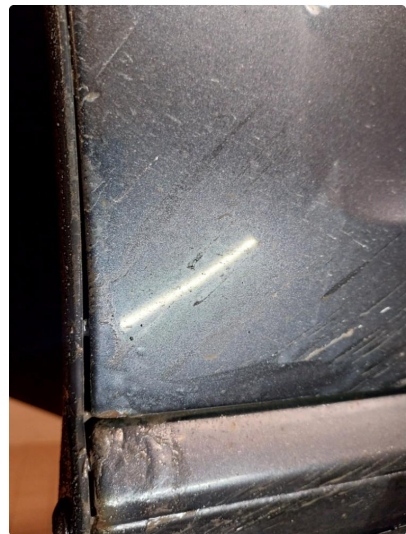
1.8 Rust

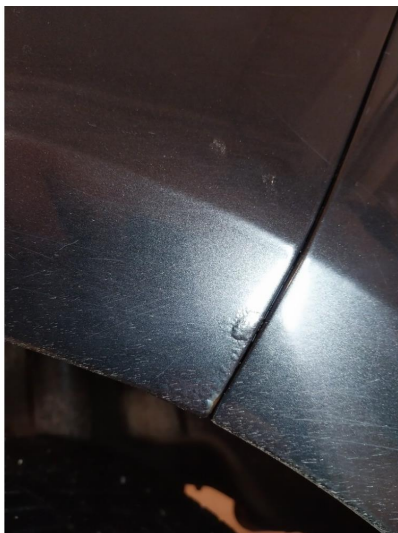
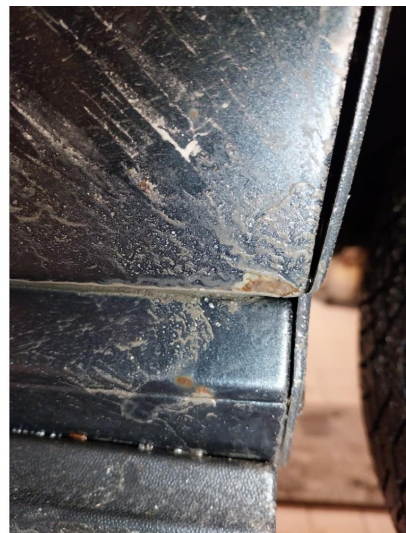
1.9 Rust

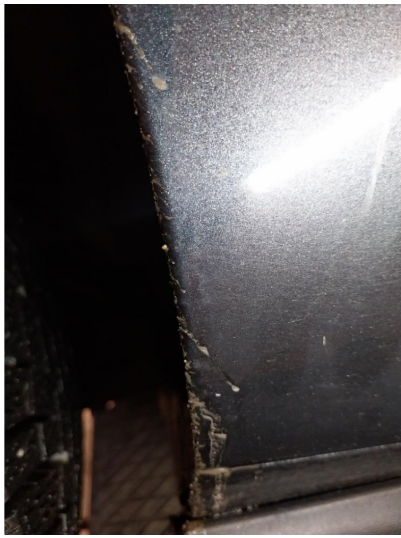
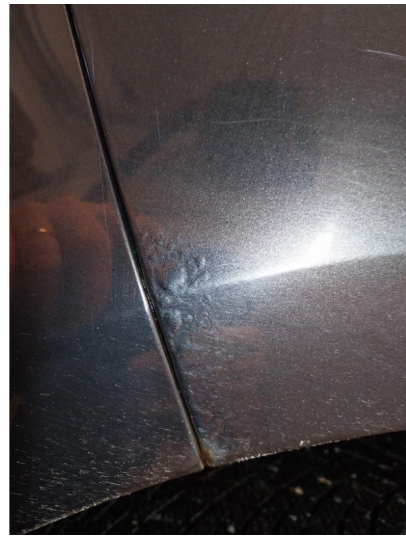
1.10 Rust

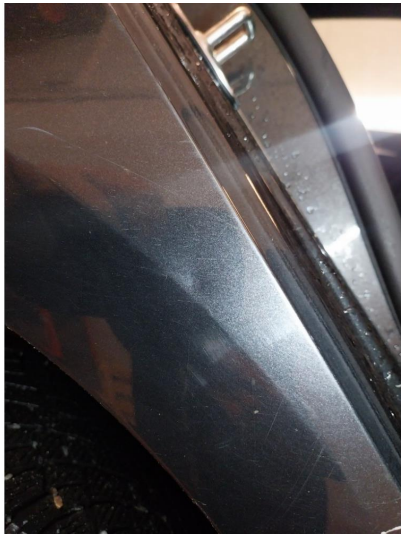
1.11 Bulk

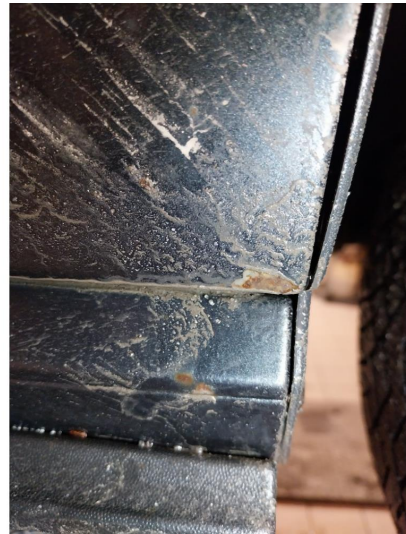
1.12 Rust

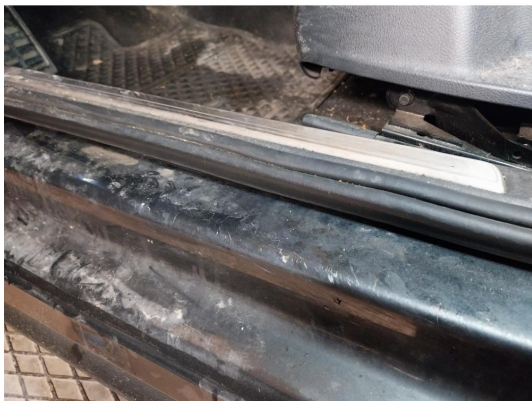
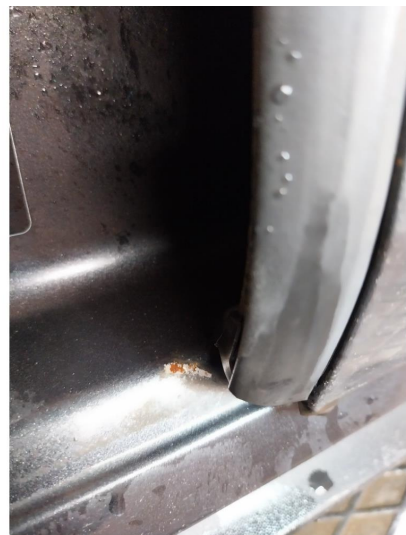
1.13 Slitt innsteg

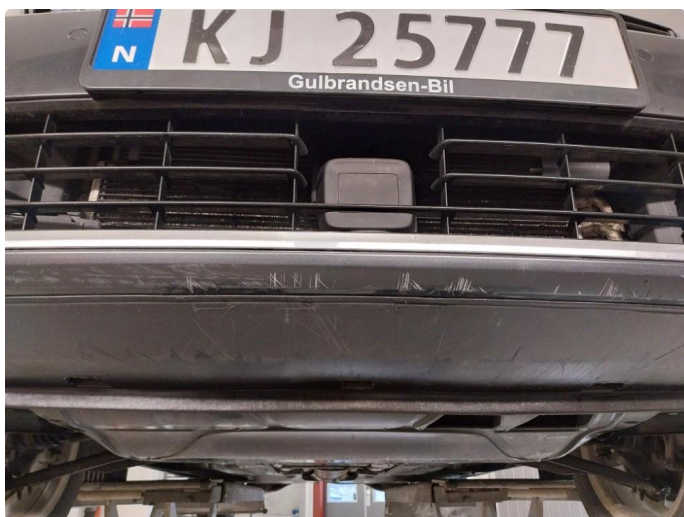
1.14 Skrubbskader underkant

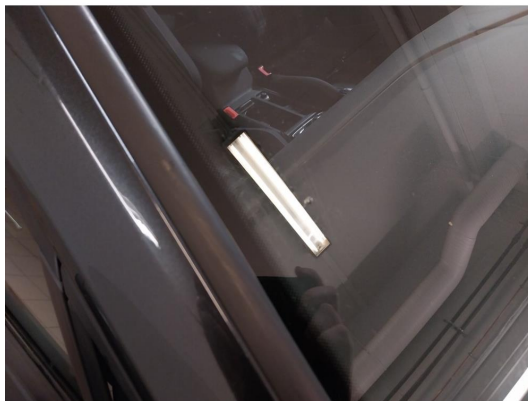
1.15 Steinsprut

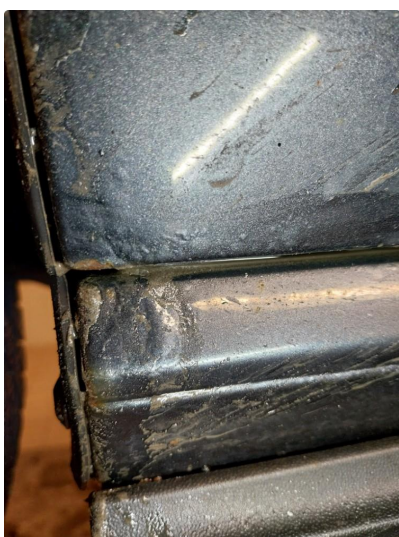
1.16 Korrosjon/rust

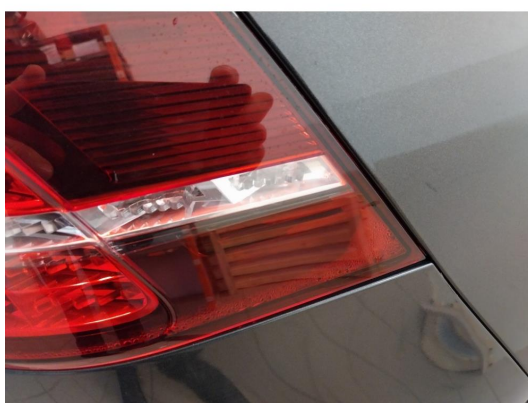
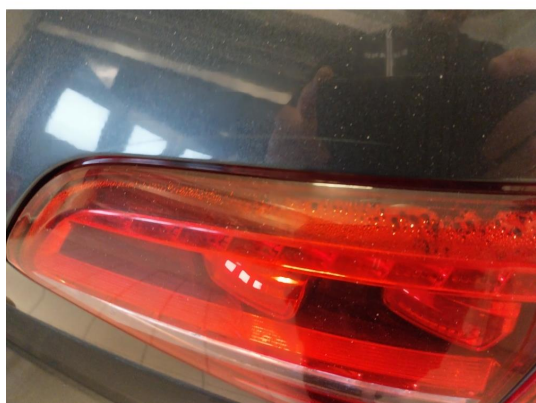
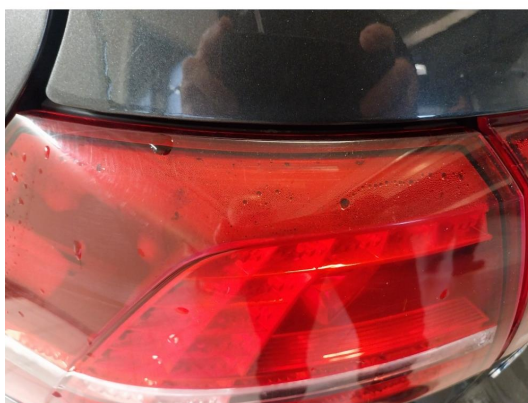
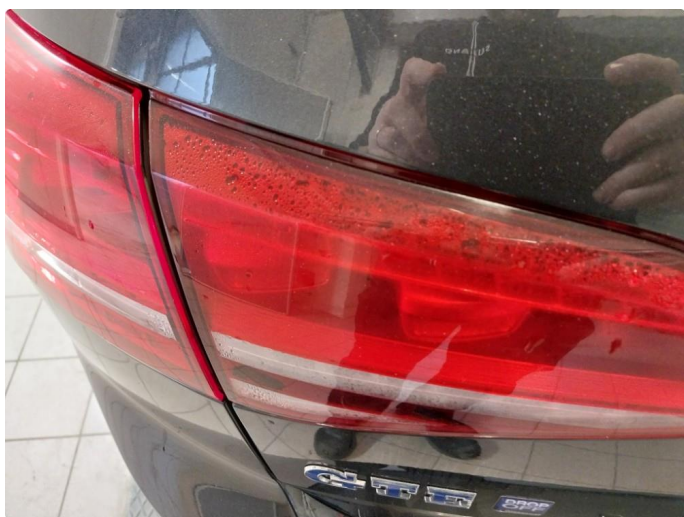
2.1 Dugg/fukt

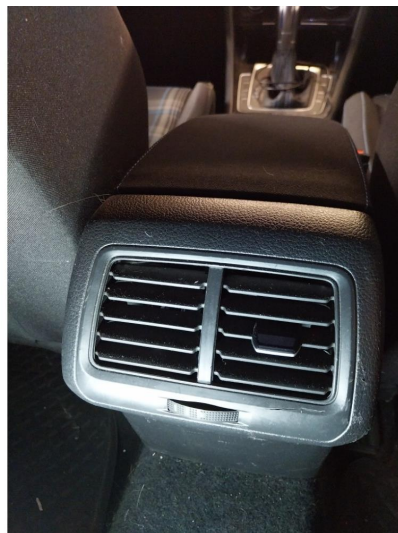
3.1 Skadet luftventil
