VOLKSWAGEN GOLF SPORTSVAN 110 HK AUTOMAT  
FORHJULSDRIFT

TESTDATO: 05.02.2026

CHASSISNR: WVWZZZAUZEW505993

NBF Tilstandsrapport er utarbeidet av Norges Bilbransjeforbund og Forbrukerrådet.

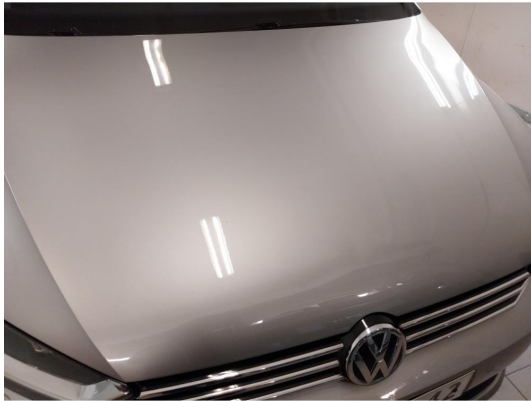
| Punkt | Beskrivelse | Plassering |
|---|---|---|
| 1.1 Panser | bulk | foran |

1.1 Bulk

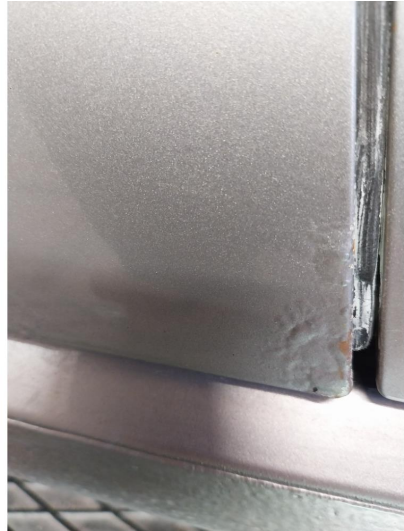
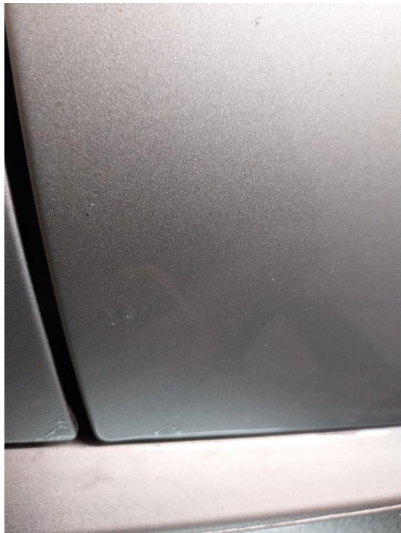
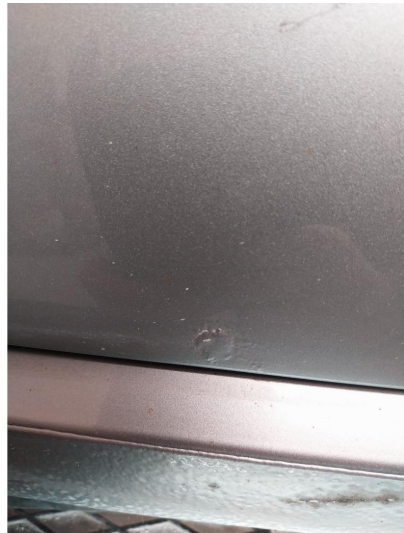
| Punkt | Beskrivelse | Plassering |
|---|---|---|
| 1.2 Dører | rust/korrosjon | venstre foran |

1.2 Rust/korrosjon

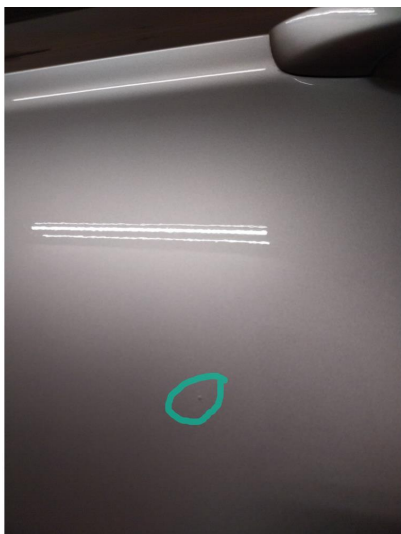
| Punkt | Beskrivelse | Plassering |
|---|---|---|
| 1.3 Dører | steinsprut med rust | venstre bak |

1.3 Steinsprut med rust

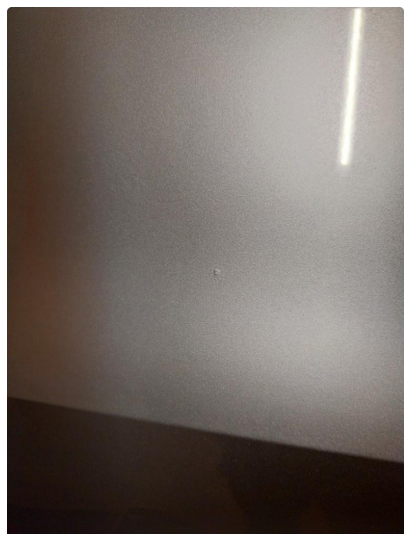
| Punkt | Beskrivelse | Plassering |
|---|---|---|
| 1.4 Dører | steinsprut med rust | nede - høyre bak |

1.4 Steinsprut med rust

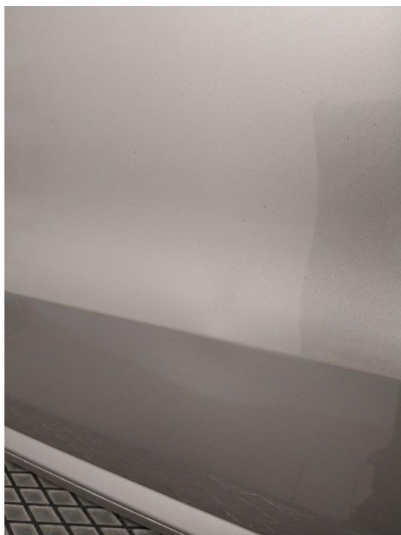
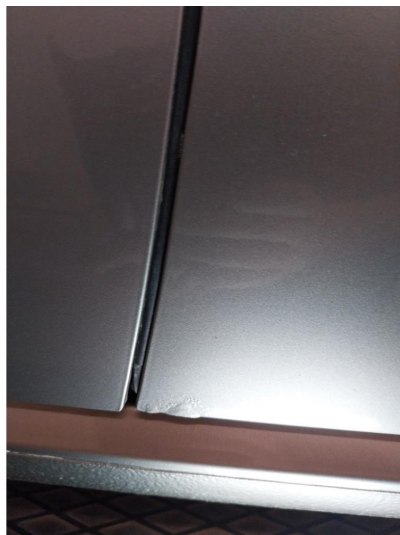
| Punkt | Beskrivelse | Plassering |
|---|---|---|
| 1.5 Dører | steinsprut med rust | høyre foran |

1.5 Steinsprut med rust

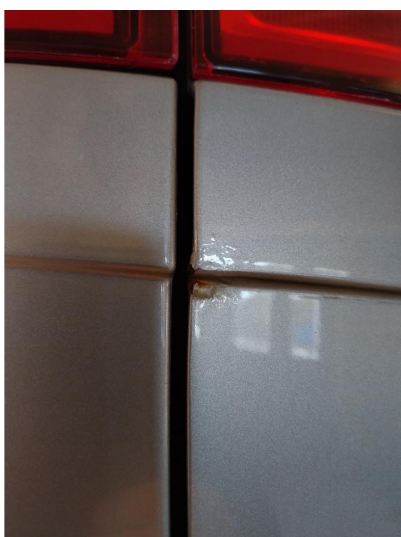
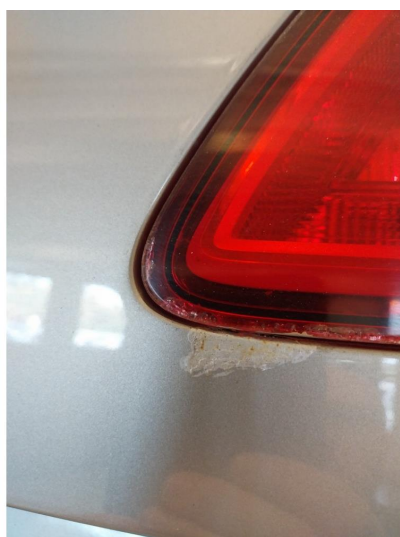
| Punkt | Beskrivelse | Plassering |
|---|---|---|
| 1.6 Bakluke | rust/korrosjon | bak |

1.6 Rust/korrosjon

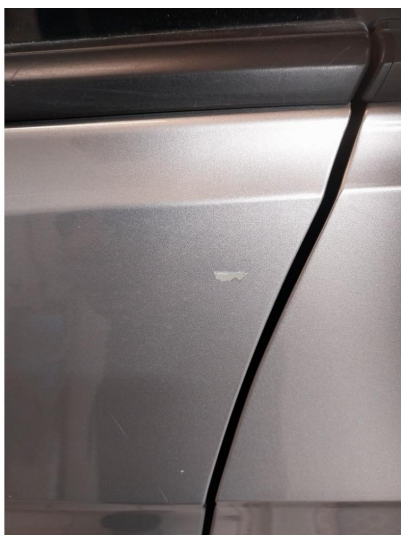
| Punkt | Beskrivelse | Plassering |
|---|---|---|
| 1.7 Skjermer | lakk flasser | venstre foran |

1.7 Lakk flasser

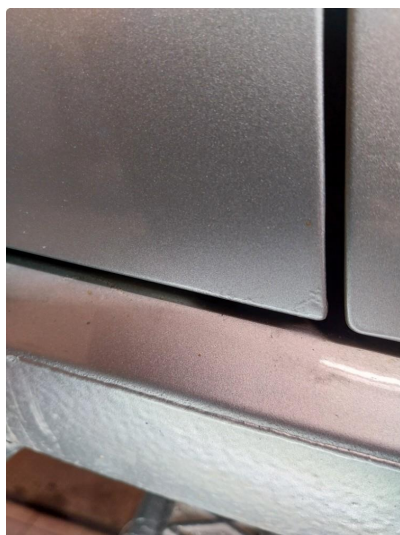
| Punkt | Beskrivelse | Plassering |
|---|---|---|
| 1.8 Skjermer | steinsprut med rust | nede - venstre foran |

1.8 Steinsprut med rust

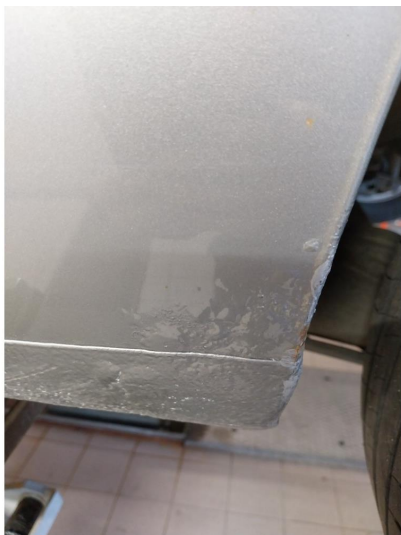
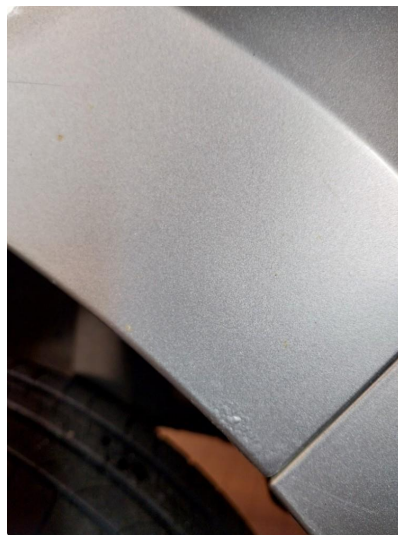
| Punkt | Beskrivelse | Plassering |
|---|---|---|
| 1.9 Skjermer | rust | venstre bak |

1.9 Rust

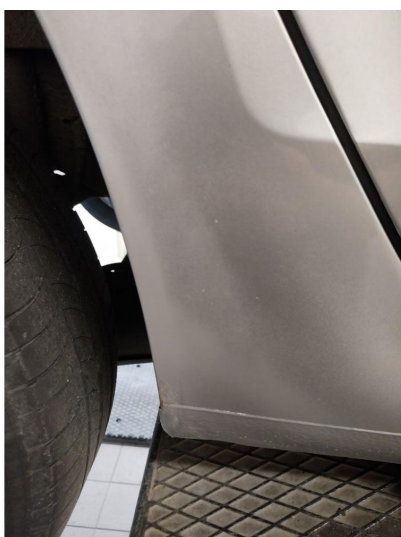
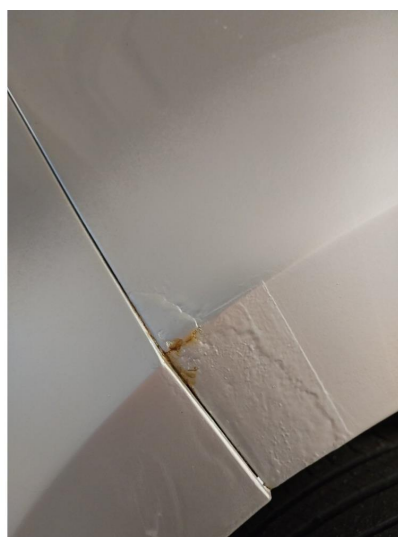
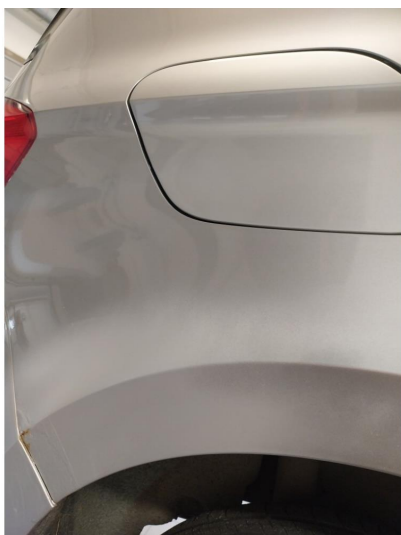
| Punkt | Beskrivelse | Plassering |
|---|---|---|
| 1.10 Skjermer | rust | høyre bak |

1.10 Rust

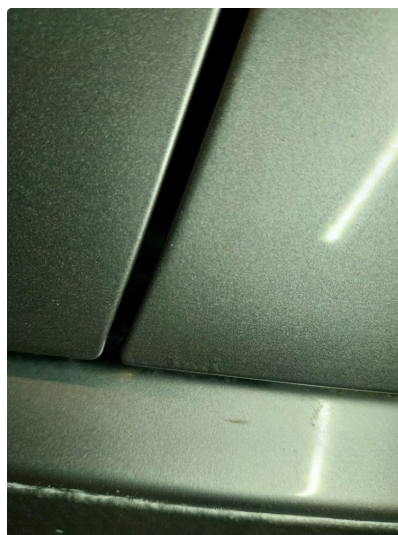
| Punkt | Beskrivelse | Plassering |
|---|---|---|
| 1.11 Skjermer | steinsprut med rust | nede - høyre foran |

1.11 Steinsprut med rust

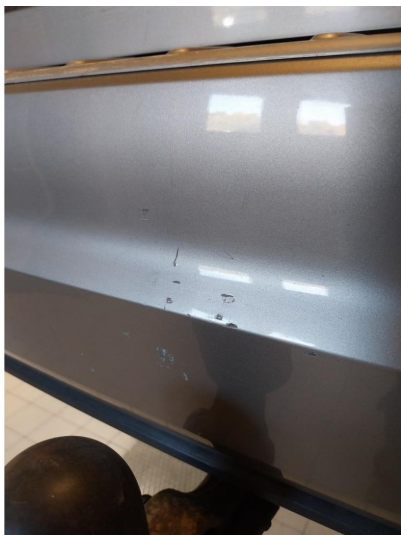
| Punkt | Beskrivelse | Plassering |
|---|---|---|
| 1.12 Støtfanger | ripe(r) | bak |

1.12 Ripe(r)

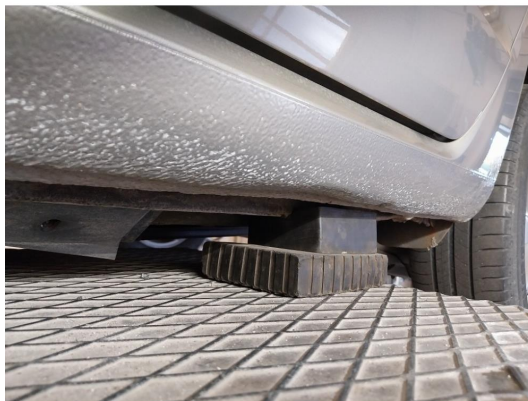
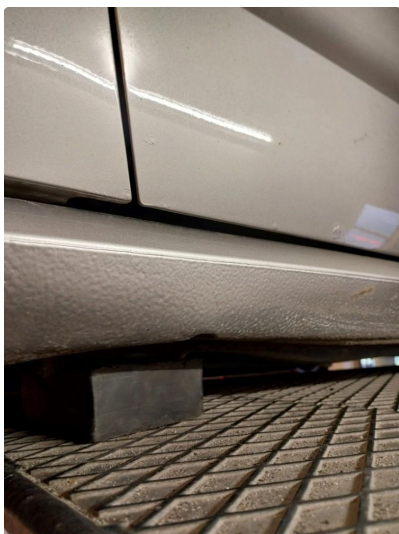
| Punkt | Beskrivelse | Plassering |
|---|---|---|
| 1.13 Kanal | bulk | venstre |

1.13 Bulk

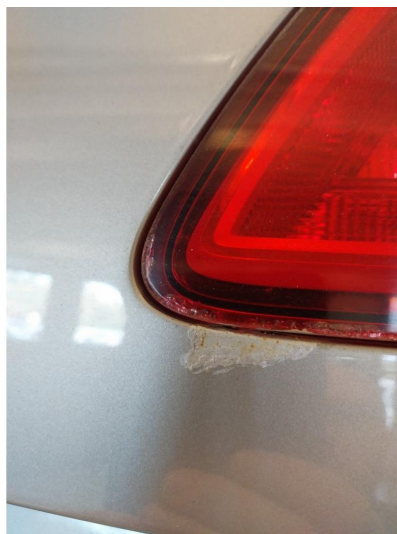
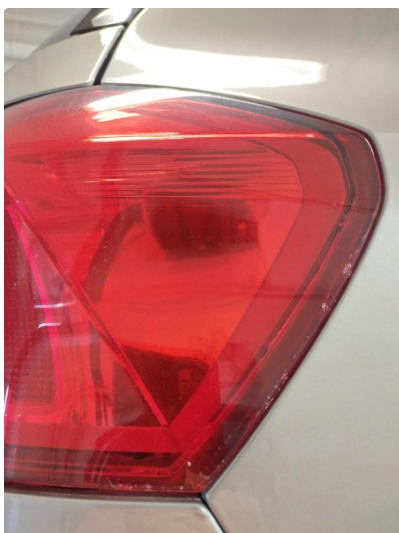
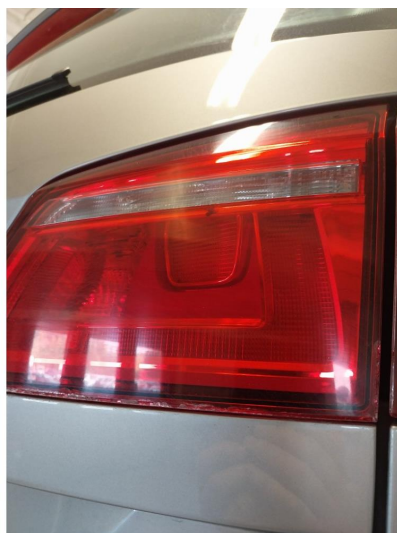
| Punkt | Beskrivelse | Plassering |
|---|---|---|
| 2.1 Lys bak | krakelering i plast | bak |

2.1 Krakelering i plast

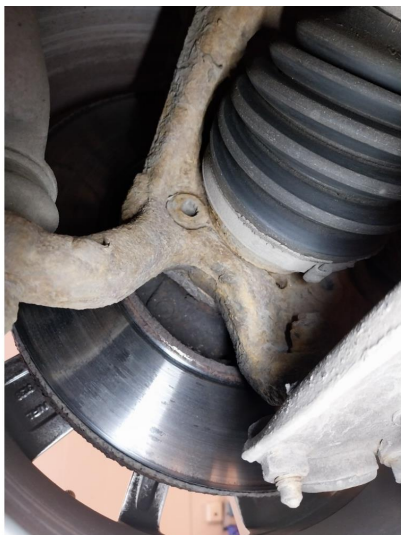
| Punkt | Beskrivelse | Plassering |
|---|---|---|
| 3.1 Bremseskjold | mangler | venstre foran |

3.1 Mangler
