SKODA KODIAQ 150 HK AUTOMAT FORHJULSDRIFT

TESTDATO: 13.11.2025

CHASSISNR: TMBJJ9NS5J8064800

NBF Tilstandsrapport er utarbeidet av Norges Bilbransjeforbund og Forbrukerrådet.

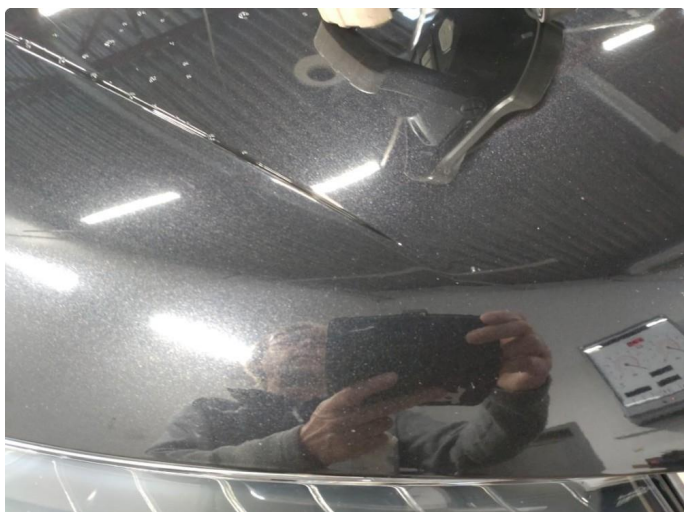
| Punkt | | Beskrivelse | Plassering |
|---|---|---|---|
| 1.1 | Panser | steinsprut | |

1.1 Steinsprut

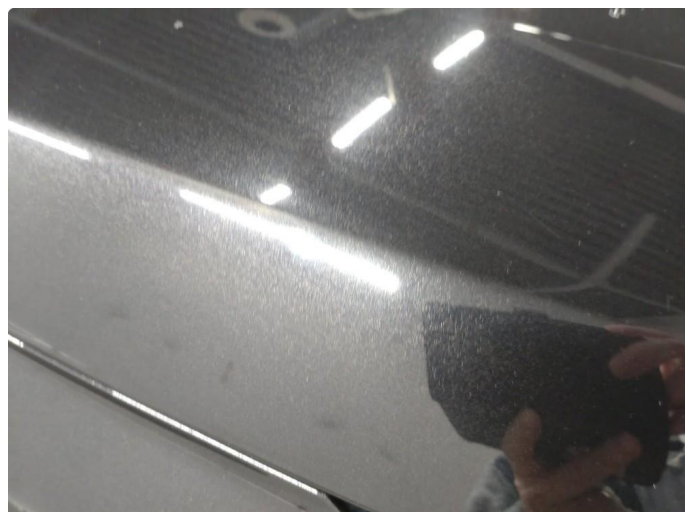
1.1 Steinsprut

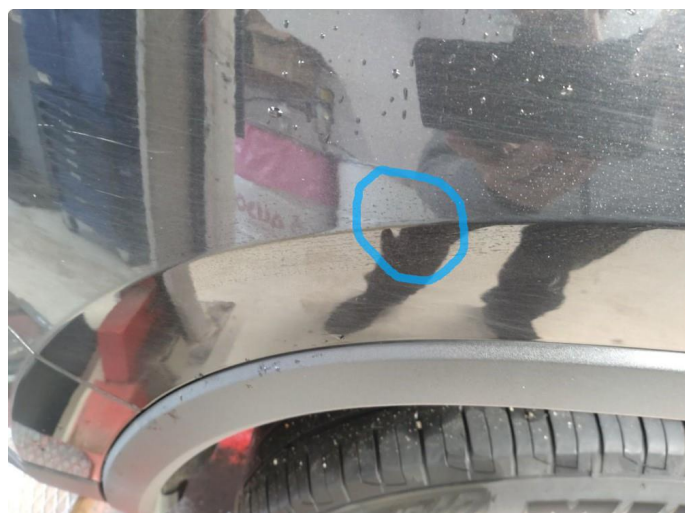
| Punkt | | Beskrivelse | Plassering |
|---|---|---|---|
| 1.3 | Skjermer | p-bulk | høyre bak |

1.3 P-bulk

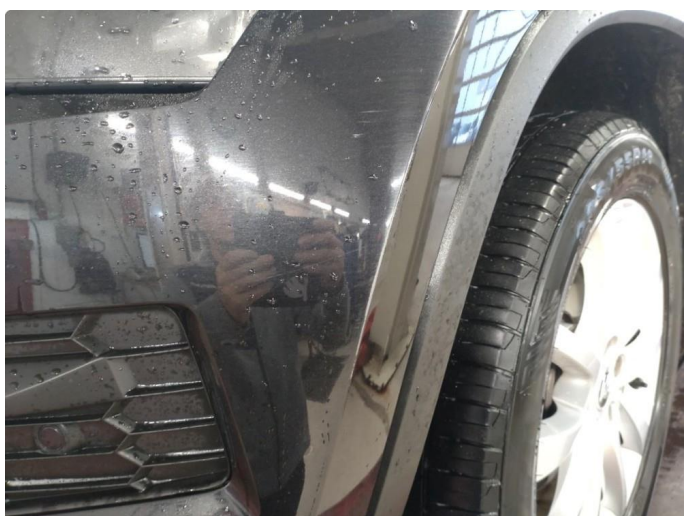
| Punkt | | Beskrivelse | Plassering |
|---|---|---|---|
| 1.4 | Støtfanger | ripe/lakk | venstre foran |

1.4 Ripe/lakk

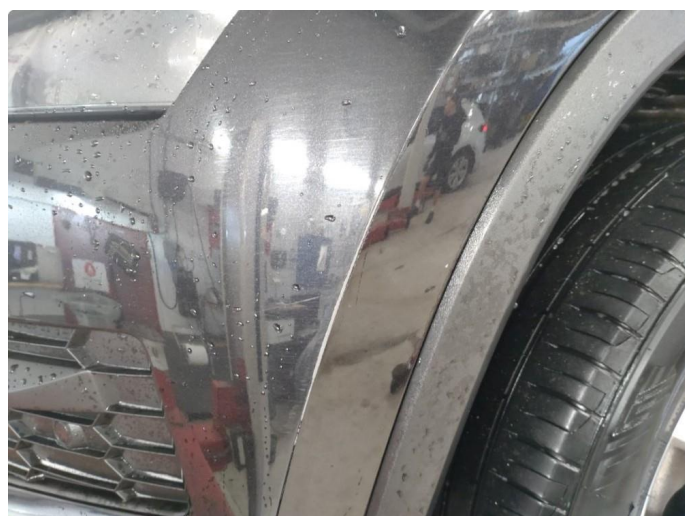
1.4 Ripe/lakk

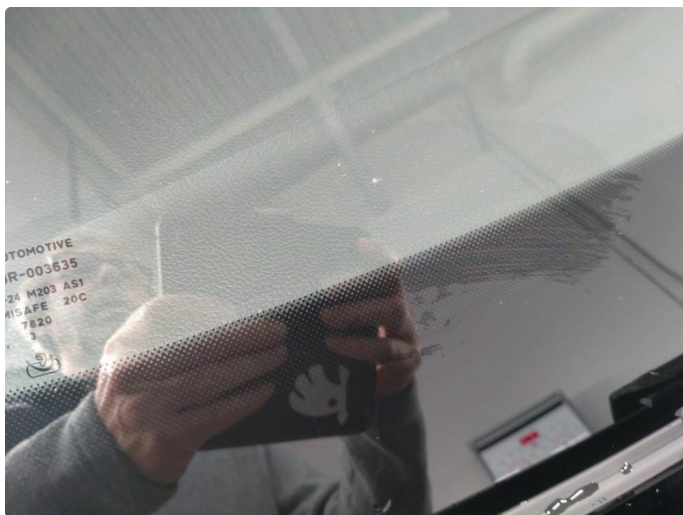
| Punkt | | Beskrivelse | Plassering |
|---|---|---|---|
| 1.5 | Frontvindu | steinsprut utenfor synsfelt | |

1.5 Steinsprut utenfor synsfelt
