XPENG P7 4X4

TESTDATO: 06.02.2026

NBF Tilstandsrapport er utarbeidet av Norges Bilbransjeforbund og Forbrukerrådet.

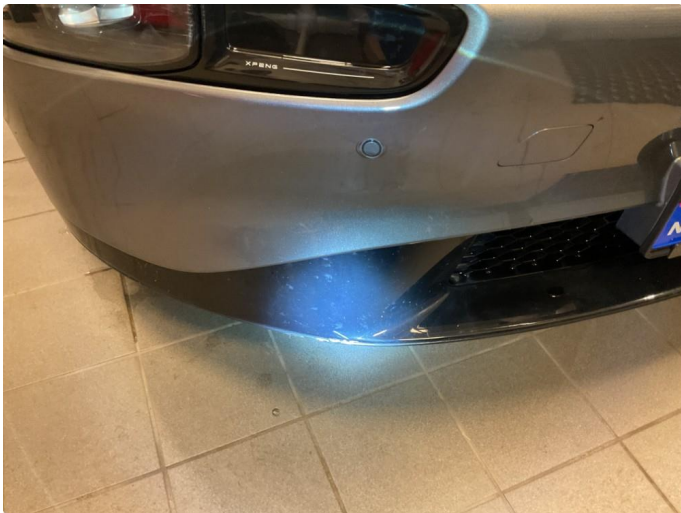
| Punkt | Beskrivelse | Plassering |
|---|---|---|
| 1.1 Støtfanger | Liten skade på støtfanger nedre del høyre side. | |

1.1 Liten skade på støtfanger nedre del høyre side.

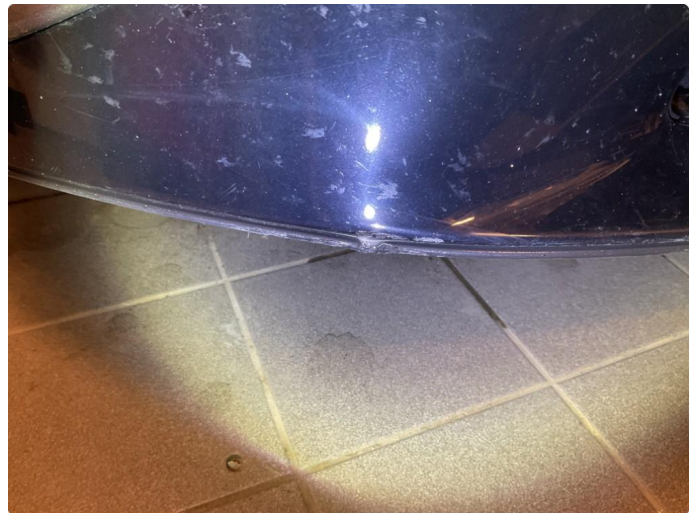
1.1 Liten skade på støtfanger nedre del høyre side.
