SKODA ENYAQ BAKHJULSDRIFT

TESTDATO: 05.02.2026

EF17617

NBF Tilstandsrapport er utarbeidet av Norges Bilbransjeforbund og Forbrukerrådet.

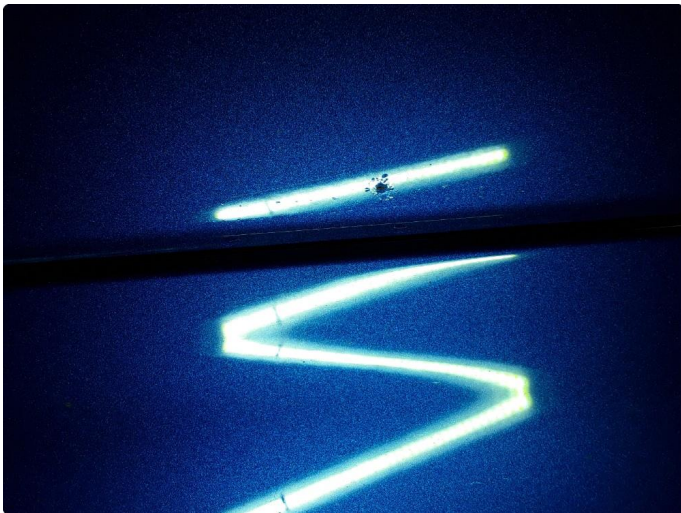
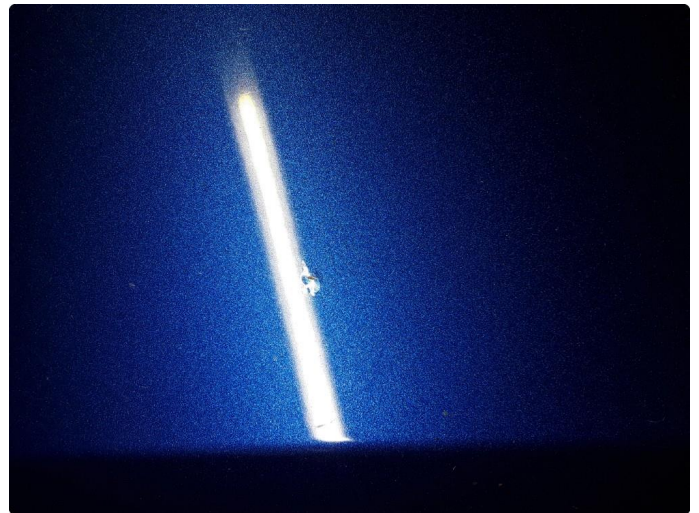
| Punkt | Beskrivelse | Plassering |
|---|---|---|
| 1.2 Dører | Liten steinsprut med korrosjon. | venstre bak |

1.2 Liten steinsprut med korrosjon.

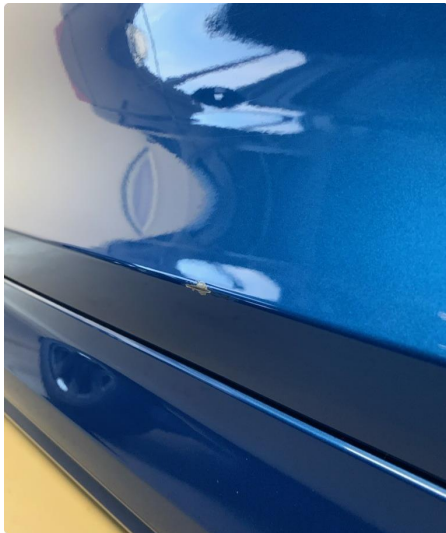
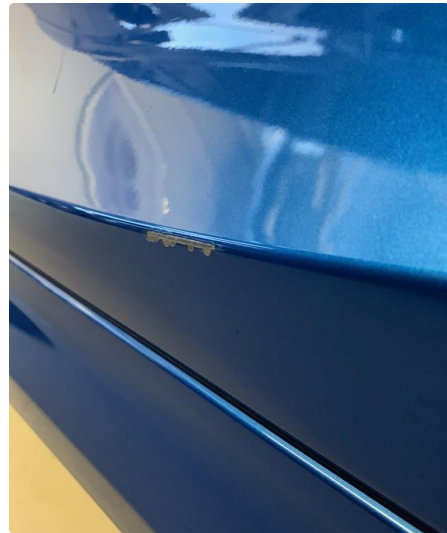
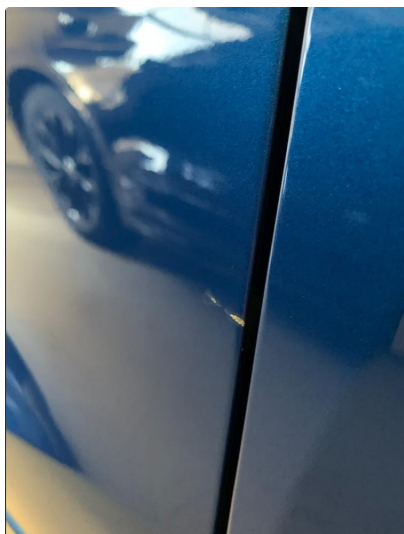
| Punkt | Beskrivelse | Plassering |
|---|---|---|
| 1.3 Dører | Noe riper høyre foran. Blir penslet. | |

1.3 Noe riper høyre foran. Blir penslet.

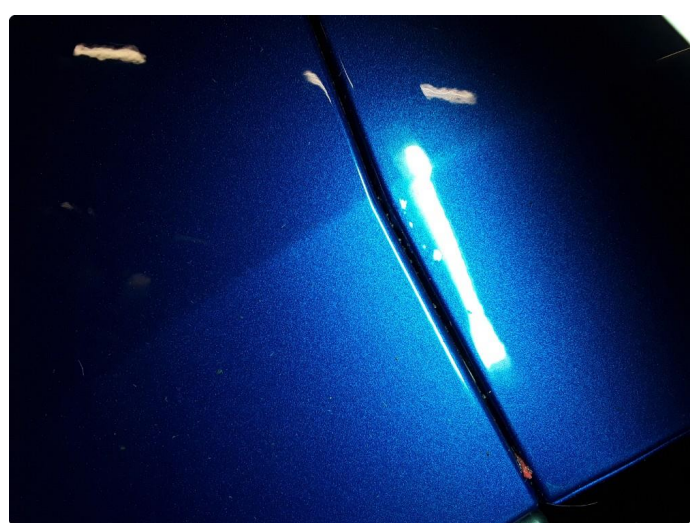
| Punkt | Beskrivelse | Plassering |
|---|---|---|
| 1.4 Skjermer | Liten steinsprut med korrosjon. | høyre bak |

1.4 Liten steinsprut med korrosjon.

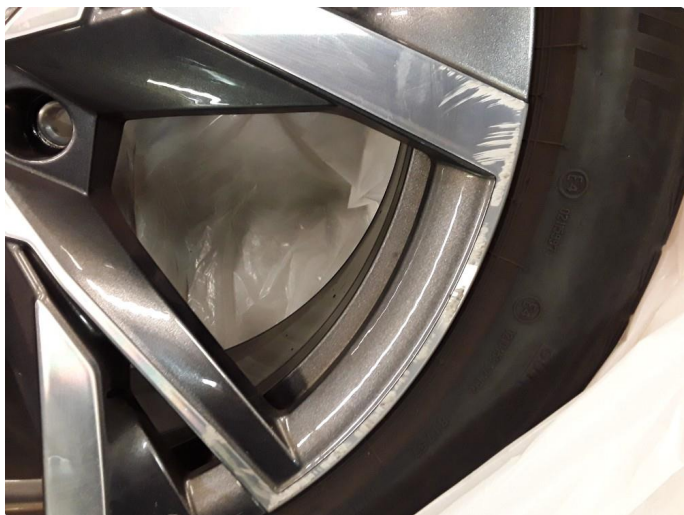
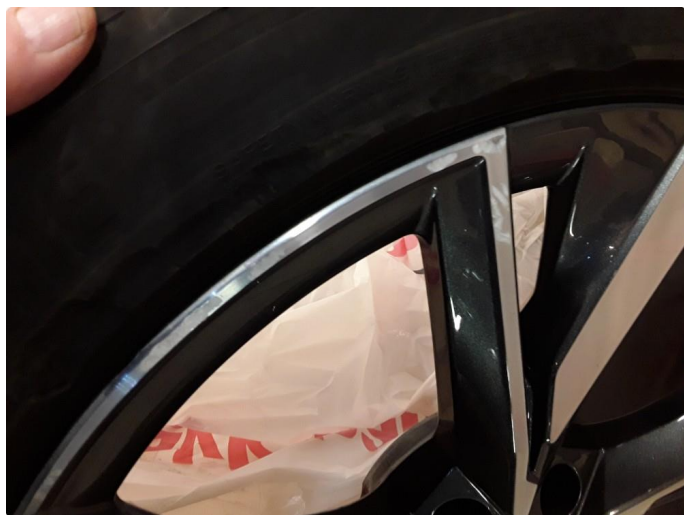
| Punkt | Beskrivelse | Plassering |
|---|---|---|
| 1.5 Dekk/Felger | 2 noe kantkjørte sommerfelger. | |

1.5 2 noe kantkjørte sommerfelger.

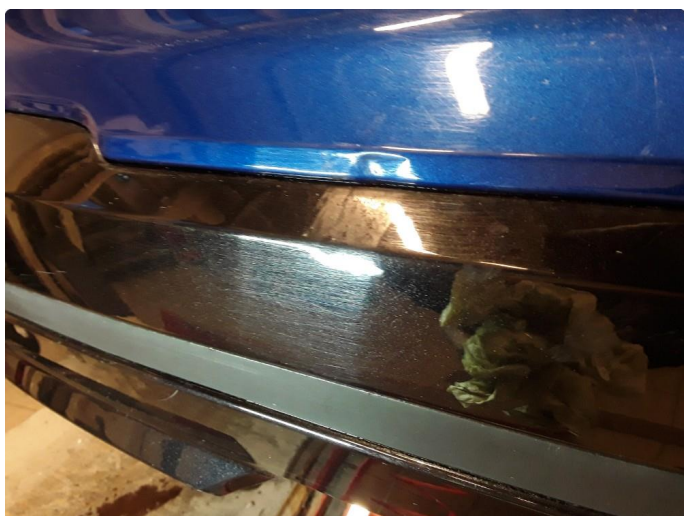
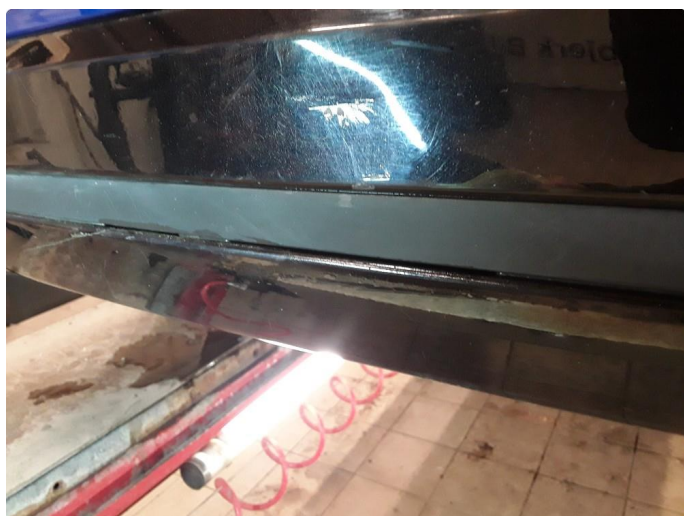
| Punkt | Beskrivelse | Plassering |
|---|---|---|
| 1.6 Støtfanger | Liten bulk og riper. | bak |

1.6 Liten bulk og riper.

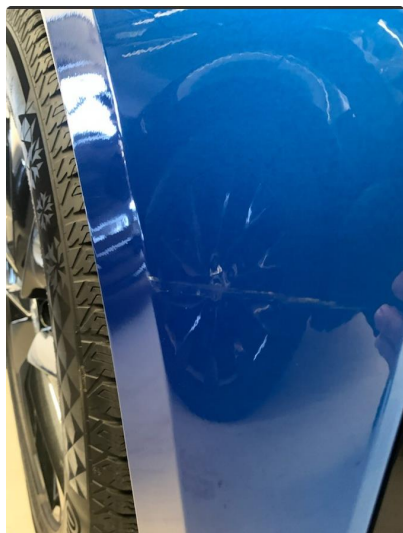
| Punkt | Beskrivelse | Plassering |
|---|---|---|
| 1.7 Støtfanger | Noe riper høyre foran. | |

1.7 Noe riper høyre foran.
