# NAF Bruktbiltest

**Testdato**  
03.02.2026

| Modell | VIVARO 1.9 CDTI 2700 | Motoreffekt | 74 kW |
| Registreringsnr. | RJ53280 | Drivstofftype | Diesel |

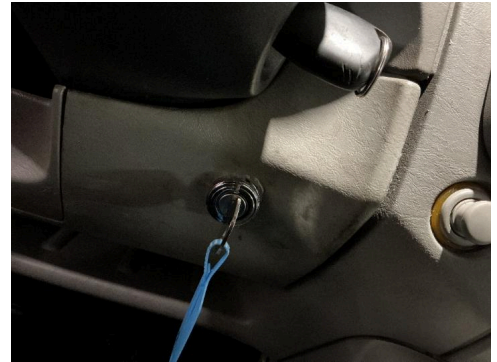
27. Dashbord / midtkonsoll.

| Ref.Id | Opplysning | Resultat | Beskrivelse |
|---|---|---|---|
| 10.6 | Dashbord /midtkonsoll. | * Ny tenningslås | |

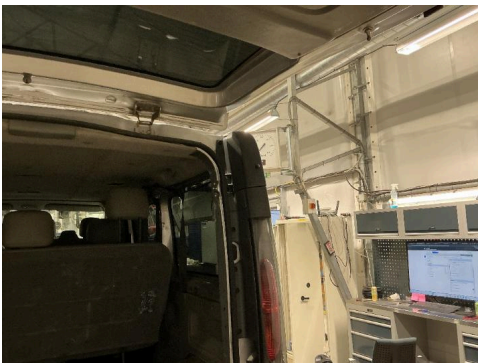
28. Dører.

| Ref.Id | Repareres | Resultat | Beskrivelse |
|---|---|---|---|
| 38.7 | Dører. | Defekt gassfjær / fjær: | Bakluke/-dør |

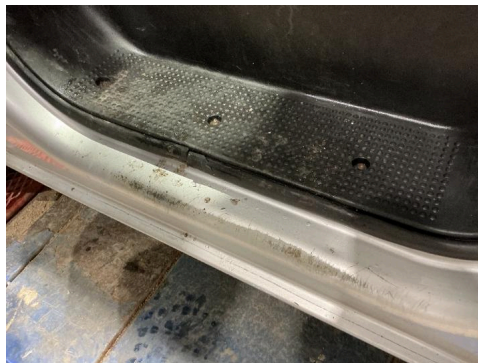
R 29. Døråpning.

| Ref.Id | Repareres | Resultat | Beskrivelse |
|---|---|---|---|
| 40.1 | Døråpning. | Sår eller skade: | Venstre fordør |

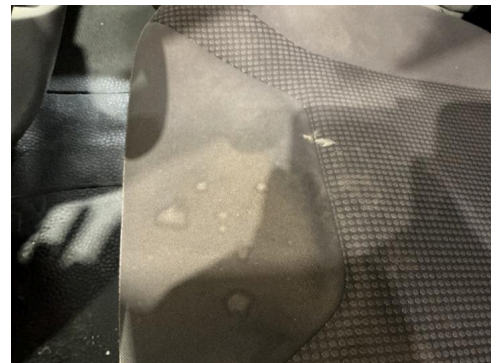
R 30. Førersete.

| Ref.Id | Repareres | Resultat | Beskrivelse |
|---|---|---|---|
| 44.3 | Førersete. | Hull/rift gjennom setetrekk: | |
| 44.4 | | Misfarget/skittent: | |
| 44.6 | | * Sittepute er skeiv | |

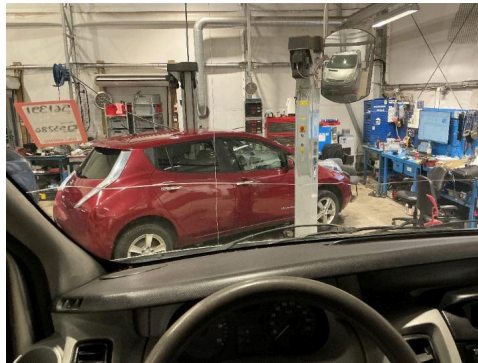
R 32. Glassruter.

| Ref.Id | Repareres | Resultat | Beskrivelse |
|---|---|---|---|
| 14.2 | Glassruter. | Sprukket/skadet rute | Frontrute |

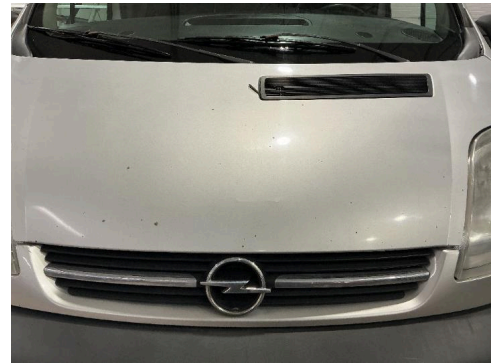
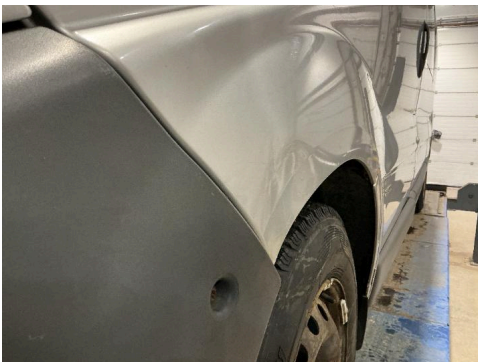
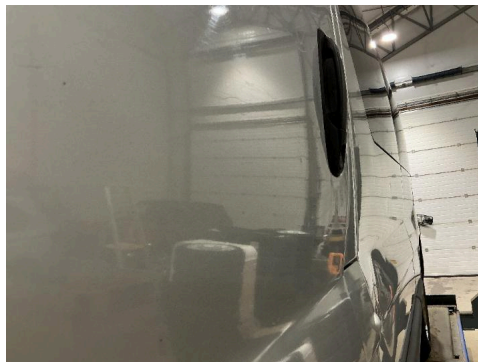
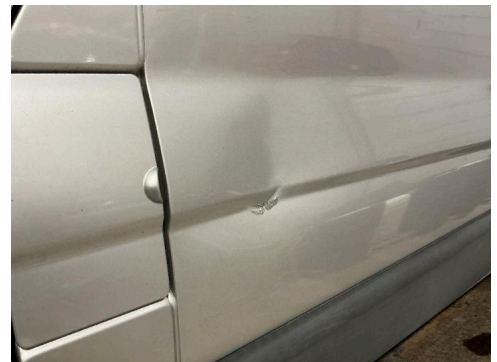
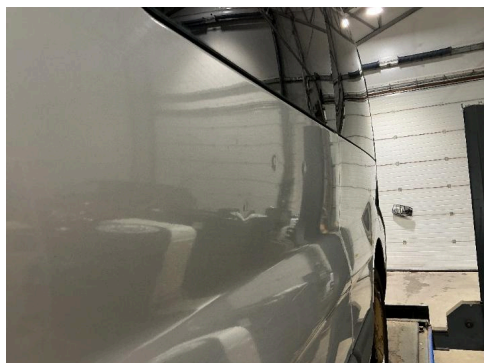
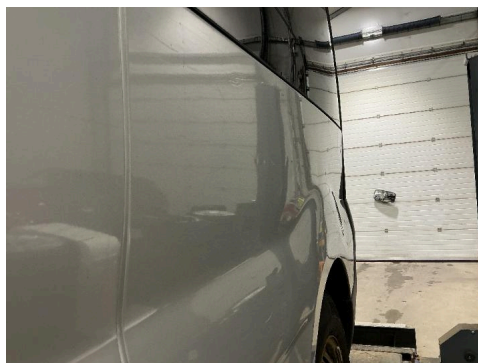
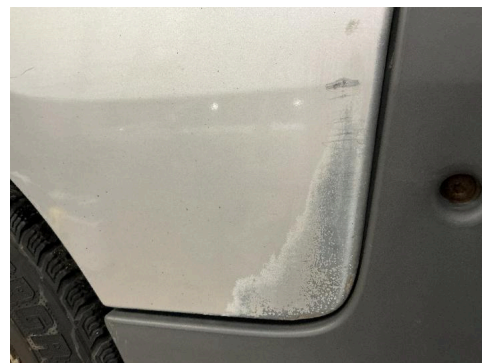
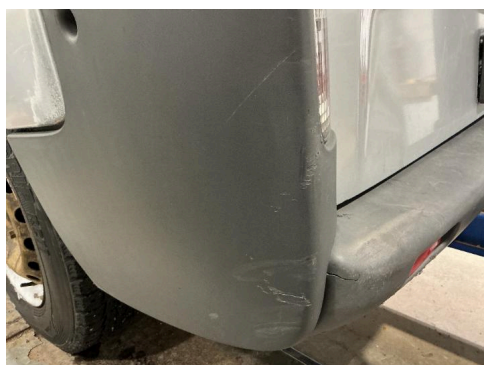
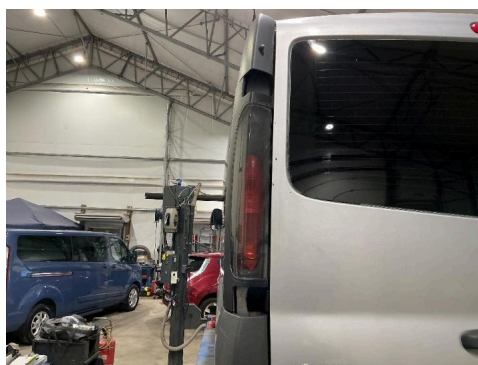
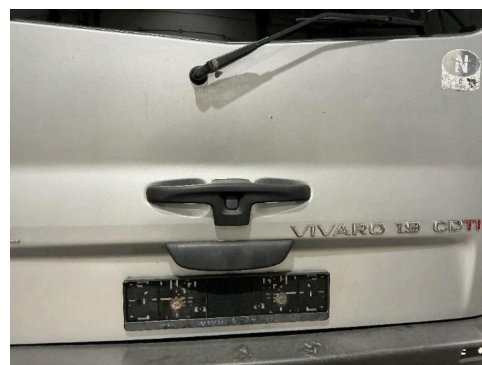
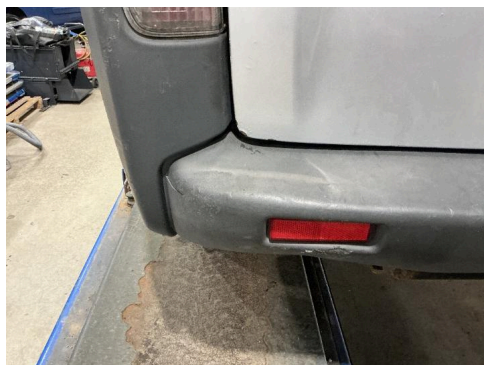
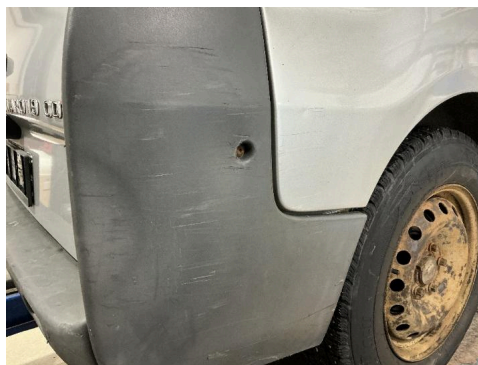
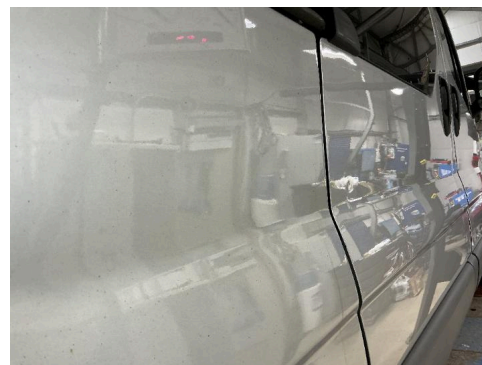
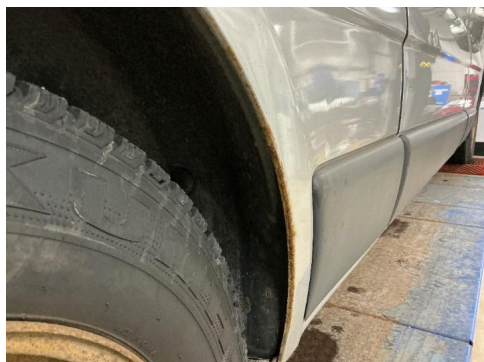
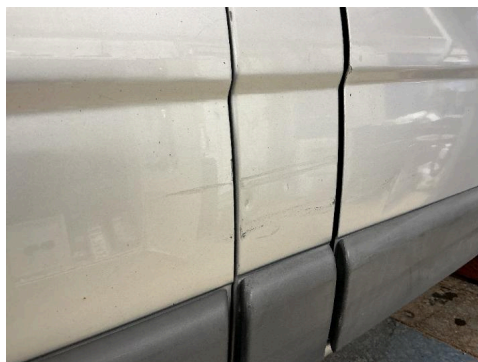
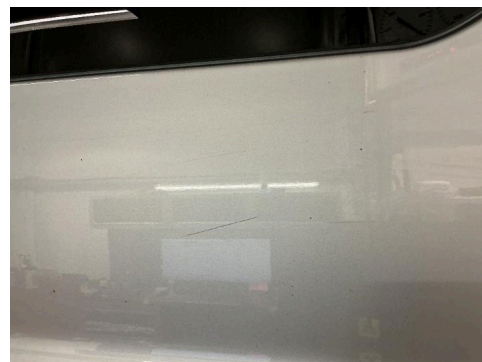
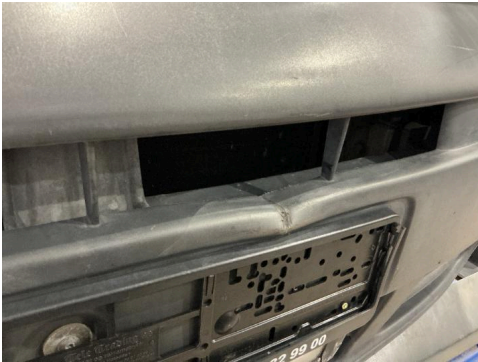
| Ref.Id | Repareres | Resultat | Beskrivelse |
|---|---|---|---|
| 54.1 | Lakk / karosseri utvendig. | Skadet: | Støtfanger foran, Støtfanger bak |
| 54.2 | | Lakkriper: | Tak, Høyre fordør, Høyre bakdør, Høyre bakskjerm, Høyre B-stolpe, Støtfanger bak |
| 54.3 | | Steinsprut/lakksår | Panser |
| 54.4 | | Rustangrep: | Høyre bakskjerm |
| 54.5 | | Lakkslipp/flassing | Bakluke |
| 54.6 | | Lakkblærer | Bakluke |
| 54.7 | | Pyntelist løs, skadet eller mangler: | Venstre D-stolpe |
| 54.8 | | Bulk (er): | Venstre forskjerm, Venstre fordør, Venstre bakskjerm, Bakluke, Tak, Høyre fordør, Høyre bakdør, Høyre bakskjerm, Høyre B-stolpe |
| 54.15 | | Matt lakk: | Venstre bakskjerm |

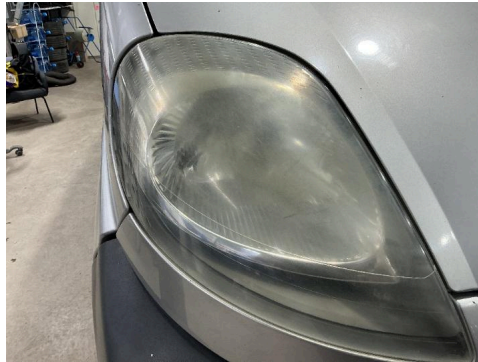
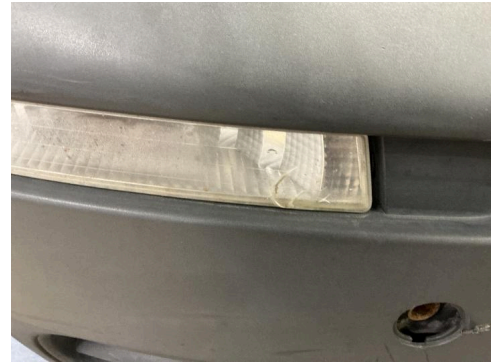
| Ref.Id | Repareres | Resultat | Beskrivelse |
|---|---|---|---|
| 28.1 | Lykter/lys - tilstand. | Skadet lykteglass: | Høyre blinklys foran |
| 28.4 | | Matte/slitte glass: | Høyre nærlys |
| 28.8 | | Mangler refleks: | Høyre side |

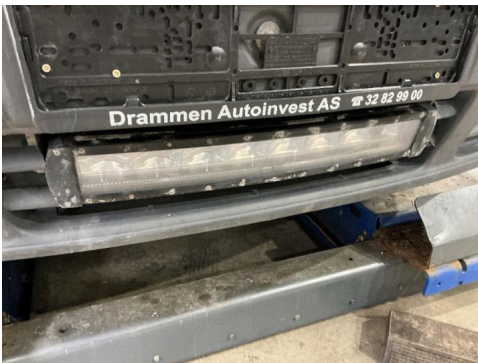
52. Lykter/lys - virkemåte.

| Ref.Id | Repareres | Resultat | Beskrivelse |
|---|---|---|---|
| 27.4 | Lykter/lys - virkemåte. | Lys virker ikke | |

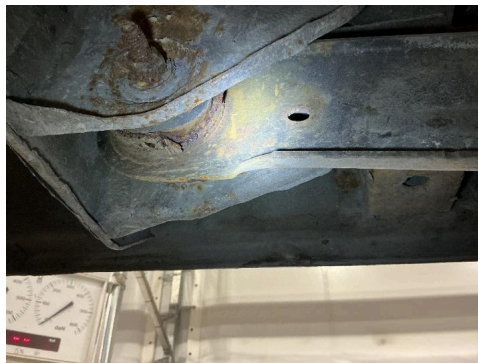
53. Opphengs- / bærearmer bakaksel.

| Ref.Id | Repareres | Resultat | Beskrivelse |
|---|---|---|---|
| 56.5 | Opphengs- / bærearmer bakaksel. | Deformasjon: | Fremre venstre nedre, Fremre høyre nedre |

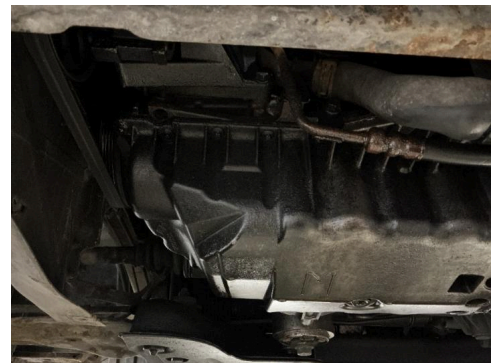
54. Utvendig tilstand motor.

| Ref.Id | Repareres | Resultat | Beskrivelse |
|---|---|---|---|
| 34.3 | Utvendig tilstand motor. | Oljelekkasje på motor - rengjør før nærmere kontroll | |
| 68.1 | Lekkasjer. | Type lekkasje: | Olje |

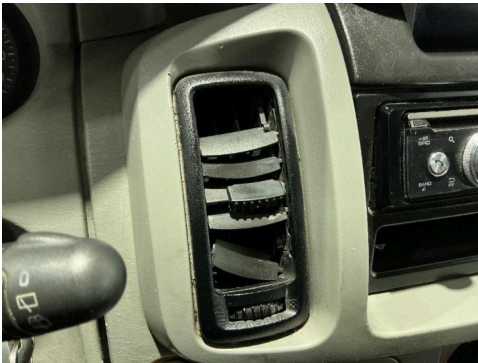
55. Varmeapparat / klimaanlegg (AC).

| Ref.Id | Repareres | Resultat | Beskrivelse |
|---|---|---|---|
| 20.3 | Varmeapparat / klimaanlegg (AC). | Luftdyse skadet: | Midten foran |
