# NAF Bruktbiltest

**Testdato**  
03.02.2026

| Modell | TOURAN | Motoreffekt | 77 kW |
| Registreringsnr. | AX86474 | Drivstofftype | Diesel |

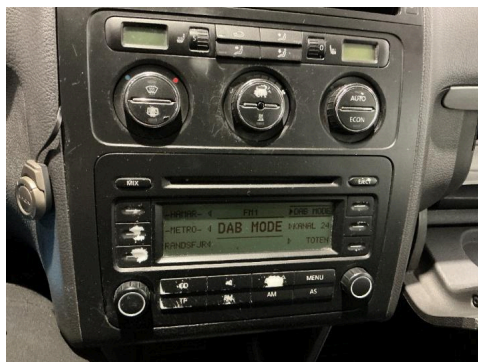
23. Dashbord /midtkonsoll.

| Ref.Id | Repareres | Resultat | Beskrivelse |
|---|---|---|---|
| 10.6 | Dashbord /midtkonsoll. | * Slitte knapper og girkule | |

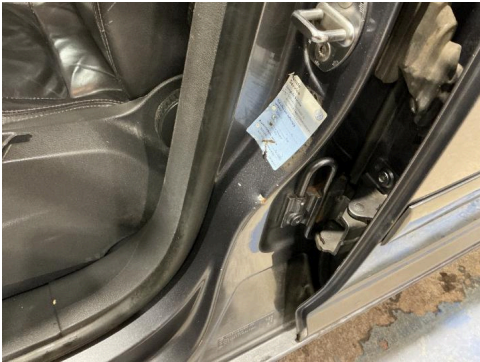
25. Døråpning.

| Ref.Id | Repareres | Resultat | Beskrivelse |
|---|---|---|---|
| 40.1 | Døråpning. | Sår eller skade: | Høyre bakdør, Venstre bakdør, Høyre fordør, Venstre fordør |

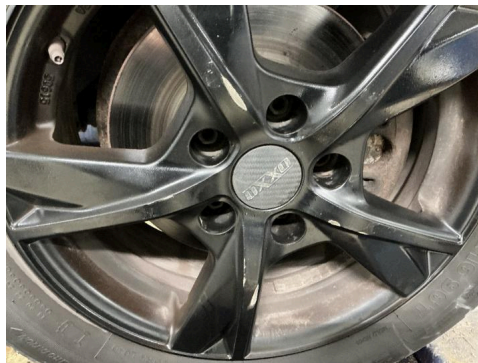
29. Felg.

| Ref.Id | Repareres | Resultat | Beskrivelse |
|---|---|---|---|
| 80.3 | Felg. | Vesentlig riper / hakk: | Høyre foran |

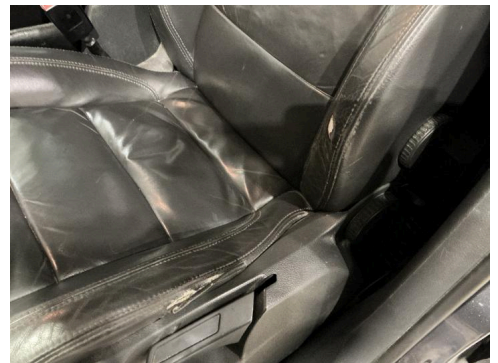
30. Førersete.

| Ref.Id | Repareres | Resultat | Beskrivelse |
|---|---|---|---|
| 44.3 | Førersete. | Hull/rift gjennom setetrekk: | |

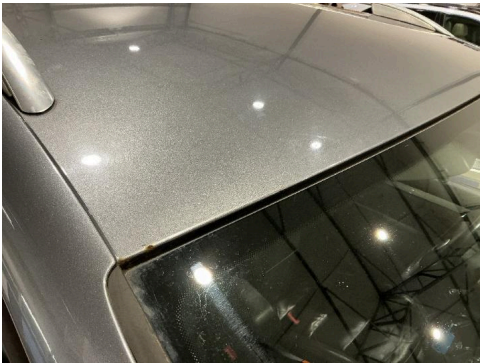
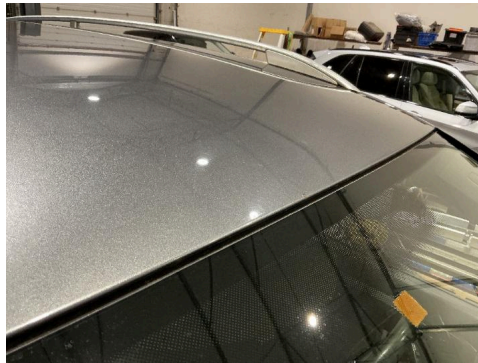
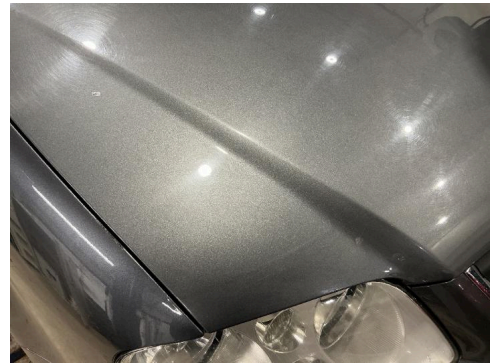
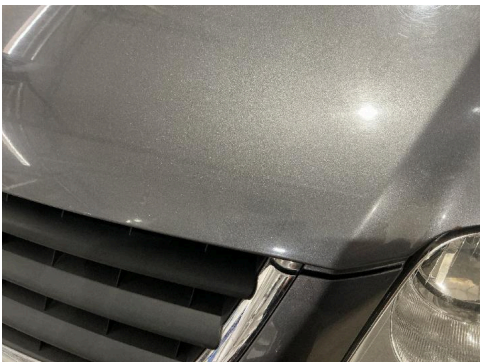
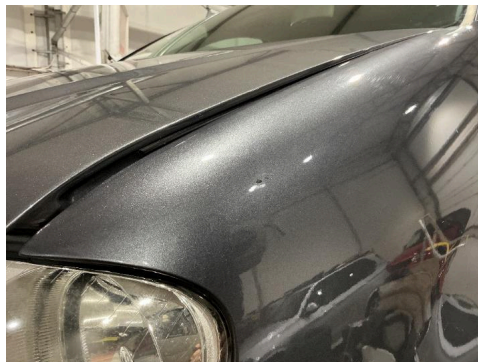
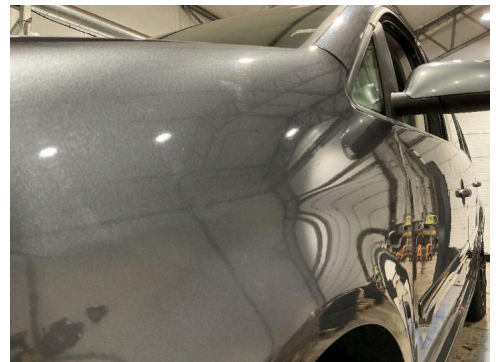
| Ref.Id | Repareres | Resultat | Beskrivelse |
|---|---|---|---|
| 54.1 | Lakk / karosseri utvendig. | Skadet: | Støtfanger bak |
| 54.2 | | Lakkriper: | Støtfanger foran, Støtfanger bak, Høyre fordør, Høyre bakdør |
| 54.3 | | Steinsprut/lakksår | Venstre forskjerm, Panser, Tak |
| 54.4 | | Rustangrep: | Høyre bakdør, Høyre fordør, Høyre sidekanal, Venstre sidekanal, Venstre bakskjerm, Venstre bakdør, Venstre fordør, Bakluke |
| 54.5 | | Lakkslipp/flassing | Venstre sidekanal, Høyre sidekanal |
| 54.8 | | Bulk (er): | Bakluke, Venstre fordør, Høyre fordør, Høyre bakskjerm, Venstre bakdør, Høyre bakdør |
| 54.10 | | Manglende kvalitet på reparasjonslakkering | |

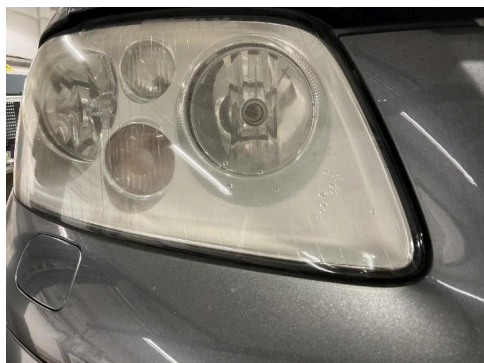
61. Lykter/lys - tilstand.

| Ref.Id | Repareres | Resultat | Beskrivelse |
|---|---|---|---|
| 28.1 | Lykter/lys - tilstand. | Skadet lykteglass: | Høyre baklys |
| 28.2 | | Vann/kondens i lykt/lampe: | Høyre nærlys |

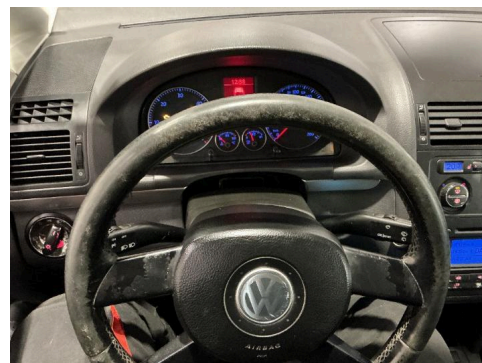
**R** 63. Ratt, rattaksel, ledd.

| Ref.Id | Repareres | Resultat | Beskrivelse |
|---|---|---|---|
| 5.1 | Ratt, rattaksel, ledd. | Løs / slitt rattpolstring | |
