# NAF Bruktbiltest

**Testdato**  
03.02.2026

| Modell | PROACE | Motoreffekt | 120 kW |
| Registreringsnr. | DP72249 | Drivstofftype | Diesel |

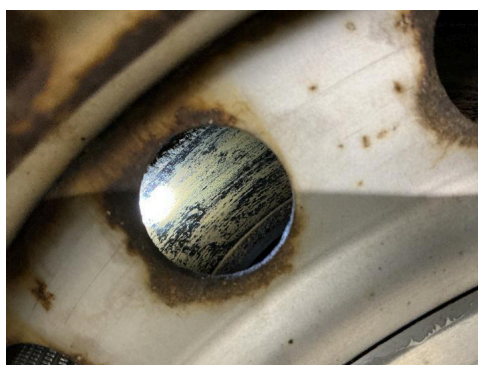
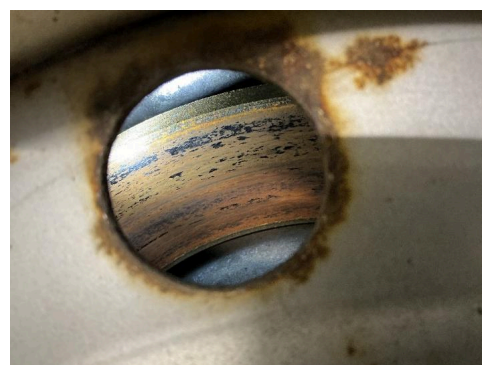
23. Bremseskive/klosser utvendig

| Ref.Id | Repareres | Resultat | Beskrivelse |
|---|---|---|---|
| 77.12 | Bremsekive/klosser utvendig | Rust på bremsekive: | Høyre foran, Høyre bak, Venstre bak, Venstre foran |

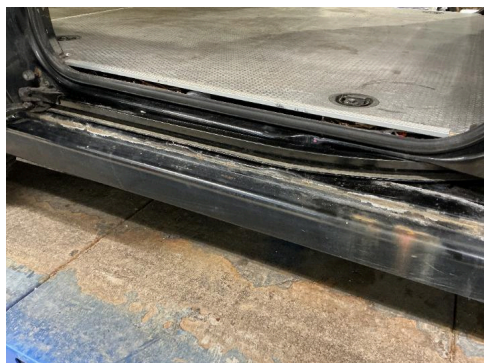
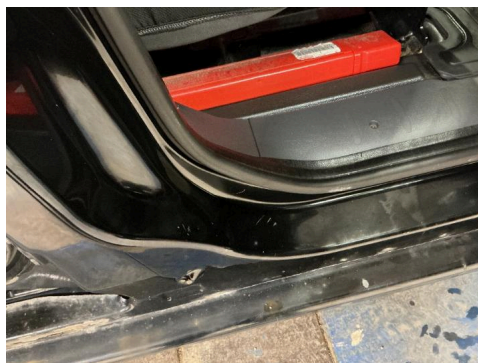
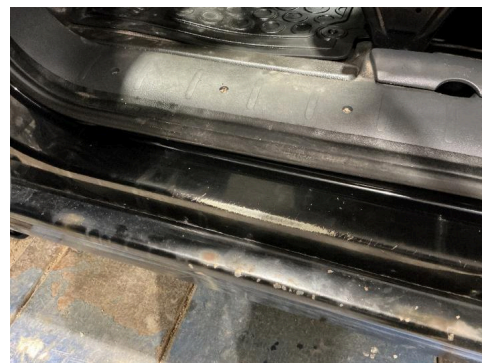
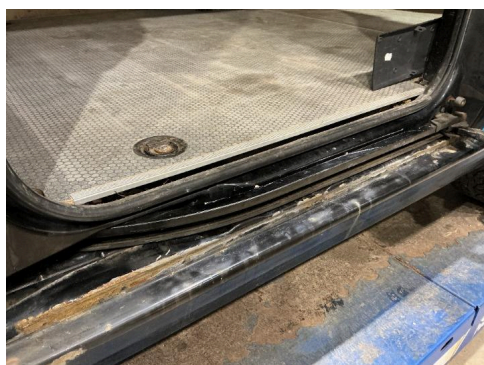
25. Døråpning.

| Ref.Id | Repareres | Resultat | Beskrivelse |
|---|---|---|---|
| 40.1 | Døråpning. | Sår eller skade: | Høyre fordør, Venstre fordør, Høyre skyvedør, Venstre skyvedør |

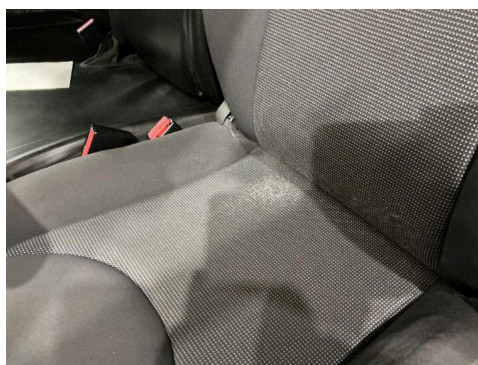
29. Førersetet.

| Ref.Id | Opplysning | Resultat | Beskrivelse |
|---|---|---|---|
| 44.7 | Førersete. | Slitasje/sprekker på sete | |

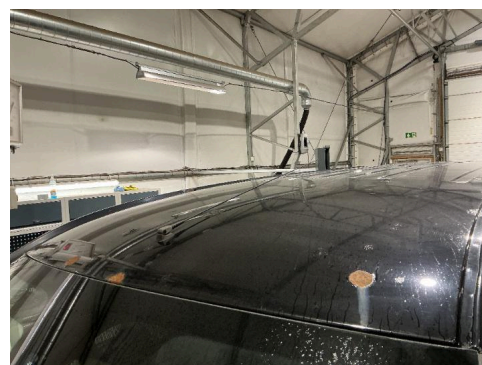
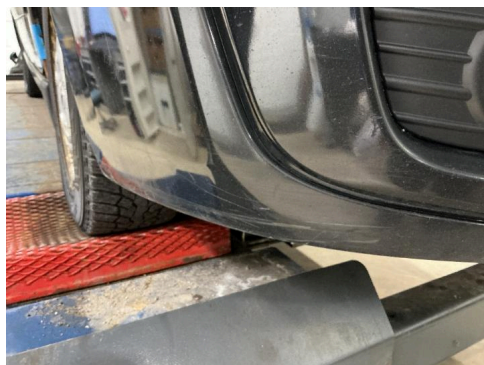
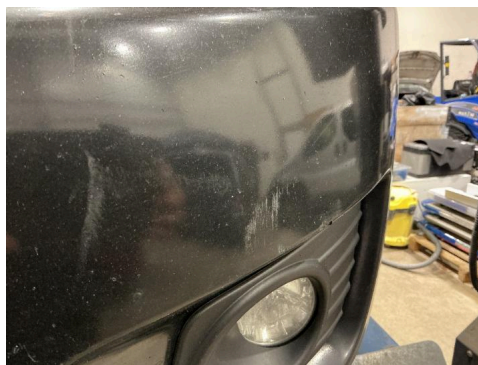
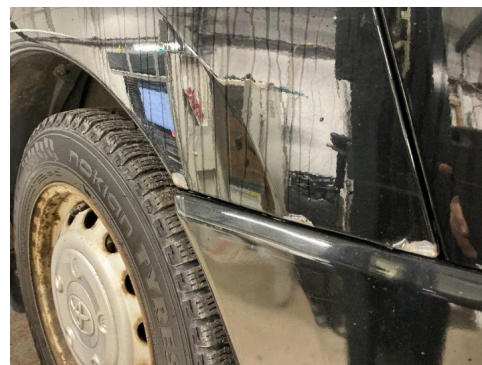
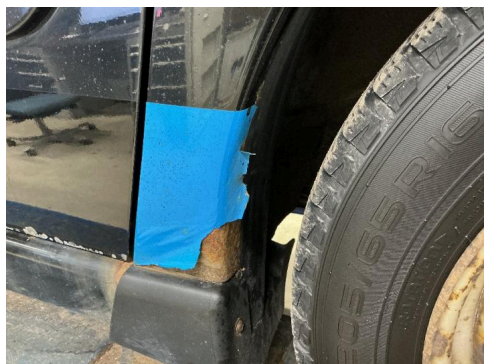
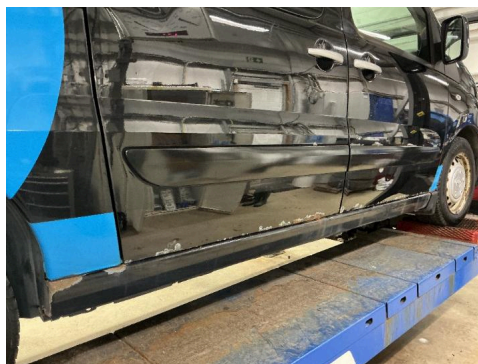
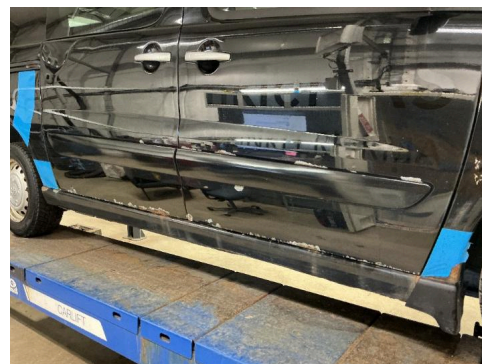
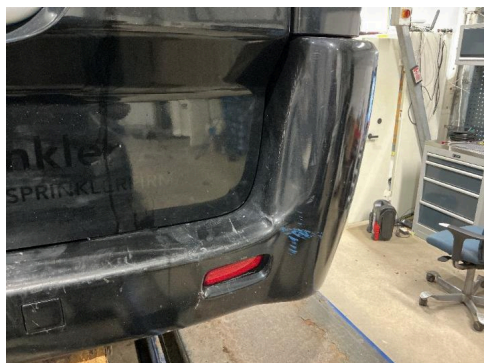
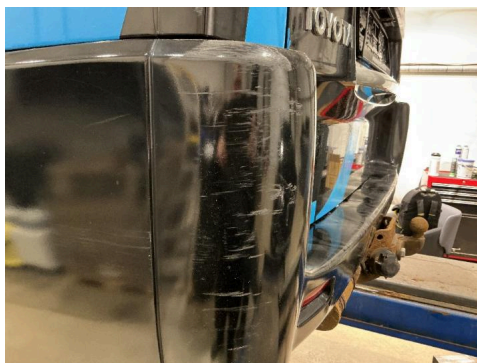
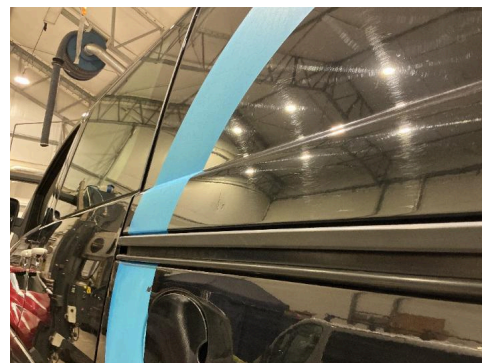
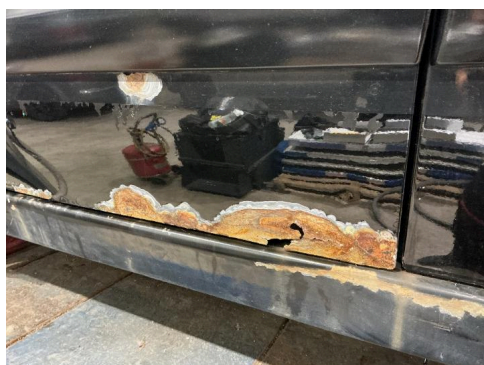
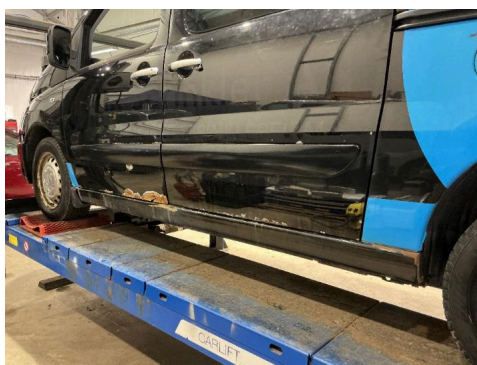
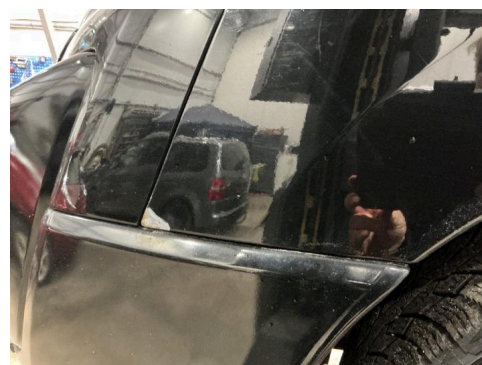
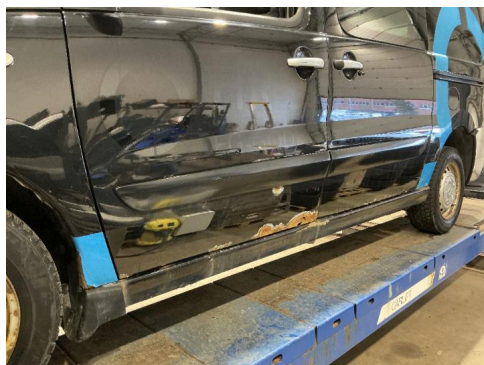
| Ref.Id | Repareres | Resultat | Beskrivelse |
|---|---|---|---|
| 54.1 | Lakk / karosseri utvendig. | Skadet: | Støtfanger bak |
| 54.2 | | Lakkriper: | Støtfanger bak, Støtfanger foran, Høyre speil, Venstre speil |
| 54.4 | | Rustangrep: | Venstre bakdør, Høyre sidekanal, Venstre sidekanal, Høyre bakdør, Høyre fordør, Venstre fordør, Tak, Høyre forskjerm, Venstre forskjerm |
| 54.5 | | Lakkslipp/flassing | Venstre forskjerm, Høyre forskjerm, Venstre fordør, Høyre fordør, Venstre bakdør, Høyre bakdør, Venstre sidekanal, Høyre sidekanal |
| 54.6 | | Lakkblærer | Høyre bakskjerm, Høyre bakdør |
| 54.8 | | Bulk (er): | Venstre bakskjerm, Venstre bakdør, Høyre bakdør |
| 54.11 | | Rust/rusthull: | Venstre fordør |

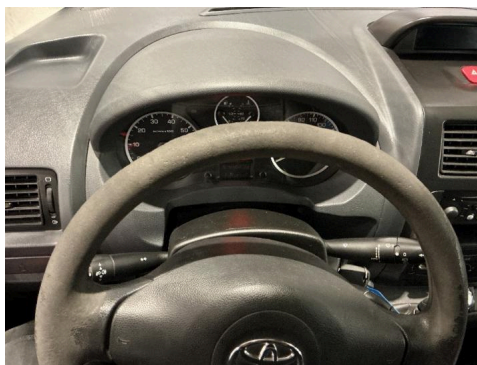
R 44. Ratt, rattaksel, ledd.

| Ref.Id | Repareres | Resultat | Beskrivelse |
|---|---|---|---|
| 5.1 | Ratt, rattaksel, ledd. | Løs / slitt rattpolstring | |

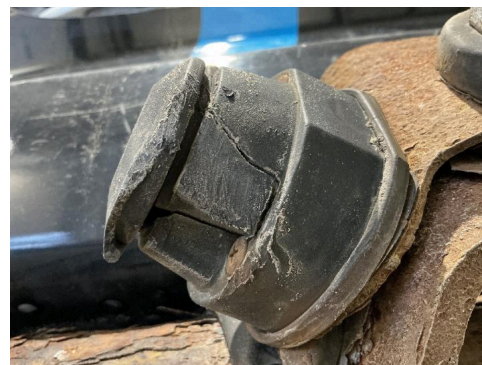
R 45. Tilhengerfeste.

| Ref.Id | Repareres | Resultat | Beskrivelse |
|---|---|---|---|
| 49.1 | Tilhengerfeste. | Mangler eller defekt lokk | |

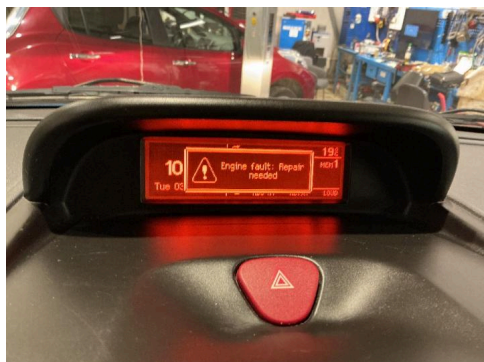
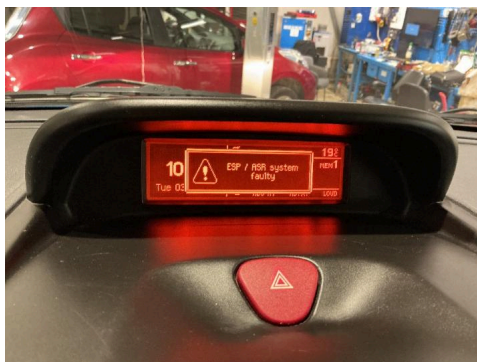
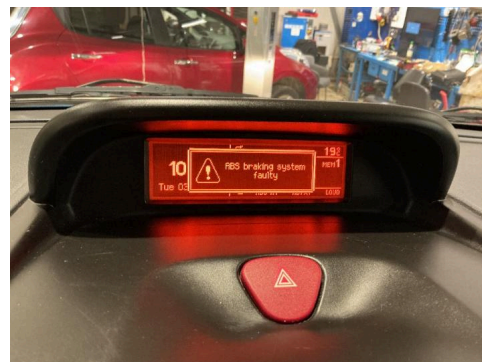
46. Varsellamper/ meldinger.

| Ref.Id | Repareres | Resultat | Beskrivelse |
|---|---|---|---|
| 6.1 | Varsellamper/ meldinger. | Varsellampe lyser, se bilde | |
