# NAF Bruktbiltest

**Testdato**  
23.01.2026

| Modell | 225xe iPerformance | Motoreffekt | 100 kW |
| Registreringsnr. | KJ42457 | Drivstofftype | Bensin |

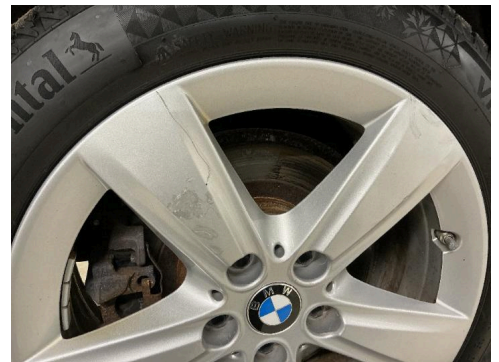
| Ref.Id | Repareres | Resultat | Beskrivelse |
|---|---|---|---|
| 66.8 | Felg | Vesentlig ripe / hakk: | 2 felger |

24. Felg

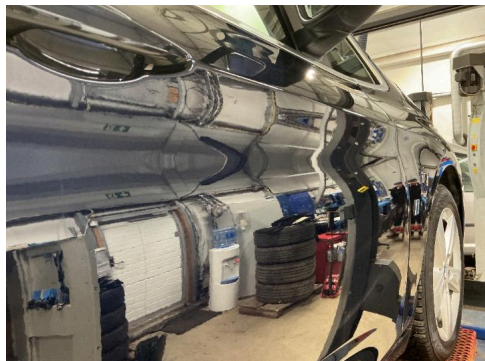
| Ref.Id | Repareres | Resultat | Beskrivelse |
|---|---|---|---|
| 86.5 | | Bulk (er): | Høyre fordør, Venstre baksjerm, Venstre bakdør |

25. Høyre fordør

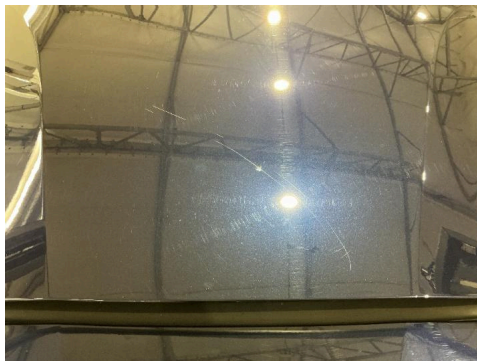
| Ref.Id | Repareres | Resultat | Beskrivelse |
|---|---|---|---|
| 86.2 | Lakk / karosseri utvendig | Lakkriper: | Panser |

26. Panser

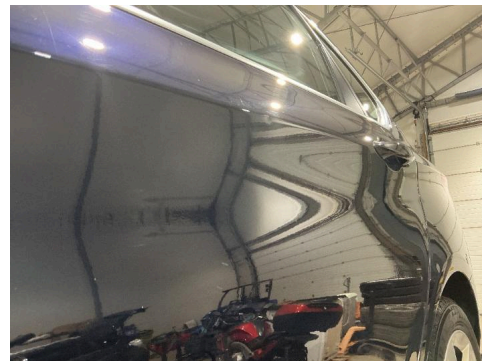
R 27. Venstre bakdør

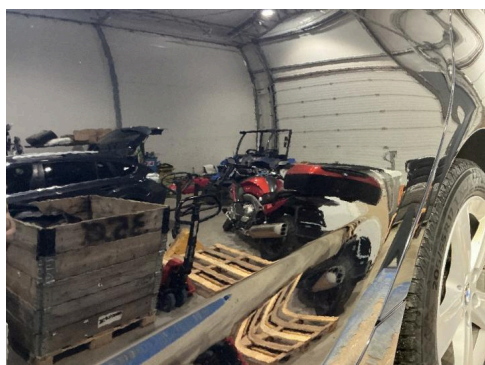
| Ref.Id | Repareres | Resultat | Beskrivelse |
|---|---|---|---|
| 86.13 | | Steinsprut/lakksår | Venstre bakdør |

28. Venstre bakdør

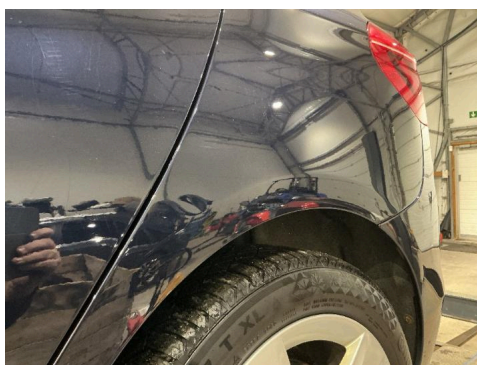
29. Venstre bakskjerm
