AY14886 - 2011 Ford Focus Kombi (5-dørs)

Km.stand	153 728	Bruktimportert	Nei	Reg.reim skiftet, dato	02.03.2020
Ant. nøkler	2	Antirustgaranti	Vet ikke	Reg.reim skiftet, km	90 725
Drivstoff	Diesel	Heftelser	Vet ikke	Siste service, dato	27.03.2025
Farge	Blå	Koll.puter utkoblet	Nei	Siste service, km	147 665
Egenvekt	1282	Medfølger sommerdekk	Ja	PKK utført	07.07.2025
Effekt	109	Medfølger vinterdekk	Ja	Servicehefte/servicer fulgt	Ja / Nei
Chassisnr.	WF0PXXGCDPAM41075	Tilhengerfeste	Ja	Vognmappe m/instruksjonsbok	Ja
Første reg.	31.03.2011	Er prøvekjørt	Ja	Utskrift dato	06.02.2026

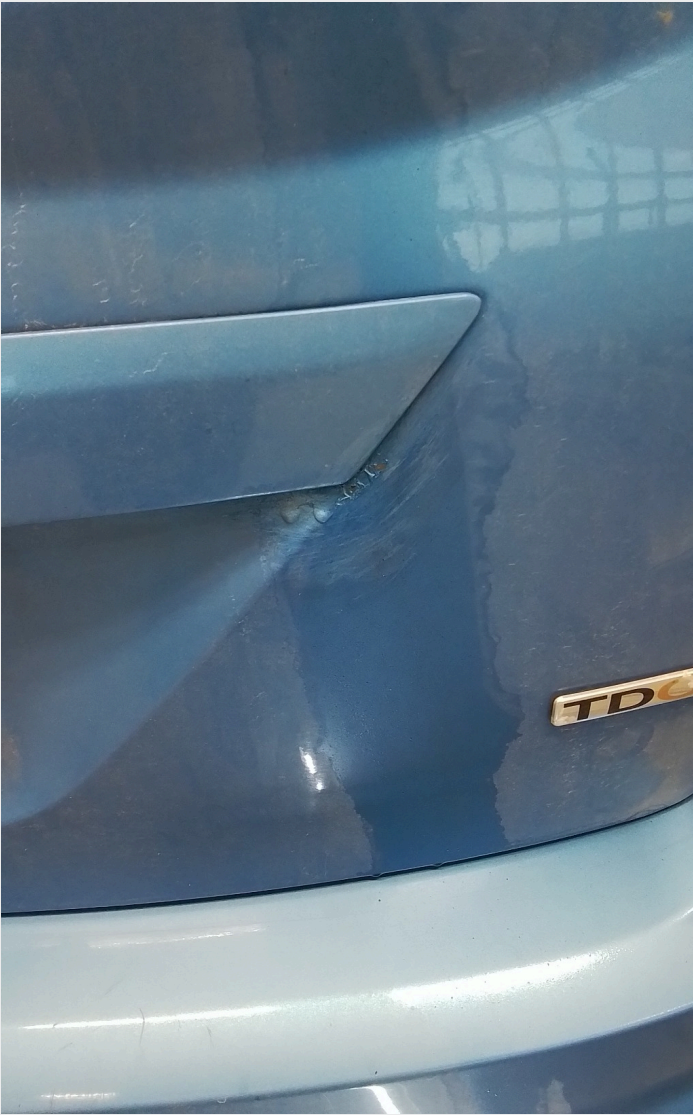
2.1 Eksteriør - Lakk - En del riper og skader rundt om på bil

2.1 En del riper og skader rundt om på bil

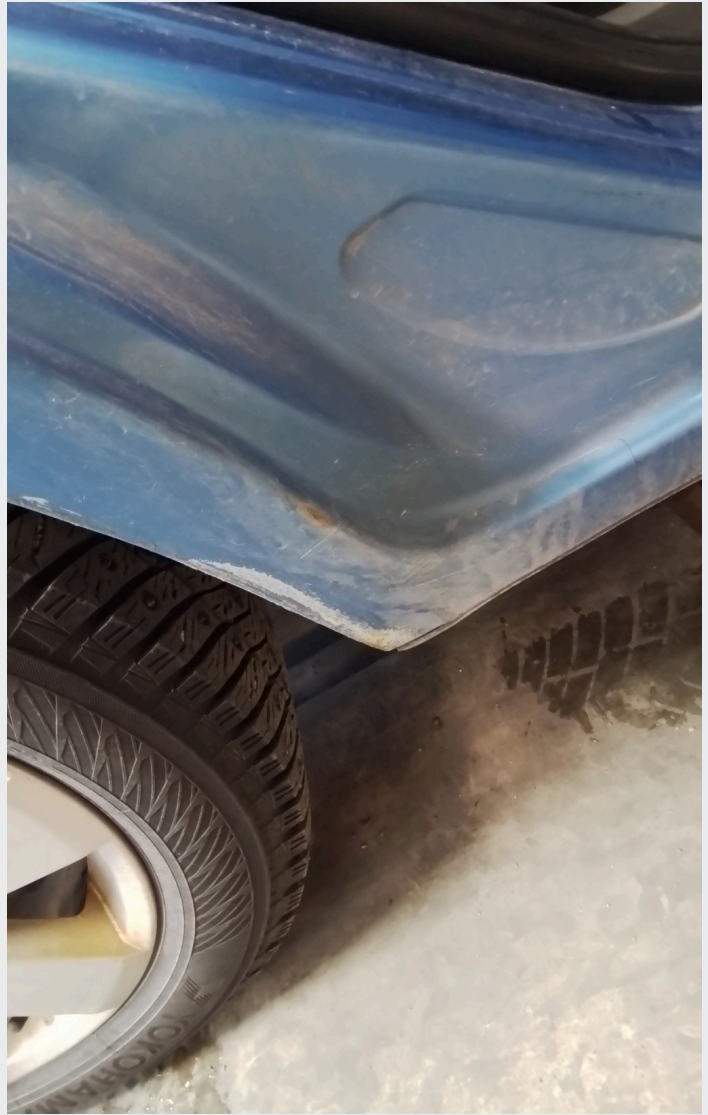
2.1 En del riper og skader rundt om på bil

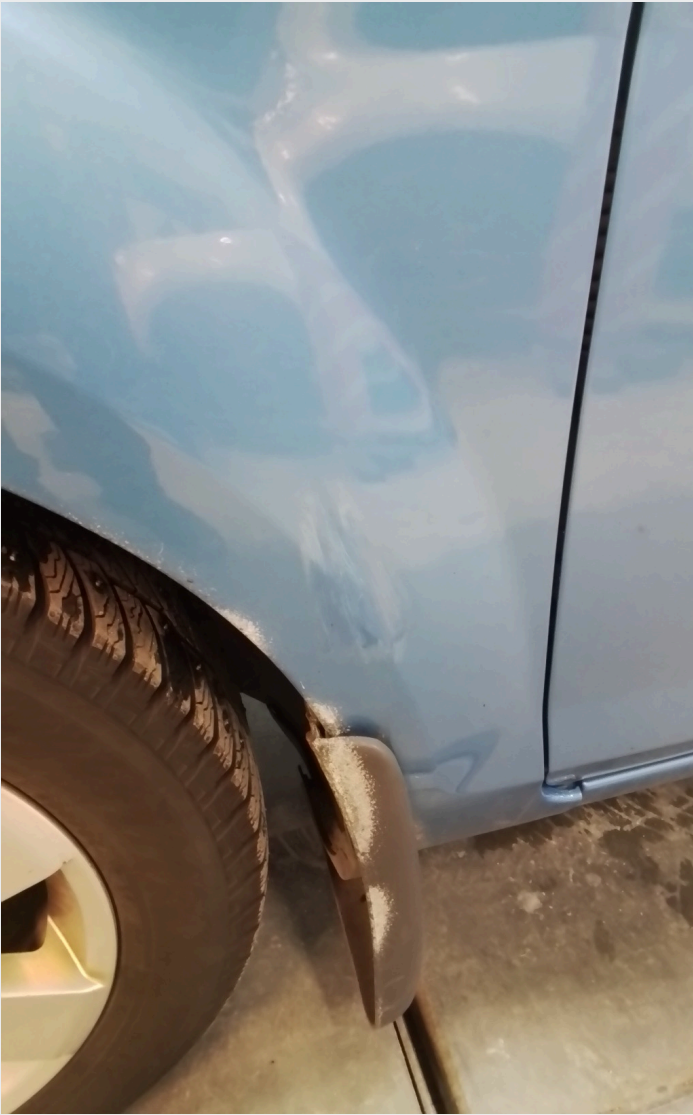
2.1 En del riper og skader rundt om på bil

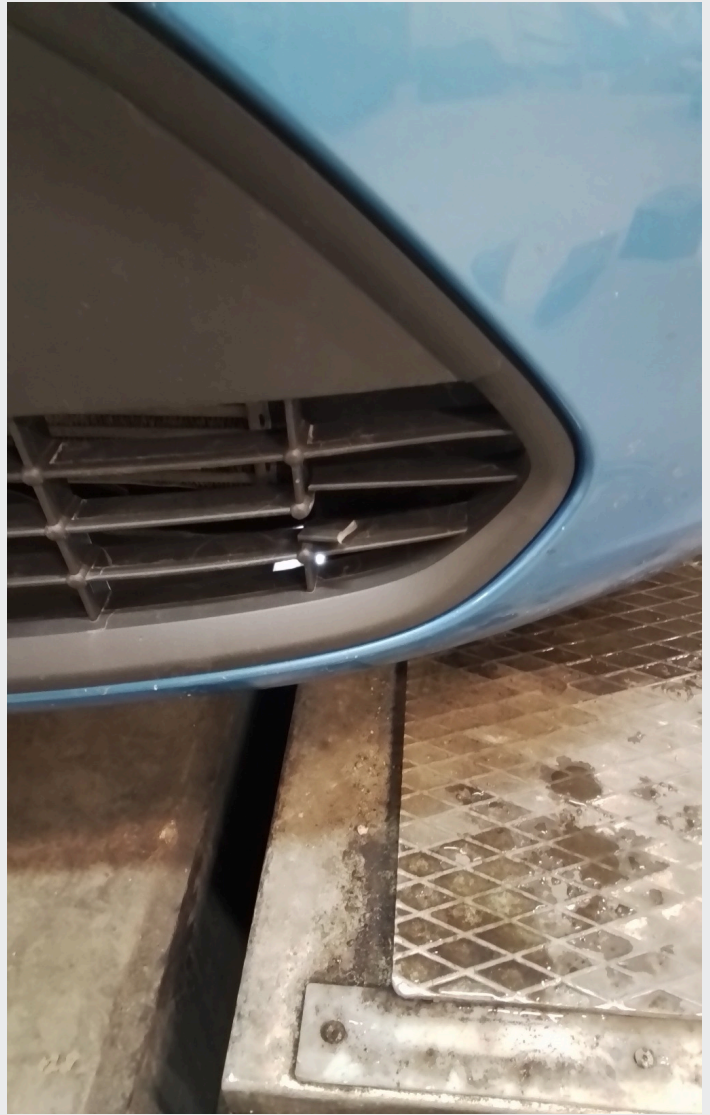
2.1 En del riper og skader rundt om på bil

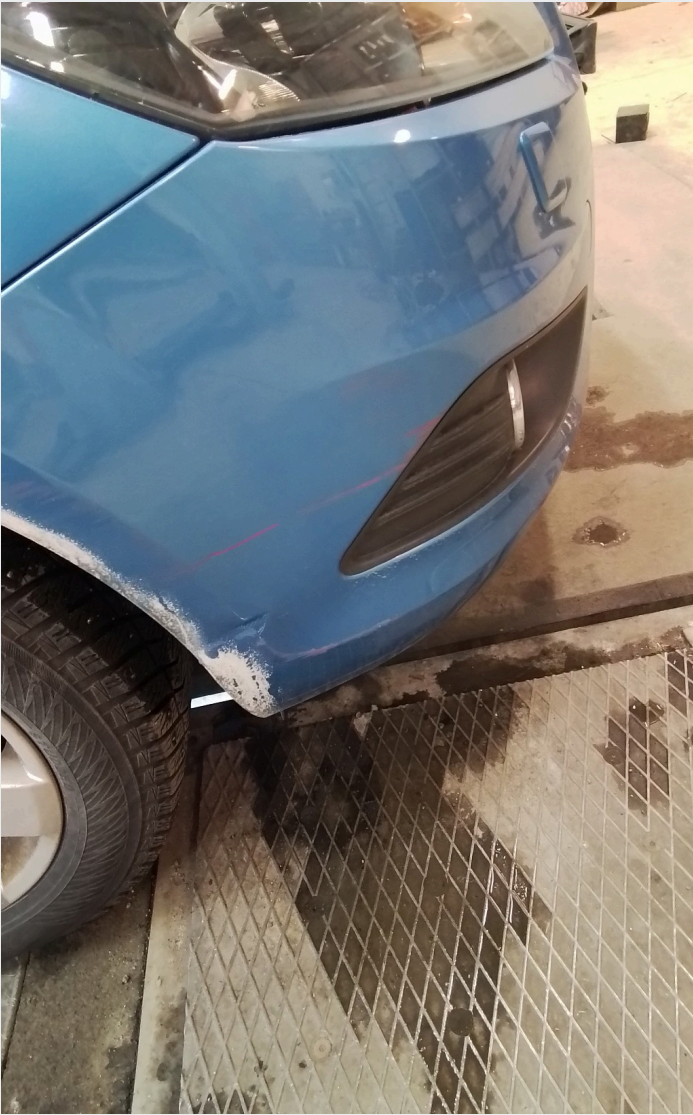
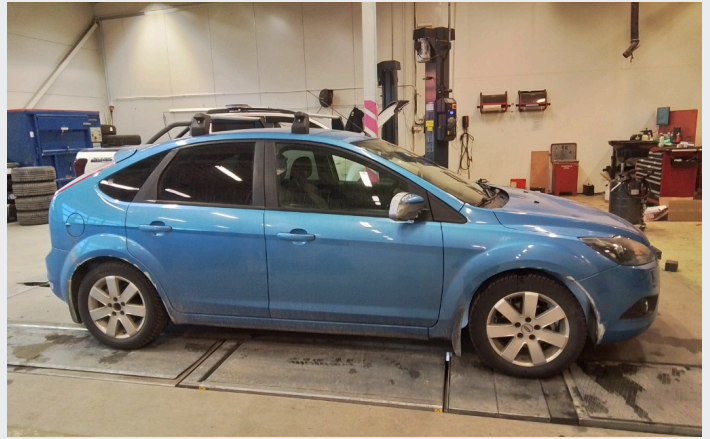
2.1 En del riper og skader rundt om på bil
