VOLKSWAGEN TIGUAN 150 HK AUTOMAT 4X4

TESTDATO: 06.02.2026

CHASSISNR: WVZZ5NZHW305108

NBF Tilstandsrapport er utarbeidet av Norges Bilbransjeforbund og Forbrukerrådet.

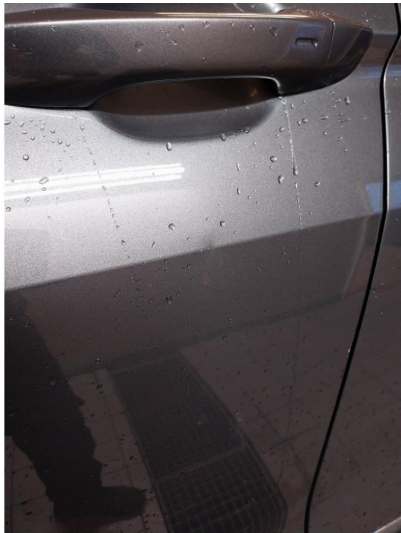
| Punkt | Beskrivelse | Plassering |
|---|---|---|
| 1.1 Dører | bulk | venstre foran |

1.1 Bulk

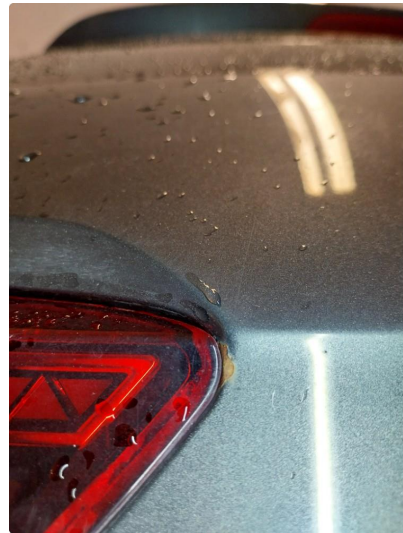
| Punkt | Beskrivelse | Plassering |
|---|---|---|
| 1.2 Bakluke | rust/korrosjon | midten - venstre bak |

1.2 Rust/korrosjon

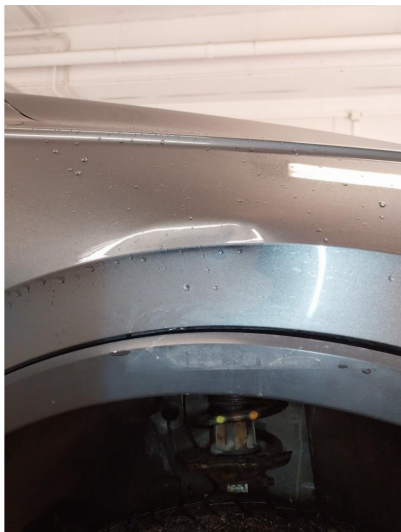
| Punkt | Beskrivelse | Plassering |
|---|---|---|
| 1.3 Skjermer | bulk | høyre foran |

1.3 Bulk

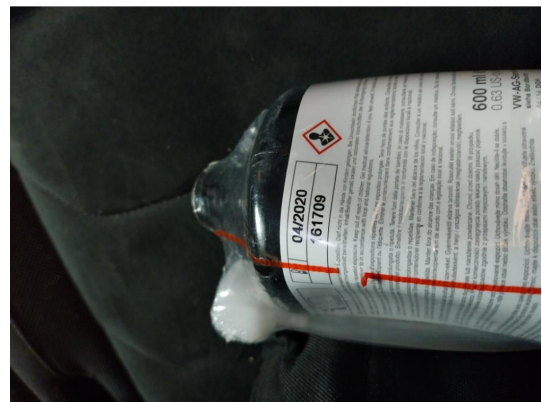
| Punkt | Beskrivelse | Plassering |
|---|---|---|
| 1.4 Verktøy/nødutstyr | dekkettemiddel utgått/mangler | |

1.4 Dekktettemiddel utgått/mangler

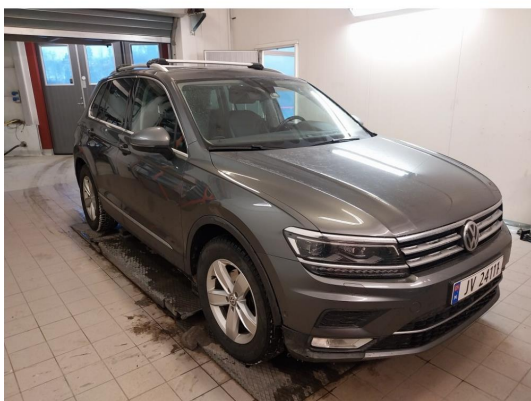
2.1 Div Steinsprut og lakkriper finnes.

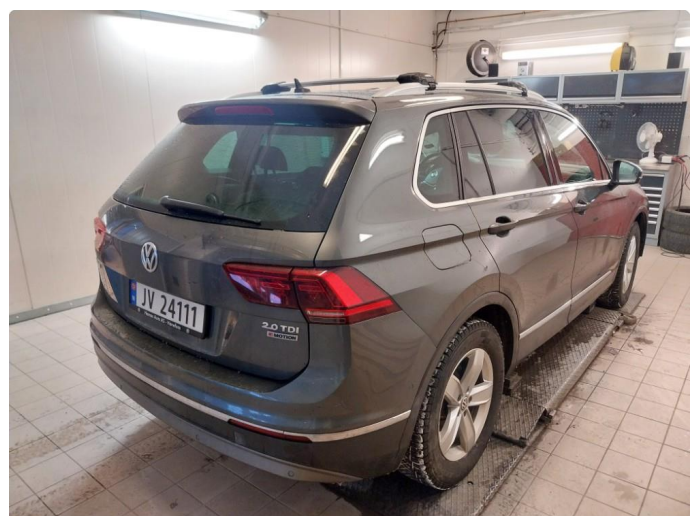
2.1 Div Steinsprut og lakkriper finnes.

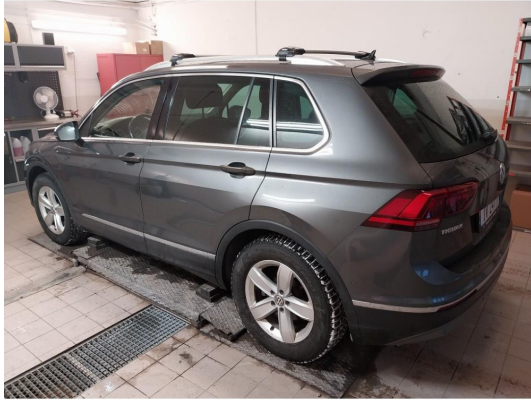
2.1 Div Steinsprut og lakkriper finnes.

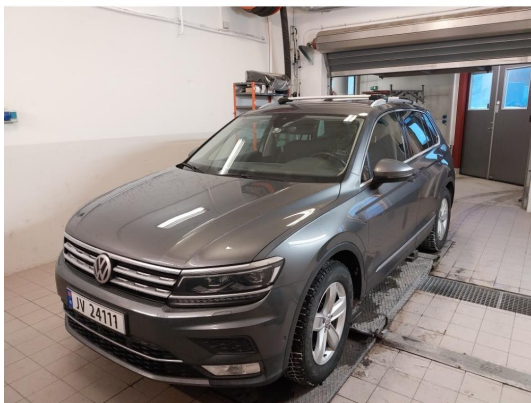
2.1 Div Steinsprut og lakkriper finnes.
