# NAF Bruktbiltest

**Testdato**  
06.02.2026

| Registreringsnr. | EV56319 | Drivstofftype | Elektrisk |

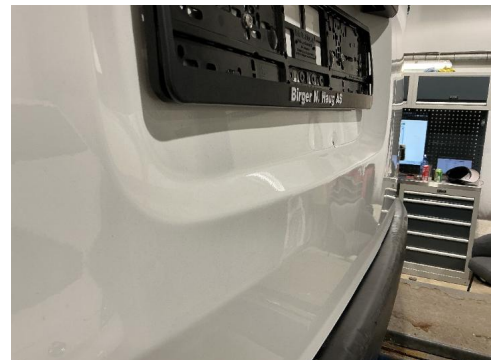
24. Bakluke

| Ref.Id | Repareres | Resultat | Beskrivelse |
|---|---|---|---|
| 86.6 | | Bulk (er): | Høyre forskjerm, Bakluke, Høyre fordør, Høyre bakskjerm, Høyre sidekanal, Venstre fordør |

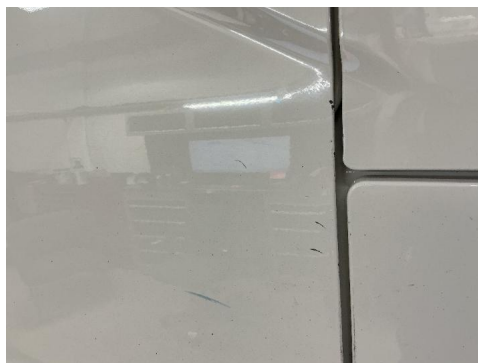
26. Høyre baktør

| Ref.Id | Repareres | Resultat | Beskrivelse |
|---|---|---|---|
| 86.3 | | Lakkriper: | Venstre fordør, Venstre bakdør, Høyre bakdør |

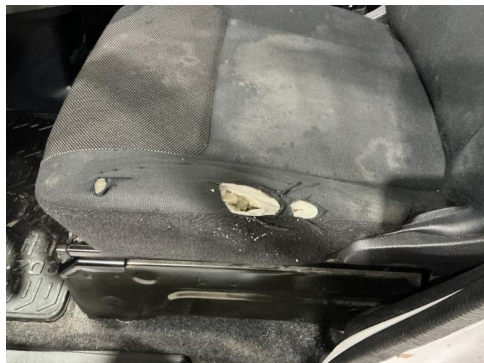
31. Seter

| Ref.Id | Repareres | Resultat | Beskrivelse |
|---|---|---|---|
| 98.2 | Seter | Misfarget/skittent: | Høyre foran, Venstre foran |
| 98.3 | | Hull/rift gjennom setetrekk: | Venstre foran |

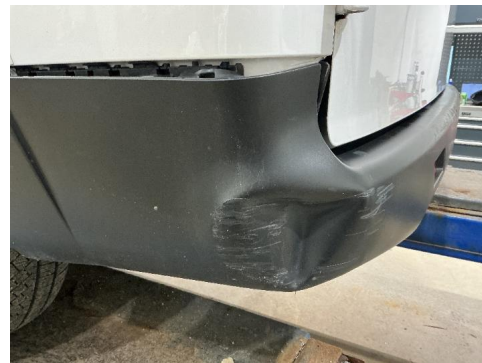
33. Støtfanger bak

| Ref.Id | Repareres | Resultat | Beskrivelse |
|---|---|---|---|
| 86.2 | Lakk / karosseri utvendig | Skadet: | Støtfanger bak |

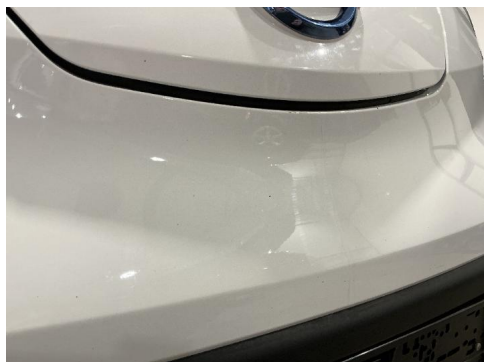
34. Støtfanger foran

| Ref.Id | Repareres | Resultat | Beskrivelse |
|---|---|---|---|
| 86.14 | | Steinsprut/lakksår | Støtfanger foran |

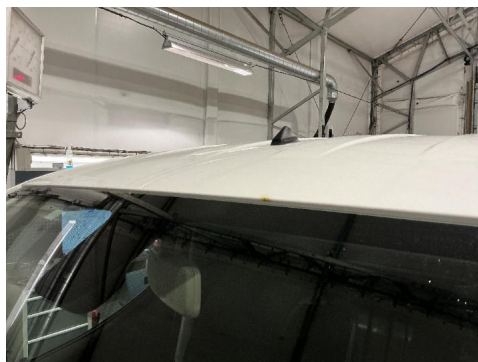
35. Tak

| Ref.Id | Repareres | Resultat | Beskrivelse |
|---|---|---|---|
| 86.12 | | Rustangrep: | Tak |
