SKODA OCTAVIA 200 HK AUTOMAT 4X4

TESTDATO: 26.11.2025

CHASSISNR: TMBLK0NX8MY165329

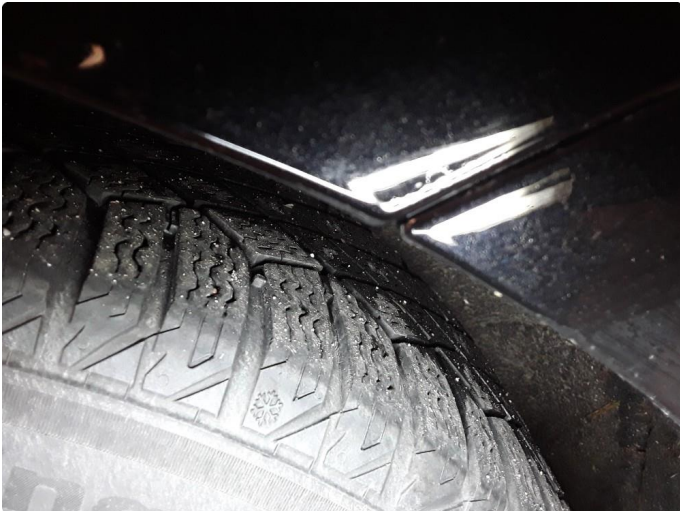
| Punkt | | Beskrivelse | Plassering |
|---|---|---|---|
| 1.3 | Skjermer | Noe steinsprut med korrosjon. | venstre bak |

1.3 Noe steinsprut med korrosjon.

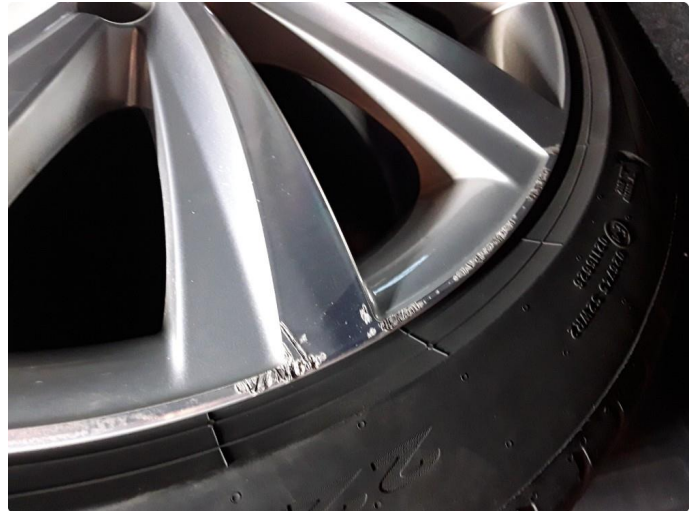
| Punkt | | Beskrivelse | Plassering |
|---|---|---|---|
| 1.4 | Dekk/Felger | Noe kantkjørt sommerfelg. | |

1.4 Noe kantkjørt sommerfelg.

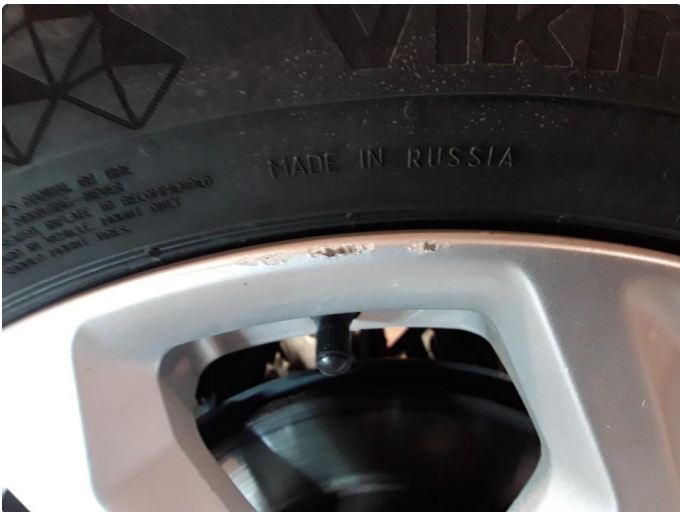
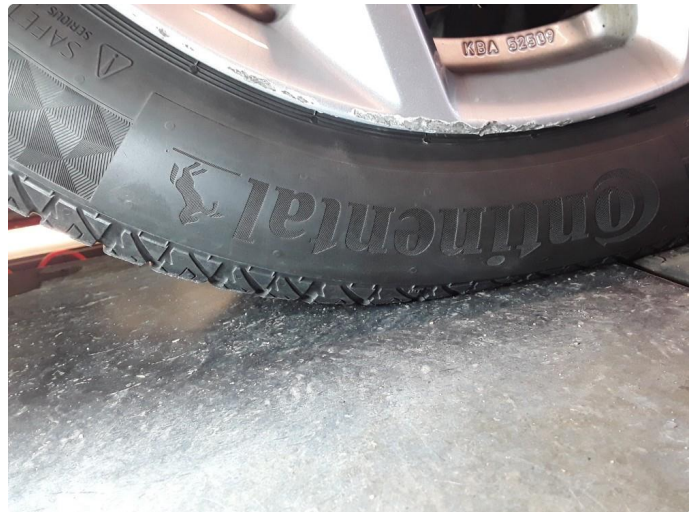
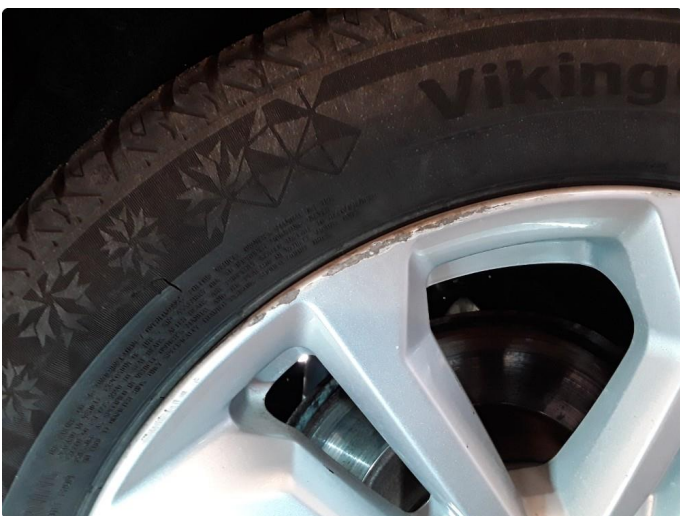
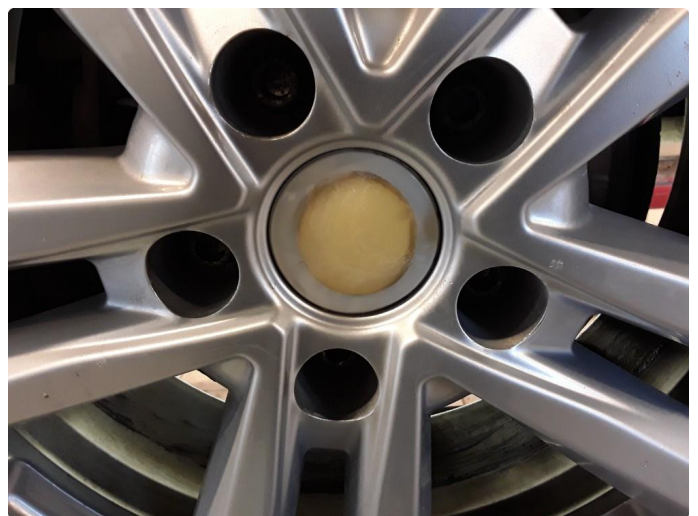
| Punkt | | Beskrivelse | Plassering |
|---|---|---|---|
| 1.5 | Dekk/Felger | Noe kantkjørte vinterfelger. | |

1.5 Noe kantkjørte vinterfelger.
