# NAF Bruktbiltest

**Testdato**  
03.12.2025

| Bilmerke | Volkswagen | Motorstørrelse | 1197 cm <sup>3</sup> |
| Modell | GOLF | Motoreffekt | 77 kW |

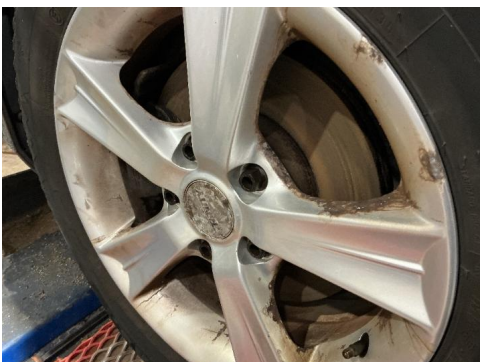
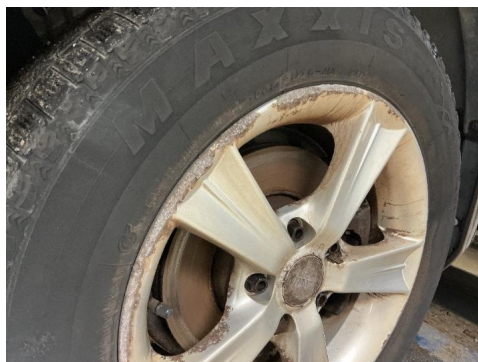
34. Felg

| Ref.Id | Repareres | Resultat | Beskrivelse |
|---|---|---|---|
| 66.3 | Felg | Skadet felg: | Høyre foran |

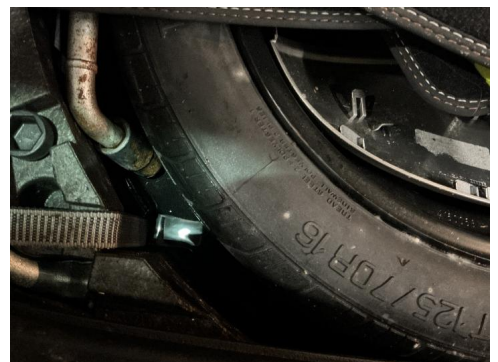
36. Laste-/bagasjerom

| Ref.Id | Repareres | Resultat | Beskrivelse |
|---|---|---|---|
| 102.5 | Laste-/bagasjerom | Fukt i reservehjulbrønn | |

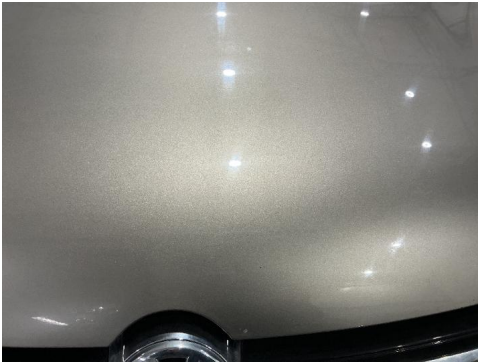
37. Panser

| Ref.Id | Repareres | Resultat | Beskrivelse |
|---|---|---|---|
| 86.12 | | Steinsprut/lakksår | Panser |

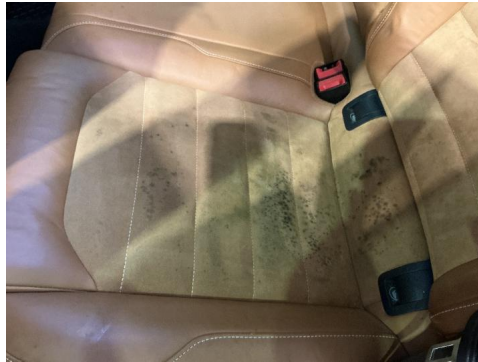
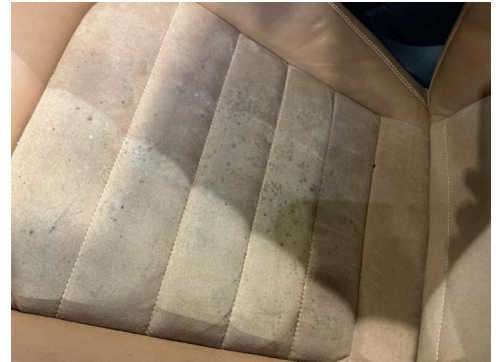
38. Seter

| Ref.Id | Repareres | Resultat | Beskrivelse |
|---|---|---|---|
| 98.2 | Seter | Misfarget/skittent: | Venstre bak, Høyre foran |

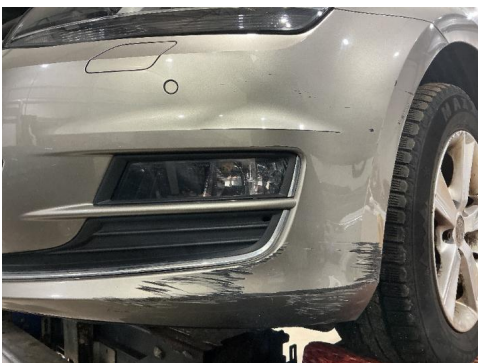
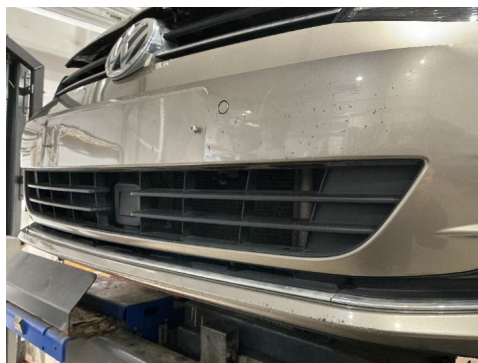
40. Støtfanger foran

| Ref.Id | Repareres | Resultat | Beskrivelse |
|---|---|---|---|
| 86.3 | | Lakkriper: | Støtfanger foran, Venstre bakskjerm, Støtfanger bak |

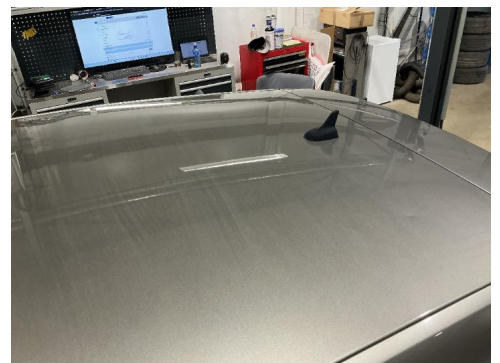
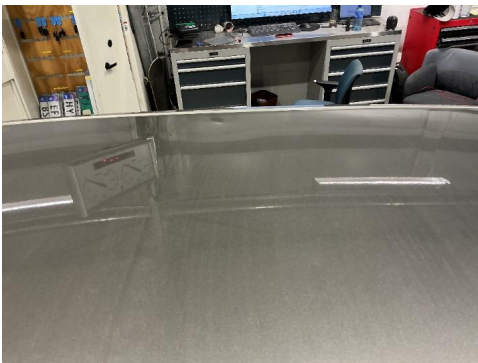
42. Tak

| Ref.Id | Repareres | Resultat | Beskrivelse |
|---|---|---|---|
| 86.1 | Lakk / karosseri utvendig | Bulk (er): | Tak, Venstre bakskjerm |

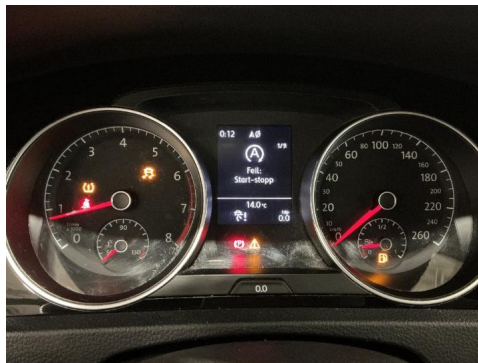
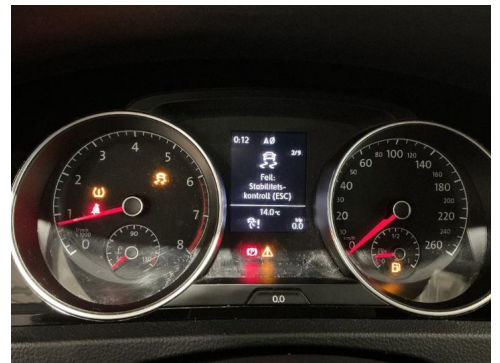
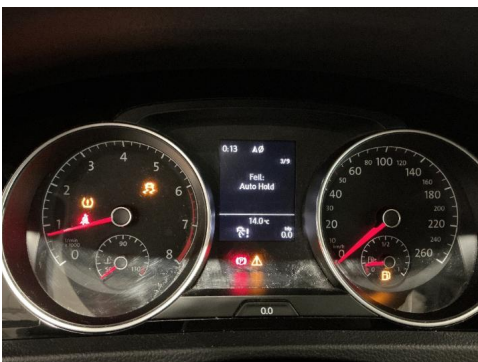
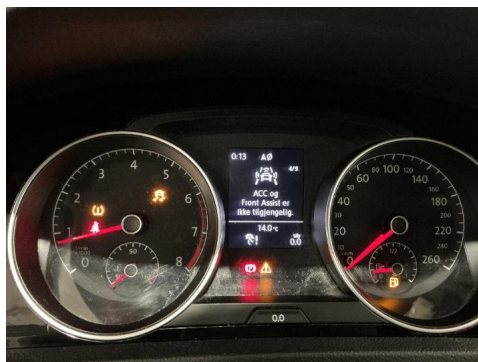
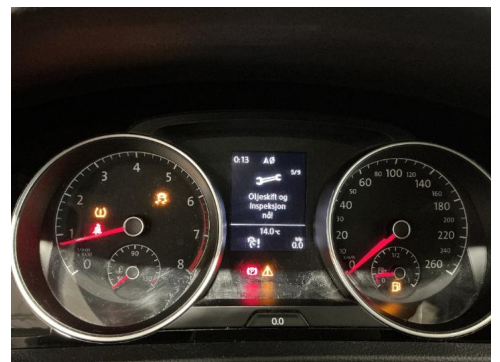
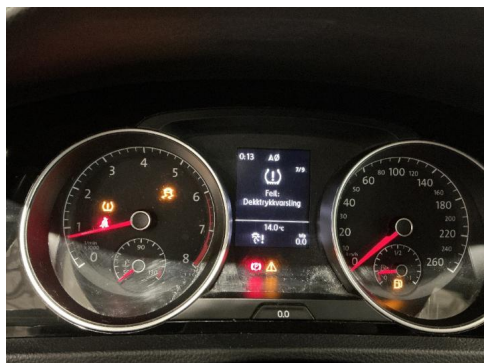
| Ref.Id | Repareres | Resultat | Beskrivelse |
|---|---|---|---|
| 21.17 | Varsellamper | * Div. varsellamper lyser | |

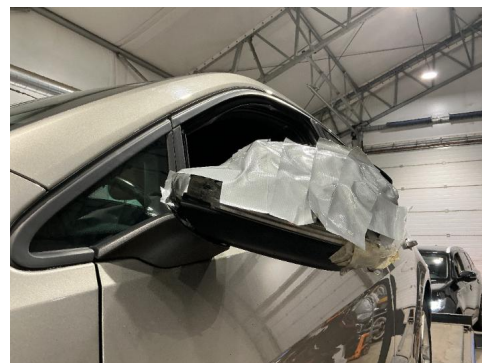
51. Venstre speil

| Ref.Id | Repareres | Resultat | Beskrivelse |
|---|---|---|---|
| 87.5 | Utvendig speil | Skade på speilramme / -hus | Venstre side |
